## BUNDESWEHRLIEGENSCHAFTEN AM STANDORT REGENSBURG PHASE I AH BOGWS

| <b>Name der Liegenschaft</b> | Neuer Technischer Bereich Regensburg |
| <b>Bericht Nr.</b> | 08.82.271 |
| <b>Datum</b> | 25.05.2009 |

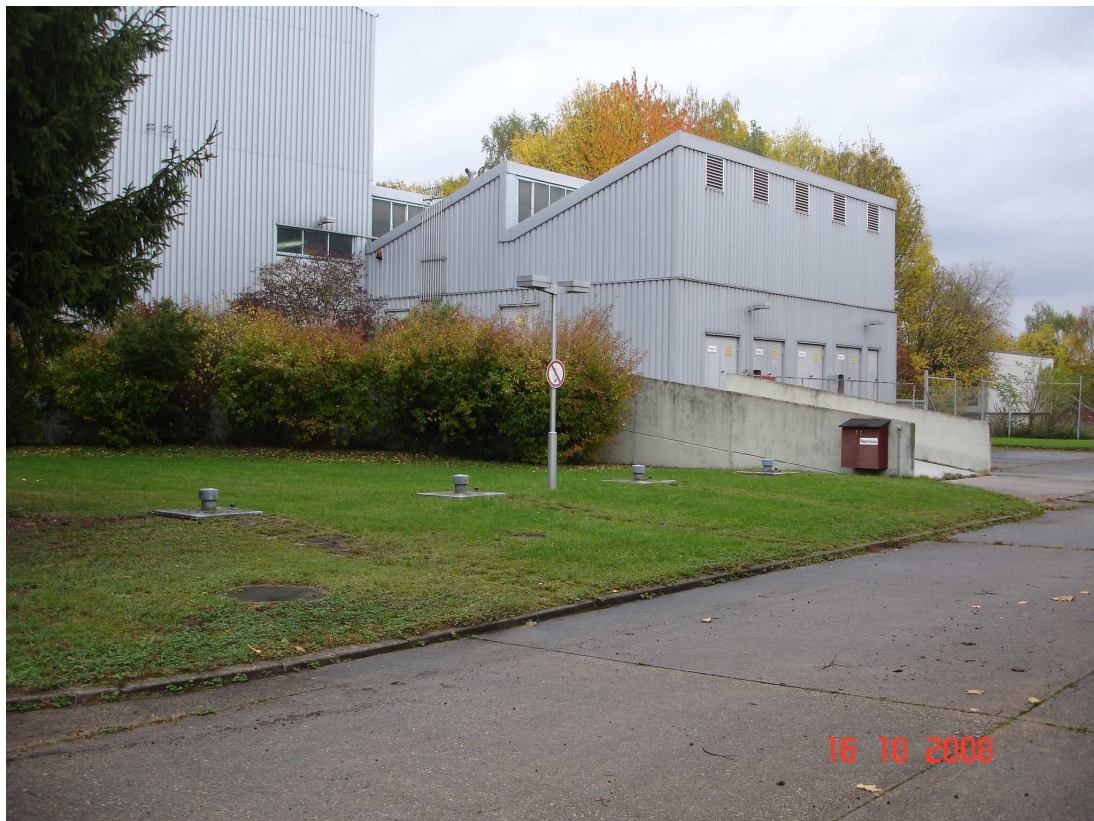
## Anlage 2.1.2

Der KVF-Bezug der Kühlgrube ergibt sich durch das im Wasserkreislauf des Heizsystems als Korrosionsinhibitor eingesetzte giftige und im Tierversuch krebserzeugende Hydrazin. Aufgrund der langjährigen Nutzung ergeben sich trotz des verdünnten Einsatzes mehr als unerhebliche Umschlagsmengen. Durch mögliche Undichtigkeiten im Leitungssystem, an den Anschlüssen und Rohrverbindungen können unmerklich kleine aber sich über die lange Nutzungsdauer kumulierende Mengen an Hydrazin in den Boden gelangt sein. Hydrazin wurde laut Auskunft des technischen Bereiches bis etwa 1996 eingesetzt und danach durch Phosphat ersetzt.

Die Fläche des potenziellen Eintrages ergibt sich in etwa aus der Größe der Kühlgrube und der aus dem Gebäude der ZVA führenden Zuleitung und wird mit etwa 100 m<sup>2</sup> angenommen. Konkrete Schäden, Überfüllschäden, Verluste oder Unfälle mit Hydrazin sind jedoch nicht bekannt.

## KVF 2 Abkühlgrube, Wasser-Heizkreislauf

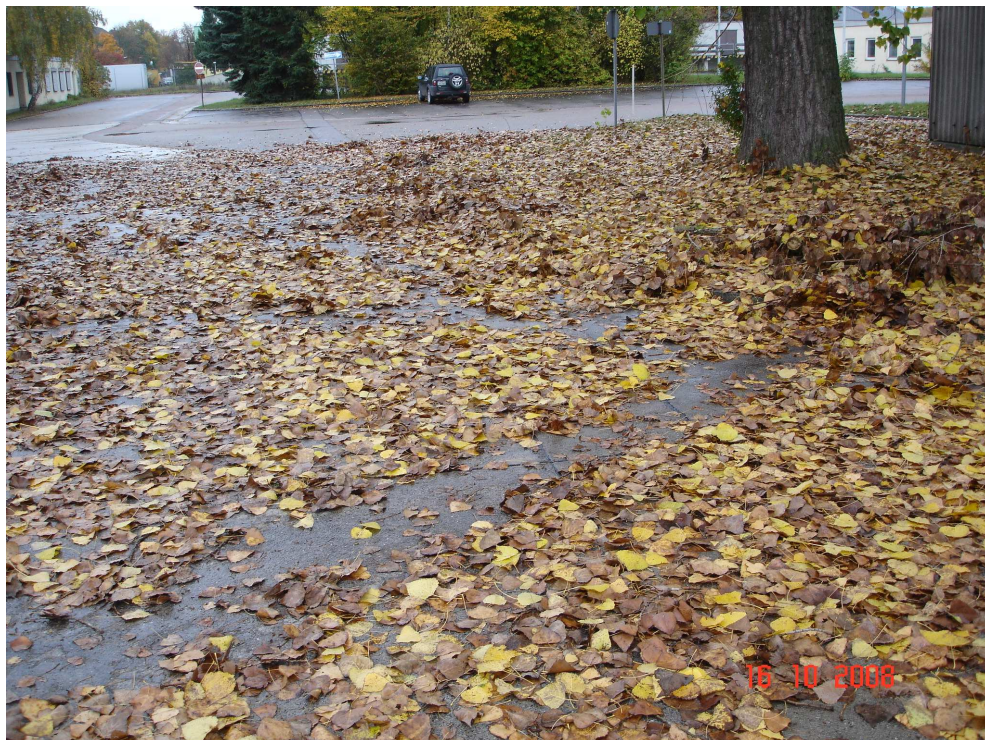
## Anlage 2.1.3

## KVF 3 Benzin-/Ölabscheider
