Die Steinerne Brücke Geschichte

Die Steinerne Brücke Bauzustand vor der Instandsetzung

Die Steinerne Brücke Planung der Sanierungsarbeiten

Instandsetzung des Mauerwerks

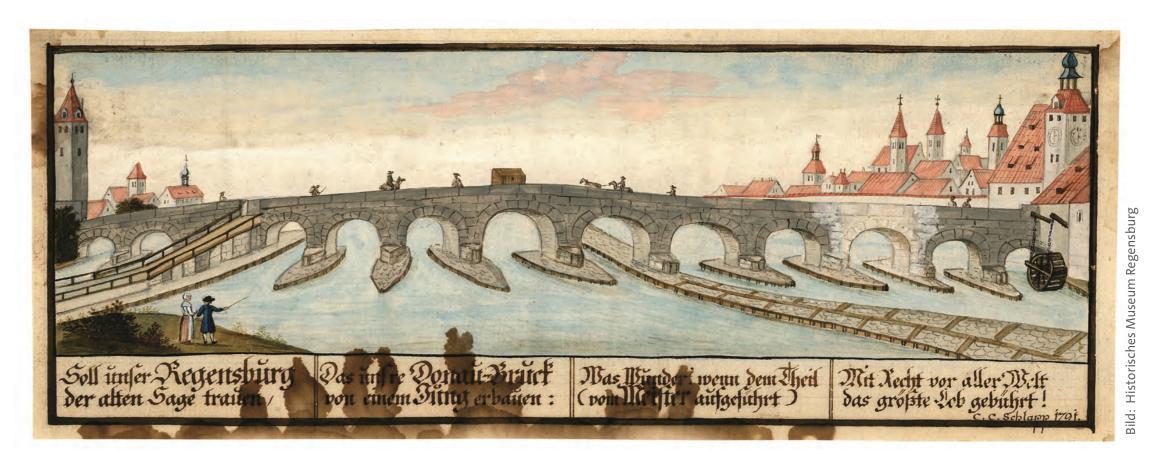
Der im Dreißigjährigen Krieg zerstörte dritte Bogen wurde 1791 wieder aufgebaut. Auf dem Aquarell von C. C. Schlapp aus demselben Jahr ist der farbliche Unterschied zur restlichen Brücke gut zu erkennen.

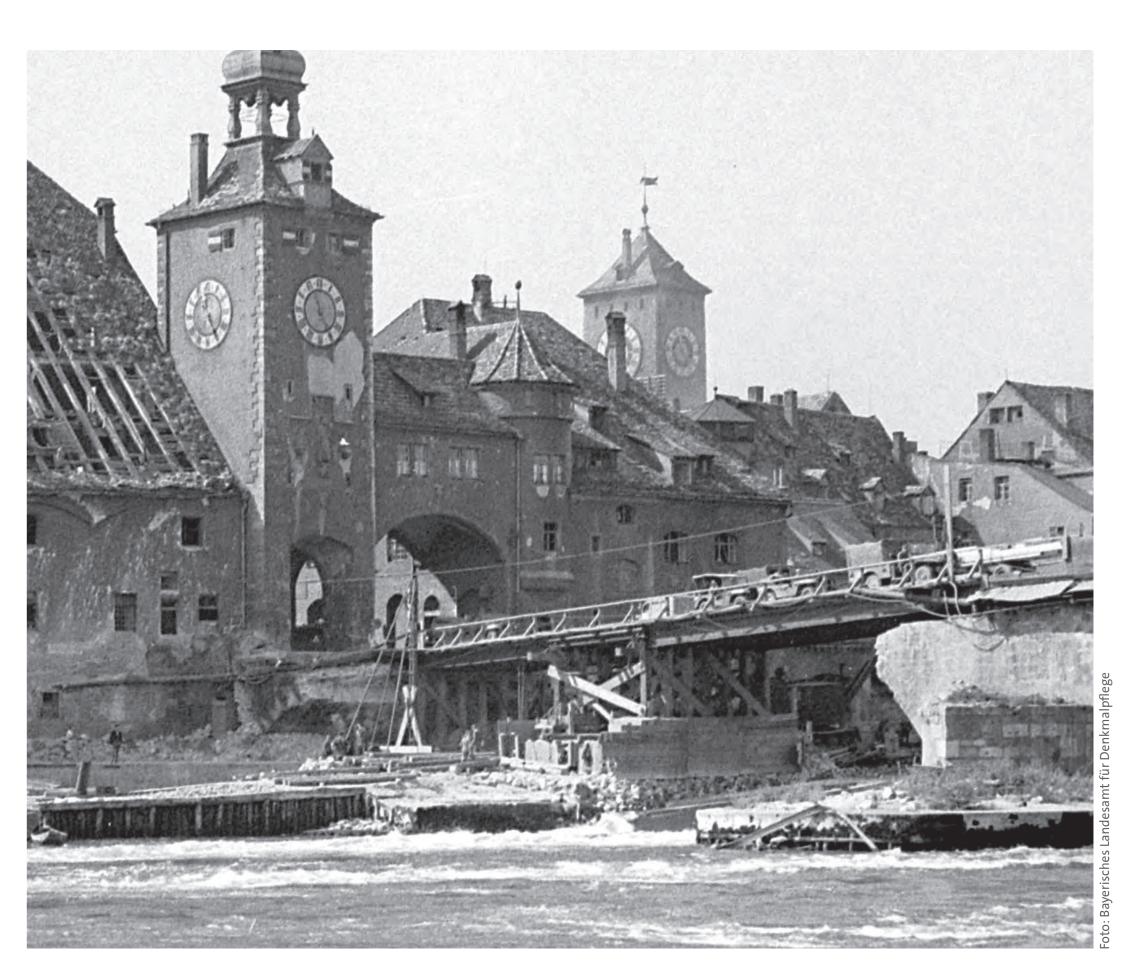
1945: Provisorische Reparatur der Bögen I und II durch amerikanische Pioniere.

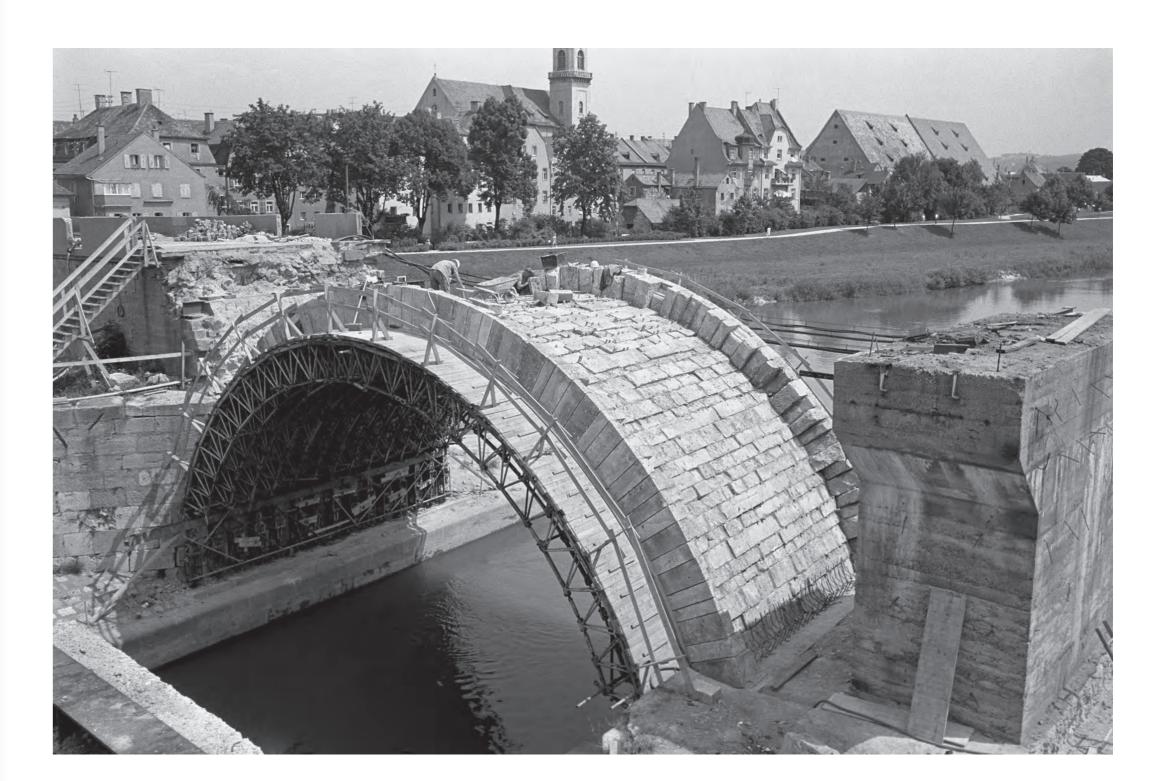
1967 wurden die vier Bögen wiederhergestellt, die deutsche Truppen in den letzten Tagen des Zweiten Weltkriegs gesprengt hatten.

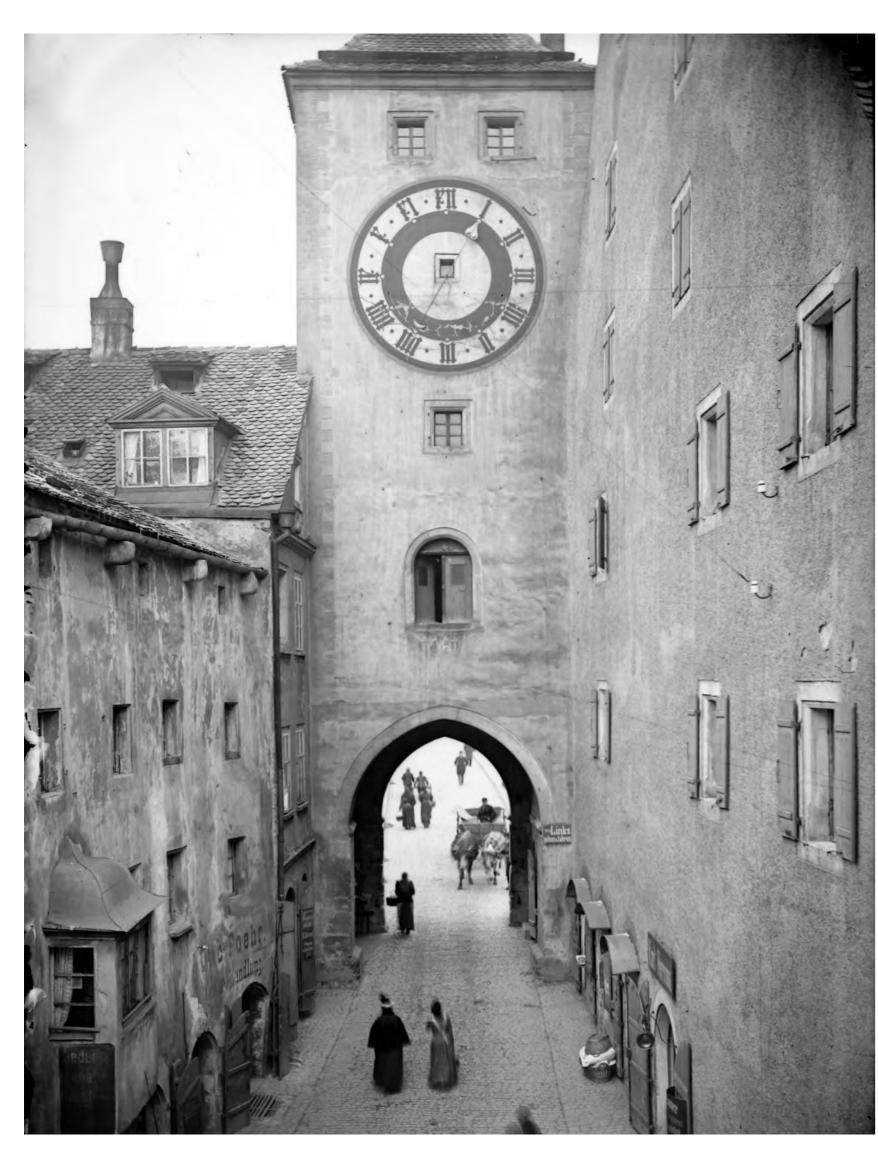
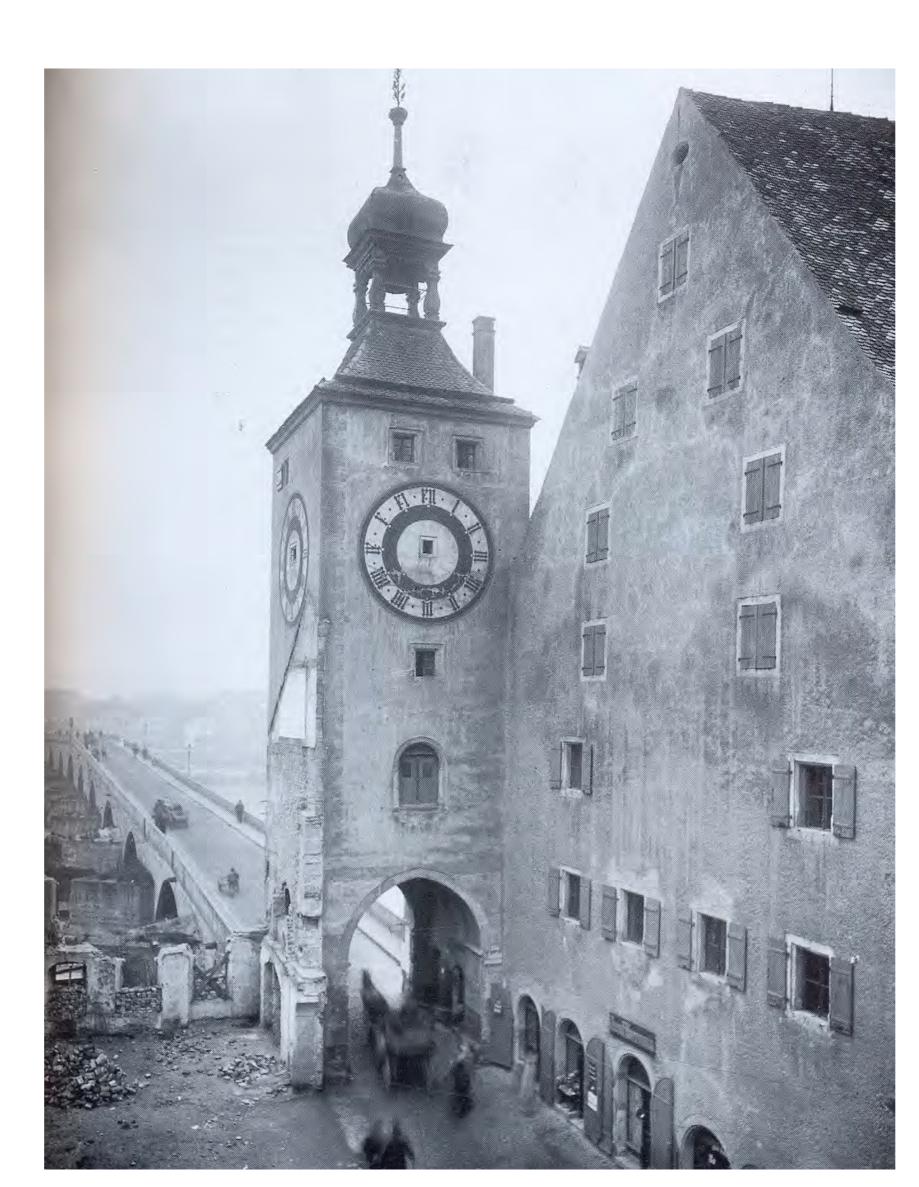
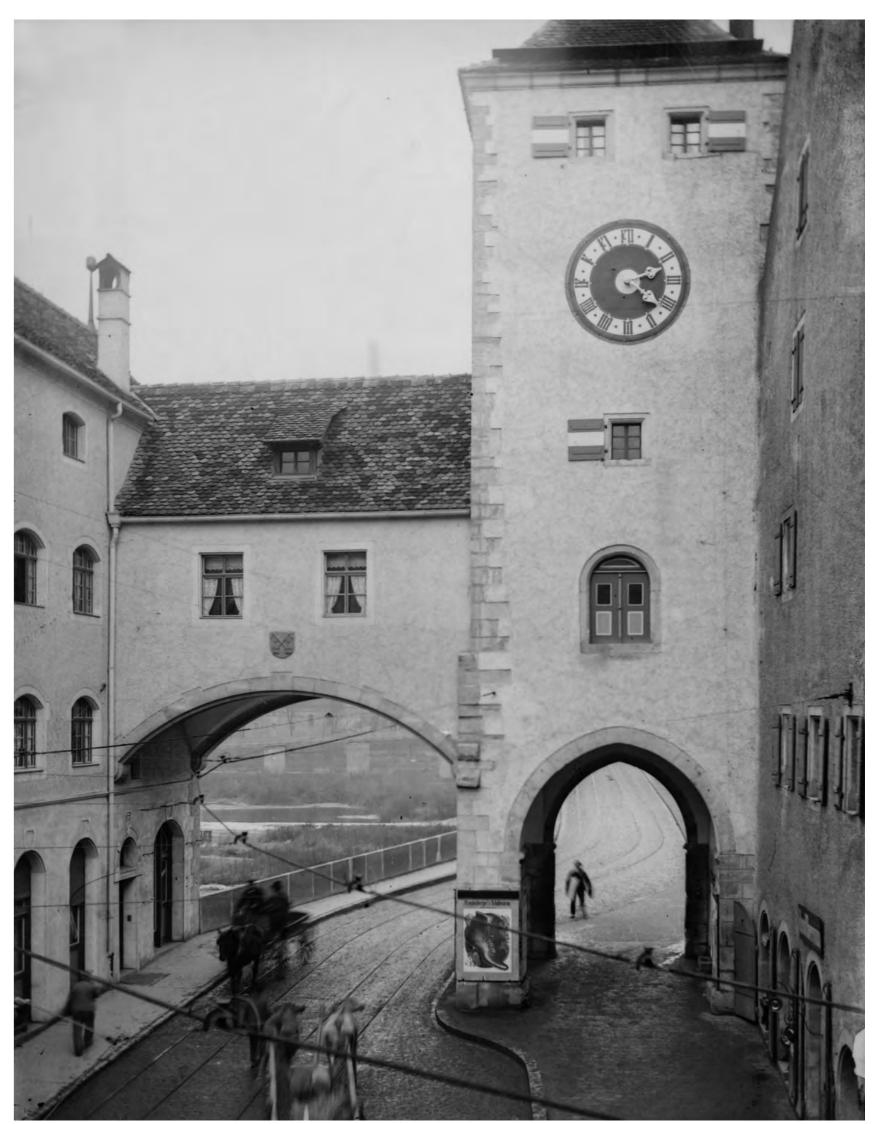
um 1895 1901 um 1925

•••• Der Zugang zur Brücke von der Stadtseite sieht erst seit 1903 so aus, wie wir ihn heute kennen. Damals wurden am südlichen Brückenkopf drei Gebäude abgebrochen, um die durch Adolf Schmetzer geplante Verbreiterung der Brückenrampe für die neue Straßenbahntrasse zu realisieren.

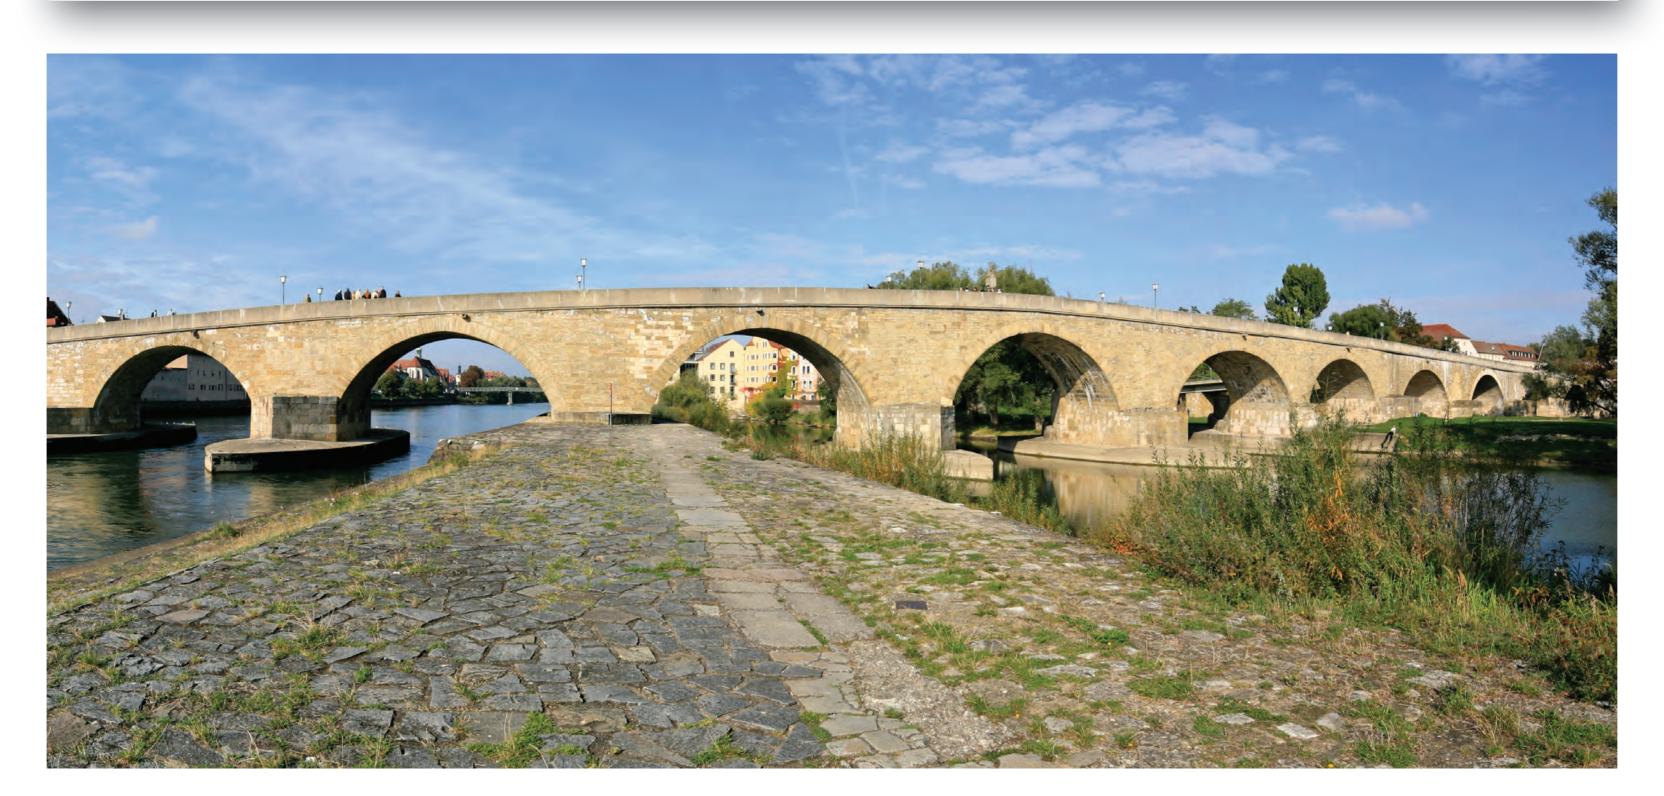
Konstruktion Natursteingewölbebrücke

Ursprünglich: 16 Bögen und 15 Pfeiler, Brückenlänge ca. 380 m

Später: Überbauung des ersten und letzten Bogens

Neue Brückenlänge: ca. 315 m (Ostseite)

Sichtbar: 15 Bögen (einer davon nur zur Hälfte) und 14 Pfeiler

Spannweite Bögen: zwischen 10,20 und 16,70 m

Breite Pfeiler: zwischen 5,80 und 7,60 m

Breite Fahrbahn: mind. 6,42 m und max. 7,12 m

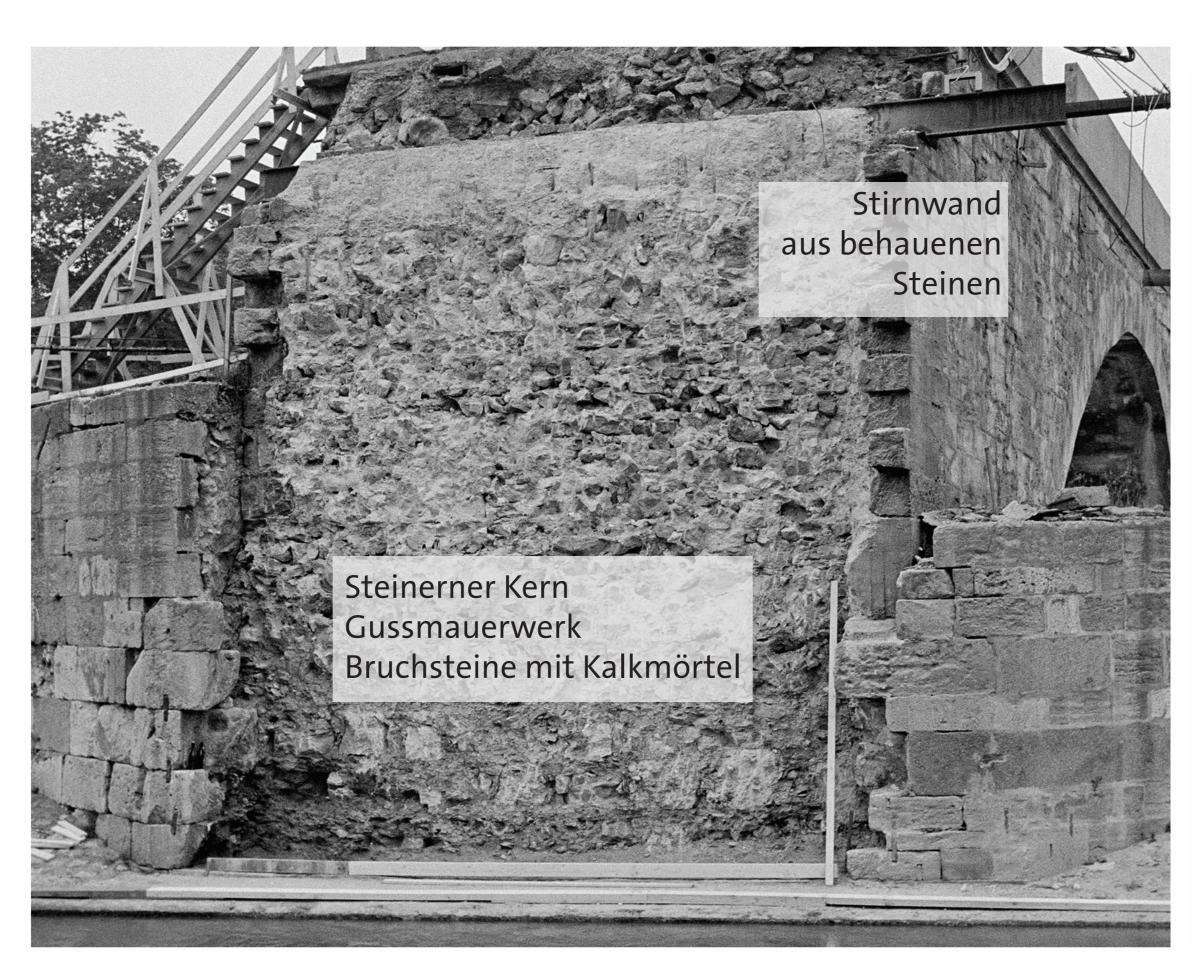
Die sichtbaren Bögen und die Stirnwände der Steinernen Brücke bestehen aus behauenen Steinquadern. Das Innere der Brücke ist mit sogenanntem Gussmauerwerk – einem Gemisch aus Grünsandsteinbrocken und Kalkmörtel – aufgefüllt.

Dieses Bauprinzip lässt sich auf dem Foto, das nach den Zerstörungen im Zweiten Weltkrieg entstand, gut erkennen.

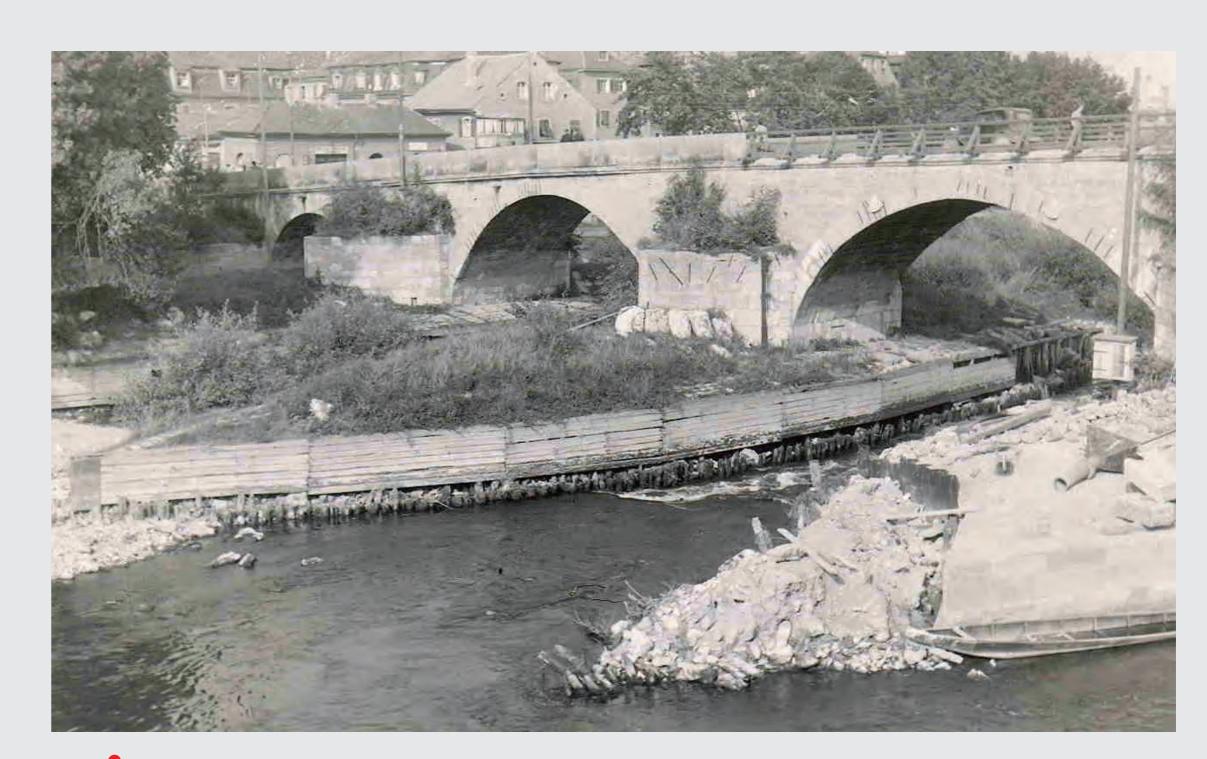
Zustand Beschlächte XI und XII, um 1953

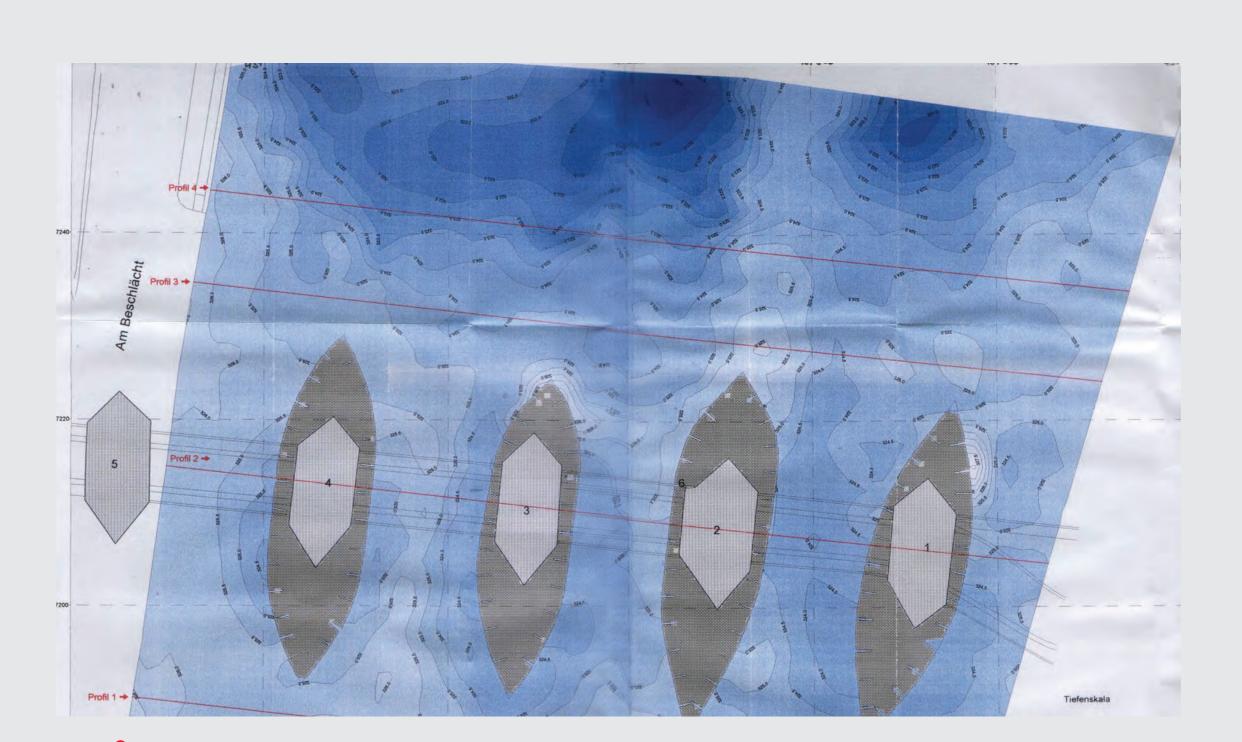
Wassertiefen im Donausüdarm mit Regensburger Strudel (dunkelblau); Foto: Firma Nautik

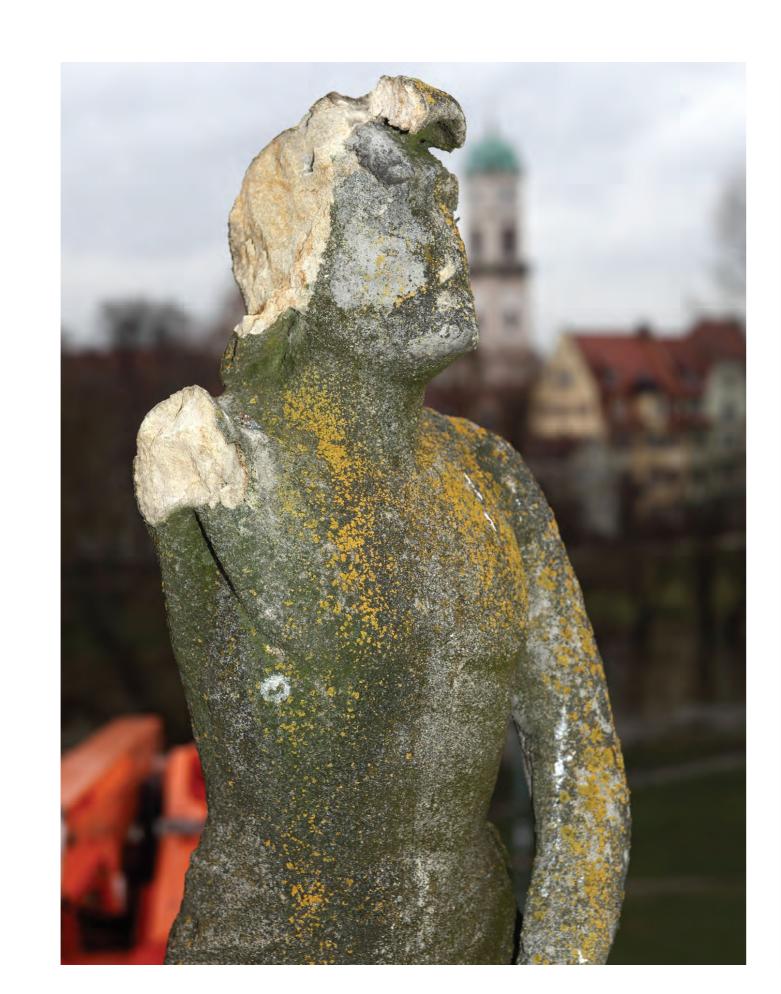
Sommer 2014: Das Bruckmandl muss in die Werkstatt

Zur Vorbereitung des vierten Bauabschnitts wurde im März 2014 die Verankerung des Bruckmandls untersucht. Dabei zeigten sich starke Schäden im Fundament der Skulptur. Das Risiko, dass sie im Zuge der weiteren Bauarbeiten nicht mehr standsicher ist, war daher sehr groß. Aus diesem Grund wurde das Bruckmandl im Sommer 2014 abgebaut und in den folgenden Monaten rundum saniert. Auch der rechte Arm, den die Figur im Dezember 2012 – vermutlich durch Vandalismus – verloren hat, wurde dabei neu erstellt und ersetzt.

Auf die Steinerne Brücke kehrte das Bruckmandl erst nach Abschluss der Sanierungsarbeiten im Jahr 2018 zurück, als der vierte Bauabschnitt – und damit die Instandsetzung der Steinernen Brücke insgesamt – abgeschlossen war. Damit vermied man das Risiko, die neu sanierte Figur bei den Bauarbeiten zu beschädigen.

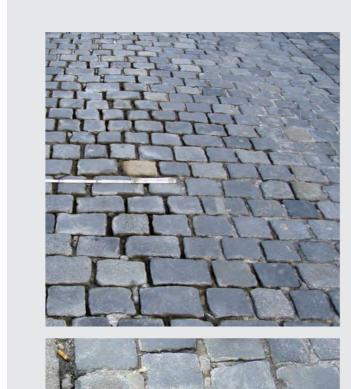
Fahrbahn, Entwässerung, Abdichtung

- Offene Fugen und Risse im Pflasterbelag
- Unzureichendes Entwässerungssystem
- Fehlende Abdichtung unter dem Pflasterbelag

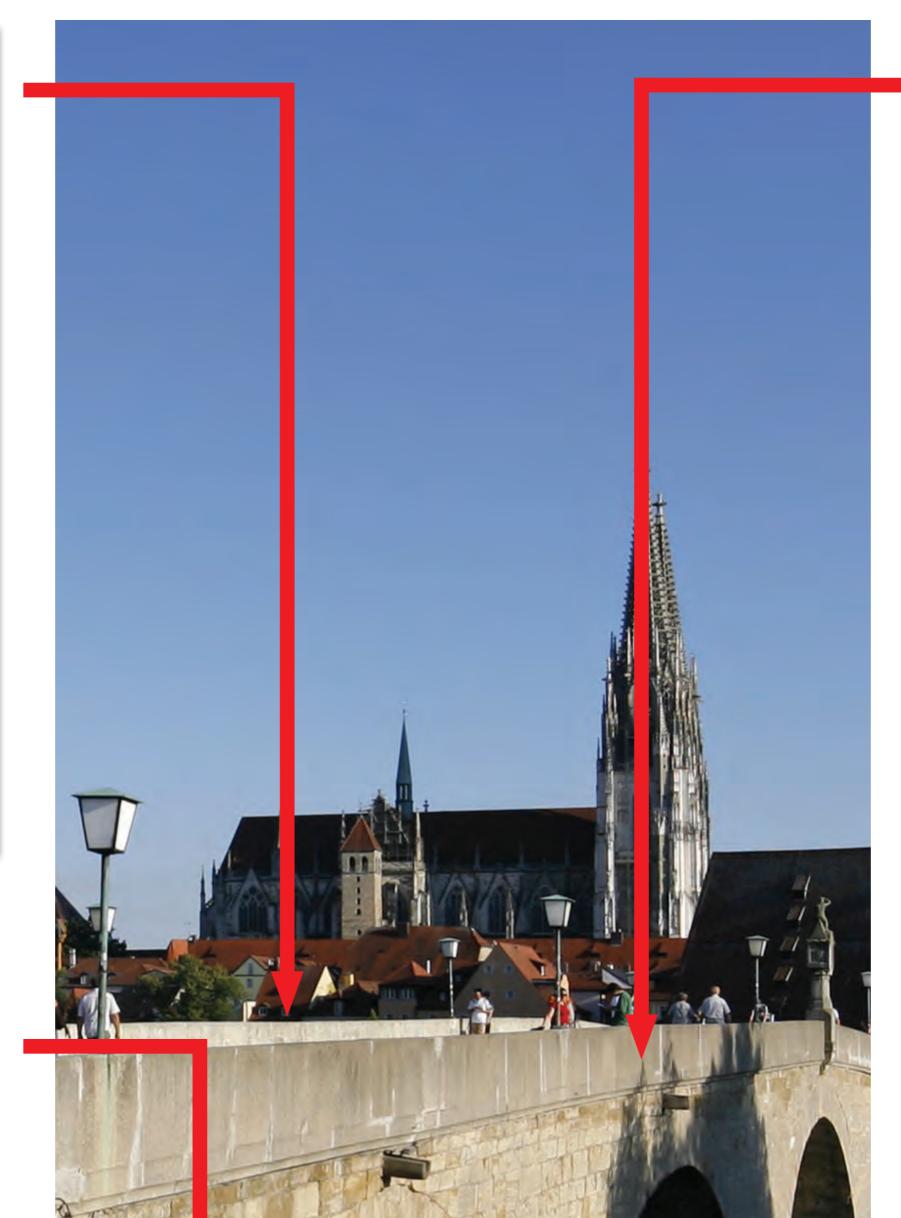
- Verschobene Brüstungselemente
- Abplatzungen und Rostschäden am Stahlkorb im Inneren der Betonbrüstung (sog. Bewehrung)
- Fuge unter den Gehwegfertigteilen (sog. Lagerfuge) teilweise offen und ausgespült

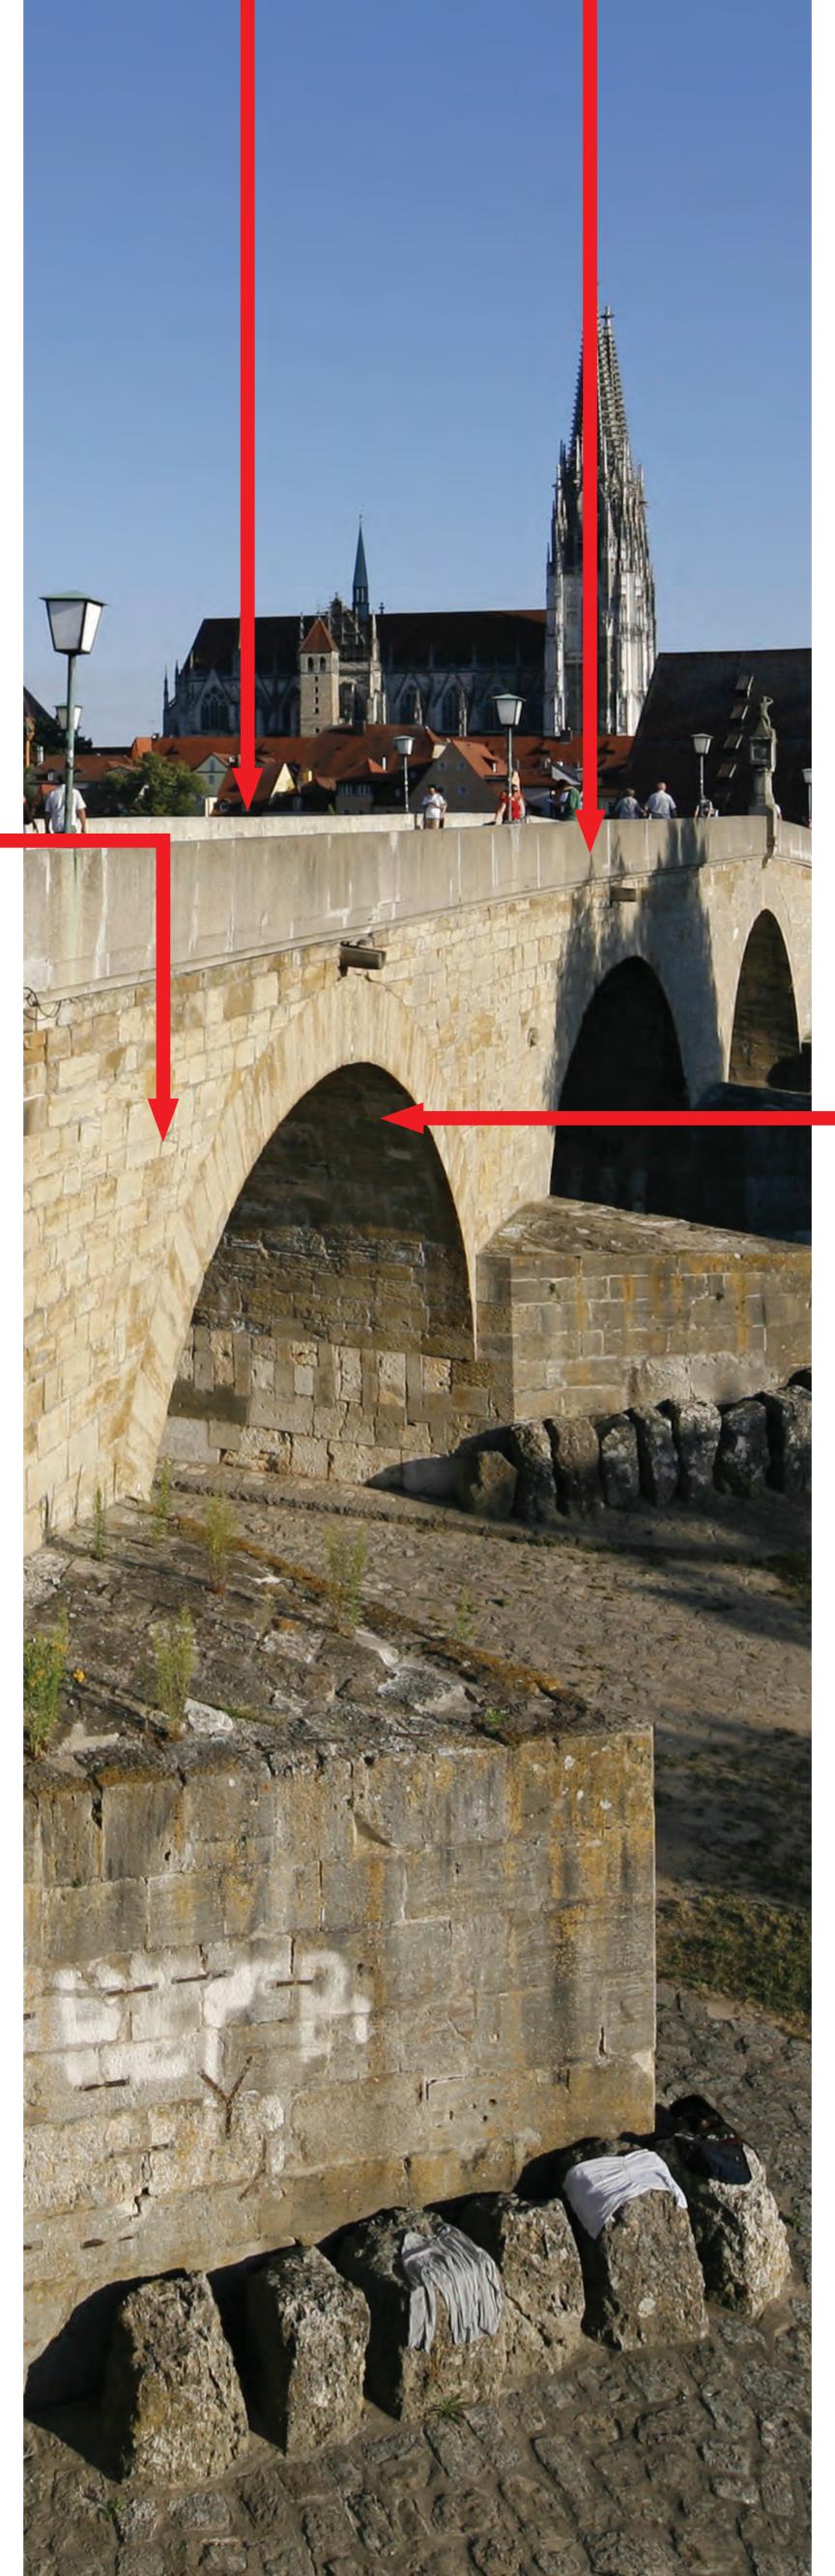
Stirnmauerwerk

- Offene, hohle Fugen
- Verschiebung des oberen Stirnmauerwerks
- Flächige Abwitterung des Sandsteins bzw. des Fugenmörtels
- Abgeplatzte Mörtelreparaturen
- Abplatzungen

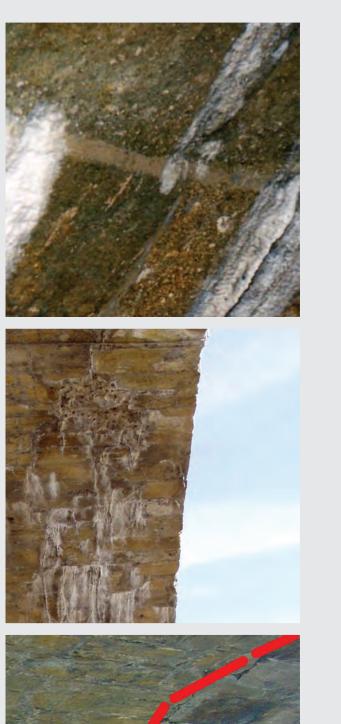
Bogenmauerwerk

- Kalk- und Schmutzfahnen; Durchfeuchtung des Mauerwerks
- Salzausblühungen
- Stirnringrisse am Übergang zwischen Bogen und Stirnwand (Tragwirkung des Bogens beeinträchtigt)
- Abplatzungen und Hohlstellen; brüchiges Steinmaterial
- Offene Fugen, Fugenmaterial aufgelöst

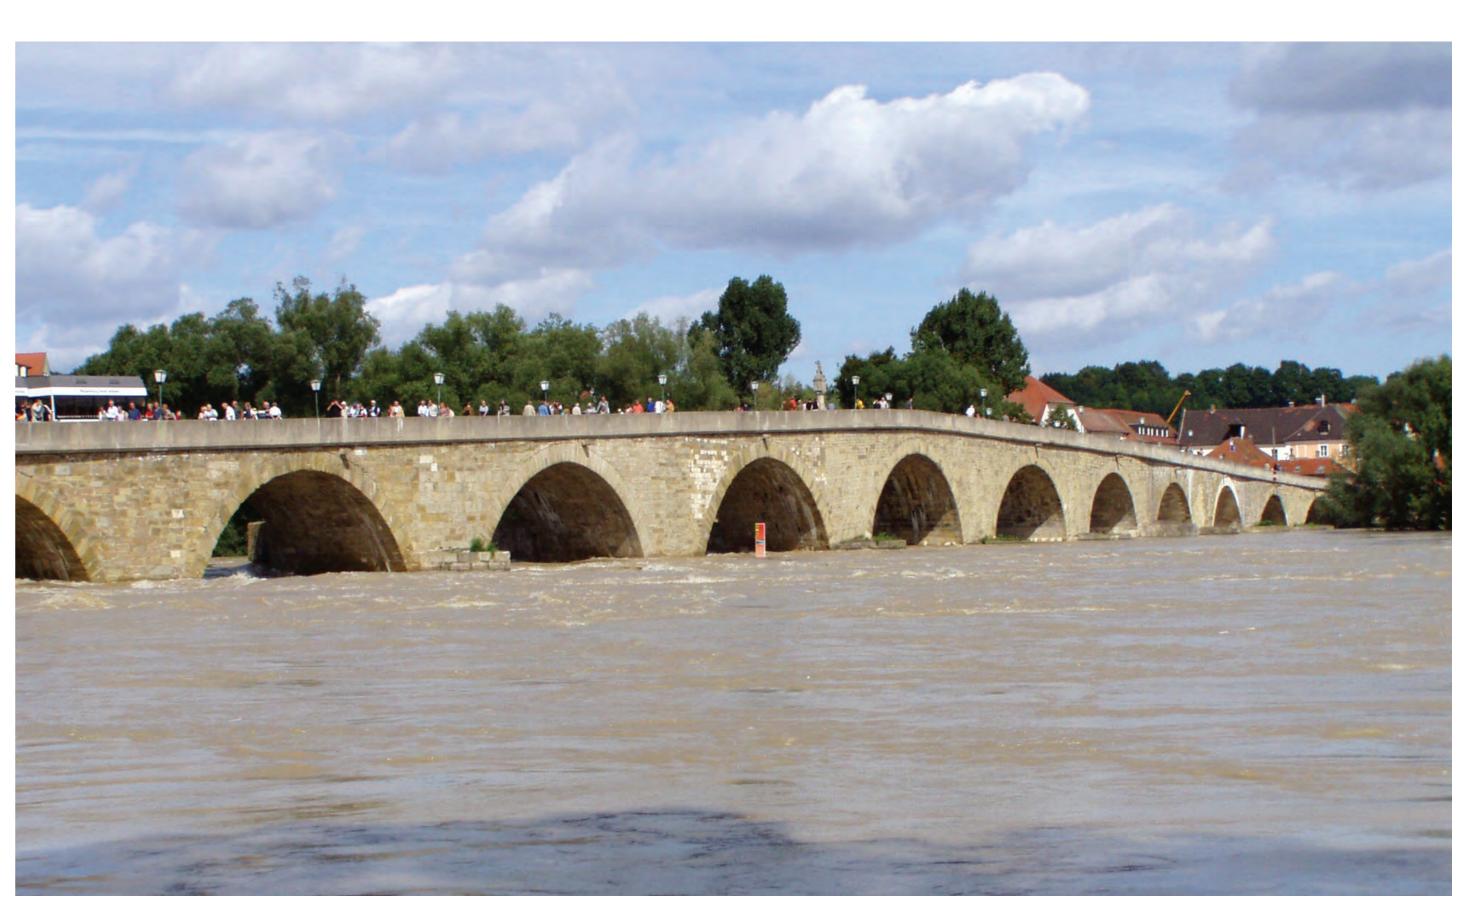
Hochwasser 2002

- Erhebliche statische Belastung des Natursteinmauerwerks durch den Straßenverkehr
 Folgen: Rissbildung, offene Fugen und Steinabplatzungen im Bogen
- Streusalzeintrag wegen fehlender Abdichtung Folgen: Salzbelastung des gesamten Natursteinmauerwerks und Auflösung des Mauer- und Fugenmörtels
- Ungleichmäßige Geometrie der Brücke und daraus entstehende ungleichmäßige Lastenverteilung (vor allem an den Bogenecken wirken sehr hohe Kräfte)
 Folgen: Abplatzungen und Risse im Natursteingefüge
- Durchfeuchtung des Mauerwerks und Frostdruck im Winter (hauptsächlich verursacht durch offene Pflasterfugen und fehlende Abdichtung)
 Folge: Zerstörung des Mauerwerksgefüges
- Stetige Temperaturwechsel im Sommer und Winter **Folgen:** Verformungen des Bauwerks; die sich daraus ergebenden Kräfte schädigen insbesondere die Mörtelfugen

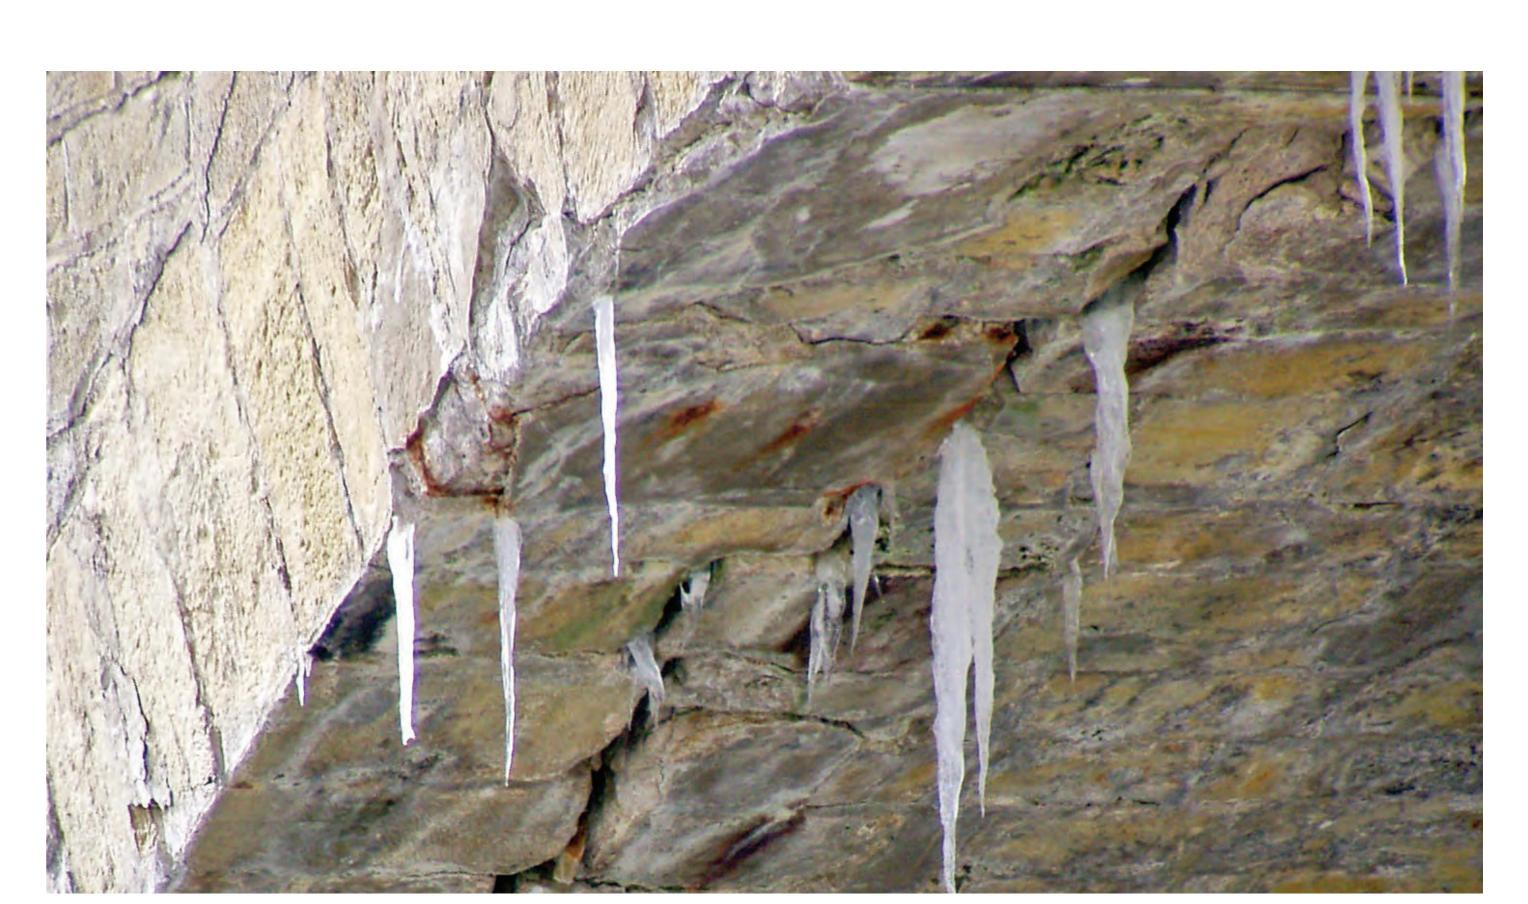
Schäden durch Frost und Durchfeuchtung des Mauerwerks

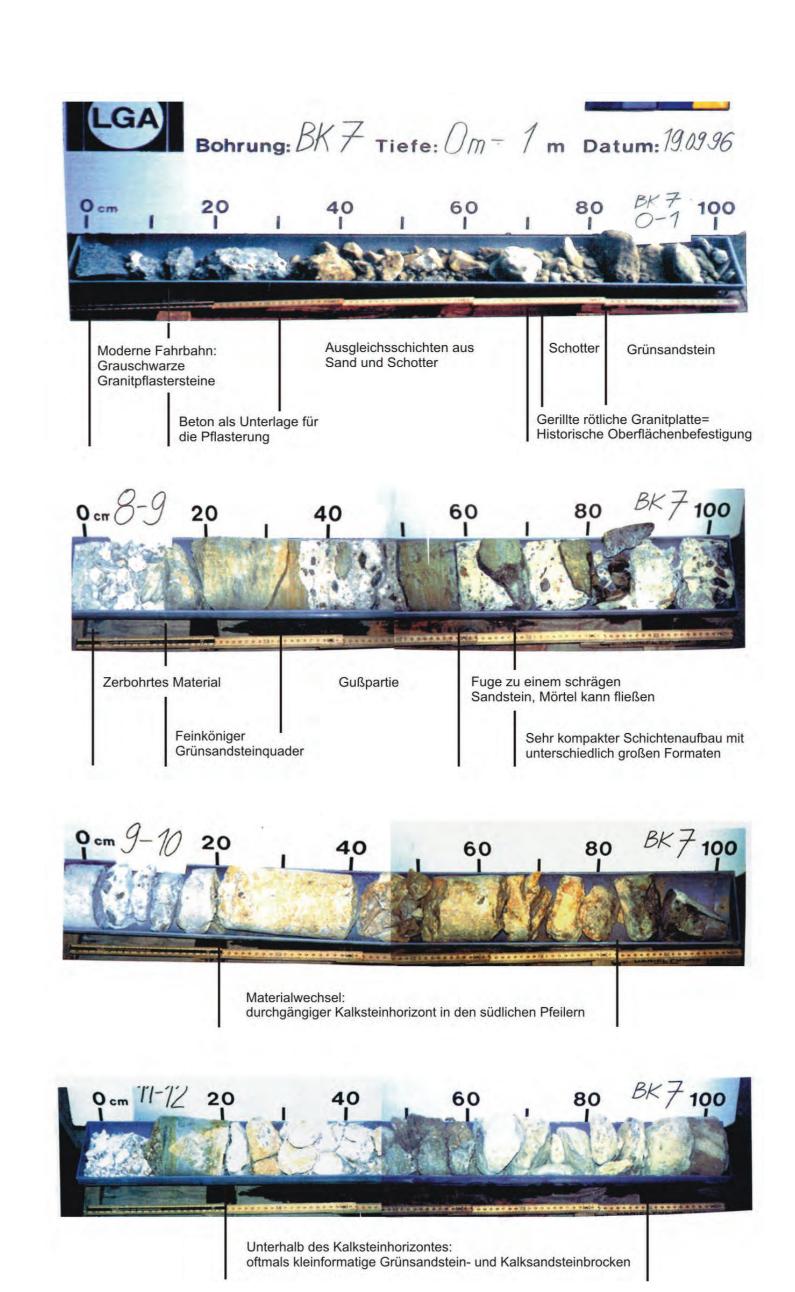
Bohrkerne Pfeiler VII:

Abgebildet sind die Gesteins- und Mörtelpartien, die sich in verschiedenen Tiefen des Gussmauerwerks befinden (Reihe 1: 1. Bohrmeter, Reihe 2–3: Bohrmeter 8–12)

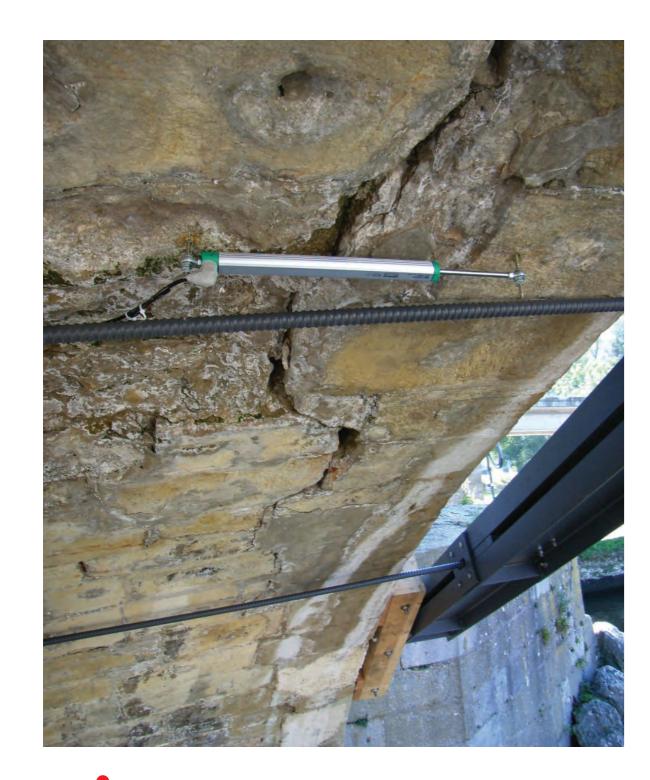
Rissmonitoring Bogen XII:

Messsensor zur

Überwachung von Rissen

und Verformungen am

Mauerwerk

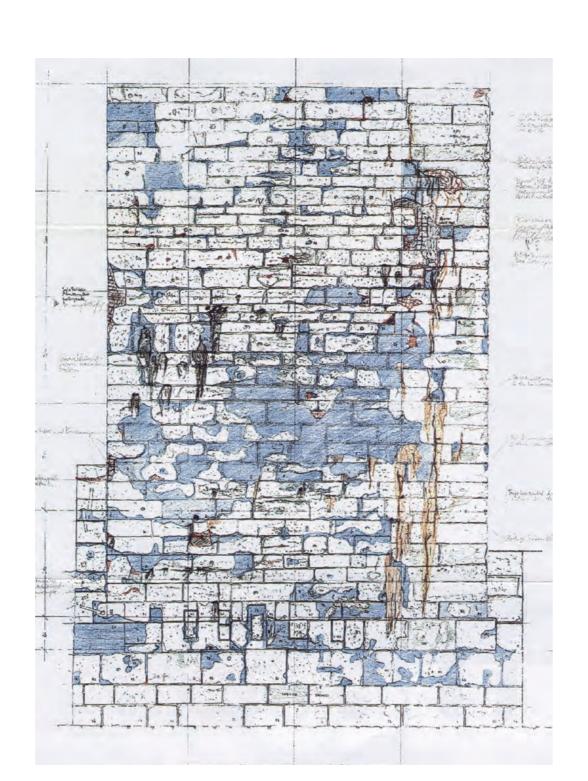
Dokumentation des Ist-Zustands vor Instandsetzung (blau: Zementmörtel aus früheren unsachgemäßen Sanierungen; schwarz: Gipskrusten; rot: Kalkausblühungen)

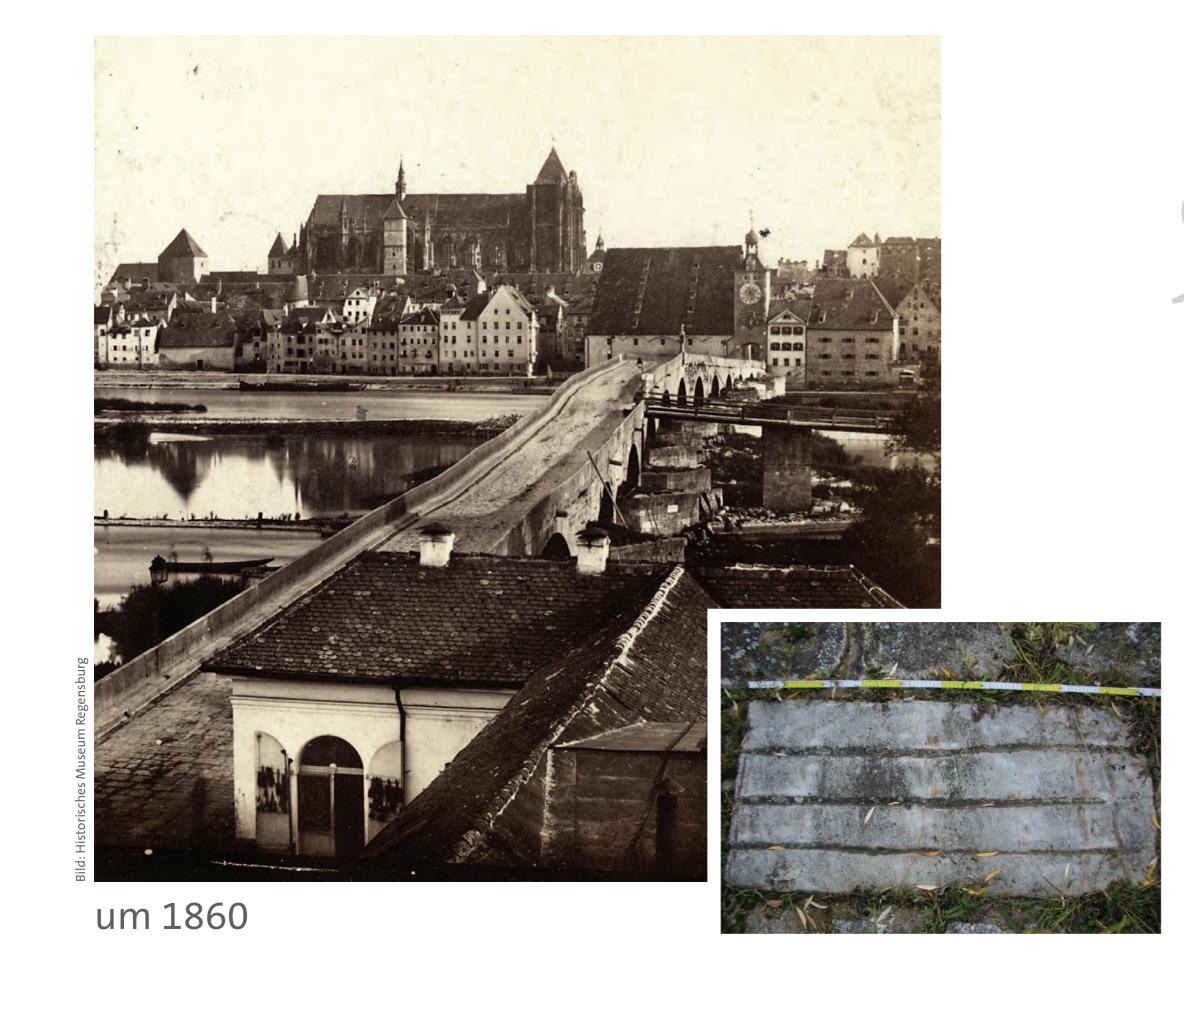
"Die Brückenbahn……wurde 1648 mit schönen, großen Quadern ……mit Hirschlinger Granitplatten belegt; in diese wurden 1846/47 zur Erleichterung der Zugtiere Furchen eingemeißelt…..Damit das Regenwasser abfließen kann, dacht sich das Pflaster zu beiden Seiten etwas ab, und sind Rinnsteine, durch die es in die Donau fällt, angebracht."

Auf dem Foto, aufgenommen um das Jahr 1860, sieht man die 1648 verlegten großformatigen Granitplatten. Einige dieser ursprünglichen Exemplare aus dem Regental wurden später im Uferbereich eingebaut, wo sie bis heute erkennbar sind (siehe kleines Bild). Der Plattenbelag mit wenig Fugen und Dachprofil verhinderte das Eindringen des Wassers in das Mauerwerk und bot so zu damaliger Zeit den besten Schutz gegen den Verfall des Denkmals. Technisch wie denkmalpflegerisch war der Plattenbelag die richtige Lösung. Zusammen mit der Brüstung wirkte er für die Brücke wie das schützende Dach eines Hauses.

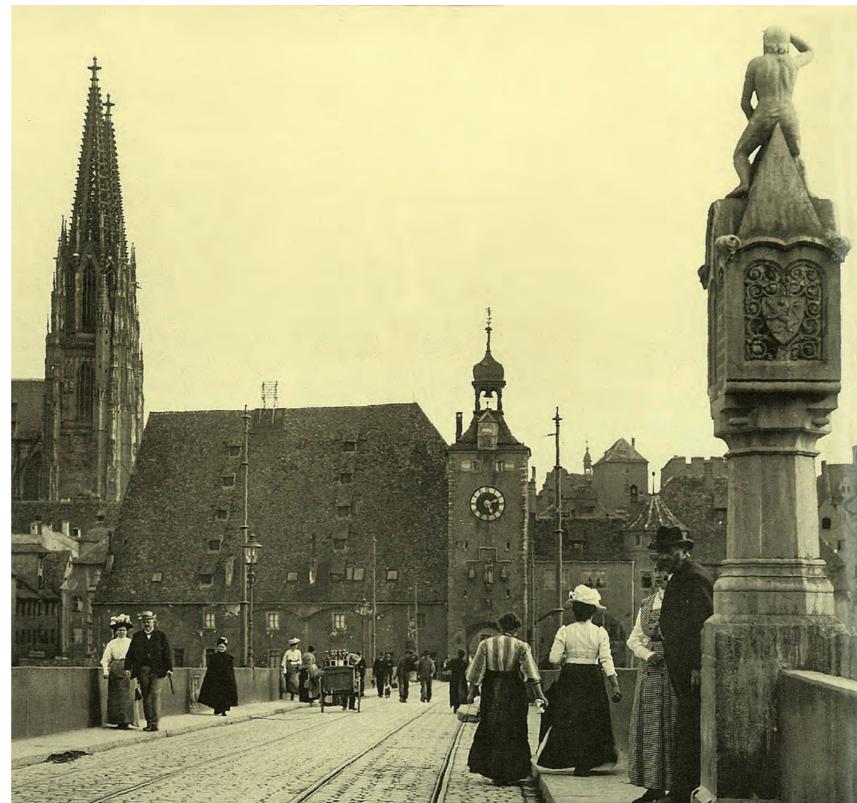
1910

Ab 1863 wurde begonnen die Fahrbahn der Brücke mit Granitpflaster zu belegen. Im Rahmen der Maßnahmen 1877/78 fanden Ausbesserungen statt. Als 1902 die Trambahngleise verlegt wurden, kam ebenfalls Großsteinpflaster aus Granit zum Einsatz. Der relativ hohe Fugenanteil dieser Belagsart führte zu einem verstärkten Eindringen von Oberflächenwasser in das Brückenbauwerk und damit zu erheblichen Schädigungen.
