Die Steinerne Brücke Geschichte

Die Steinerne Brücke Bauzustand vor der Instandsetzung

Die Steinerne Brücke Planung der Sanierungsarbeiten

Instandsetzung des Mauerwerks

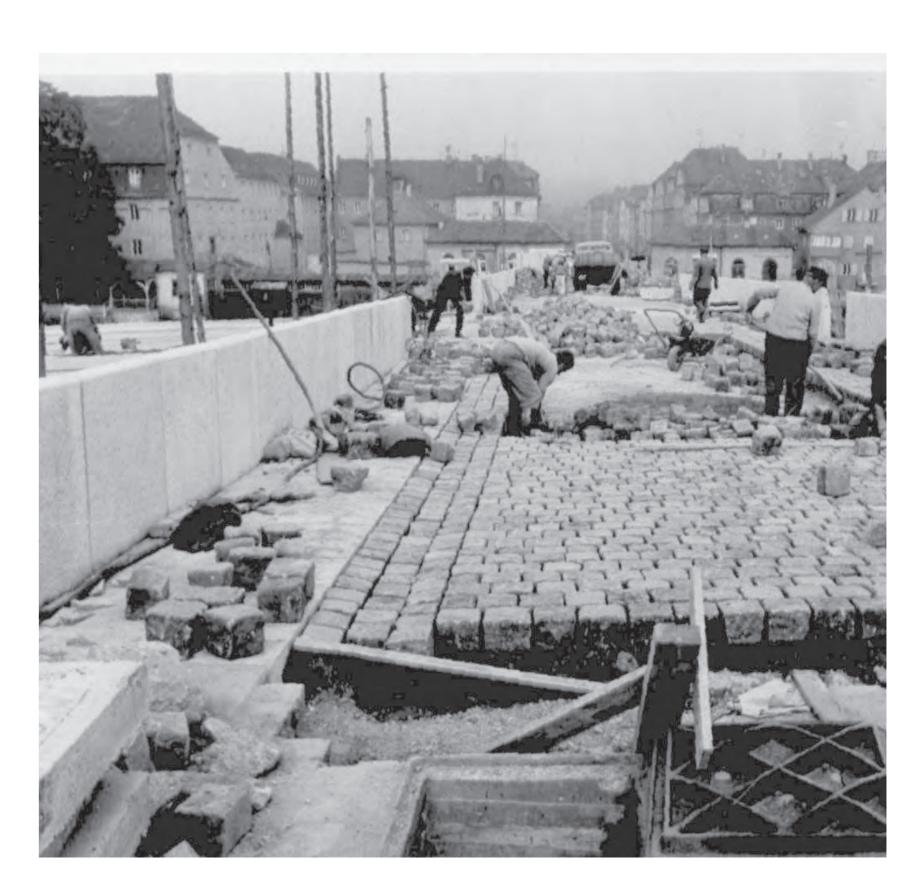
1967

Das Kopfsteinpflaster und die Betonbrüstungen, die entfernt wurden, stammten aus der letzten Instandsetzung im Jahre 1967. Die Durchfeuchtung des Mauerwerks über die Pflasterfugen und die fehlende Abdichtung haben wesentlich zu den Schädigungen am Bauwerk geführt.

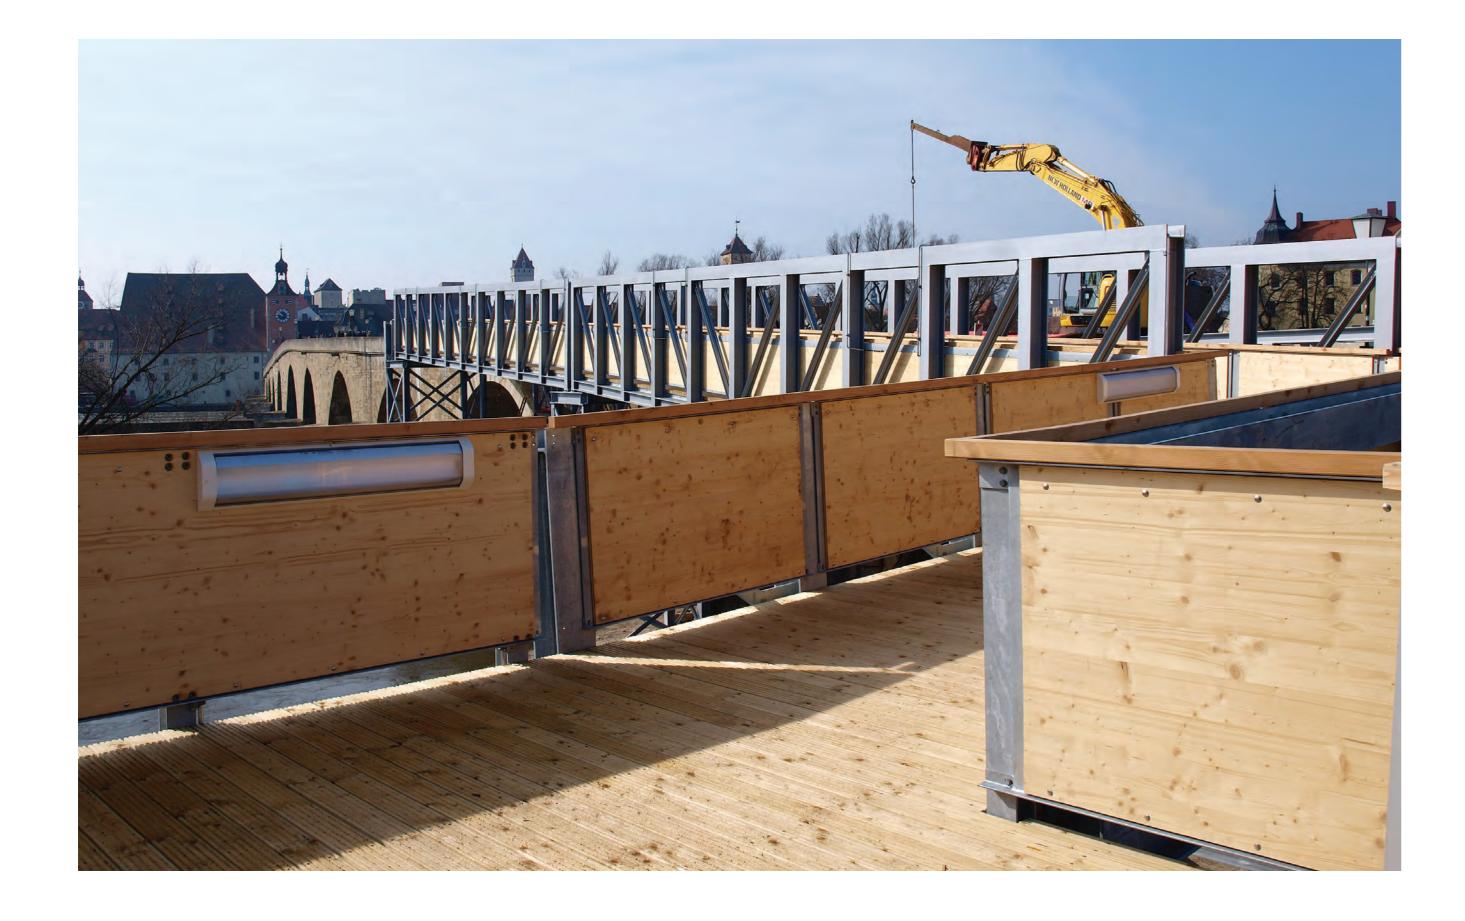
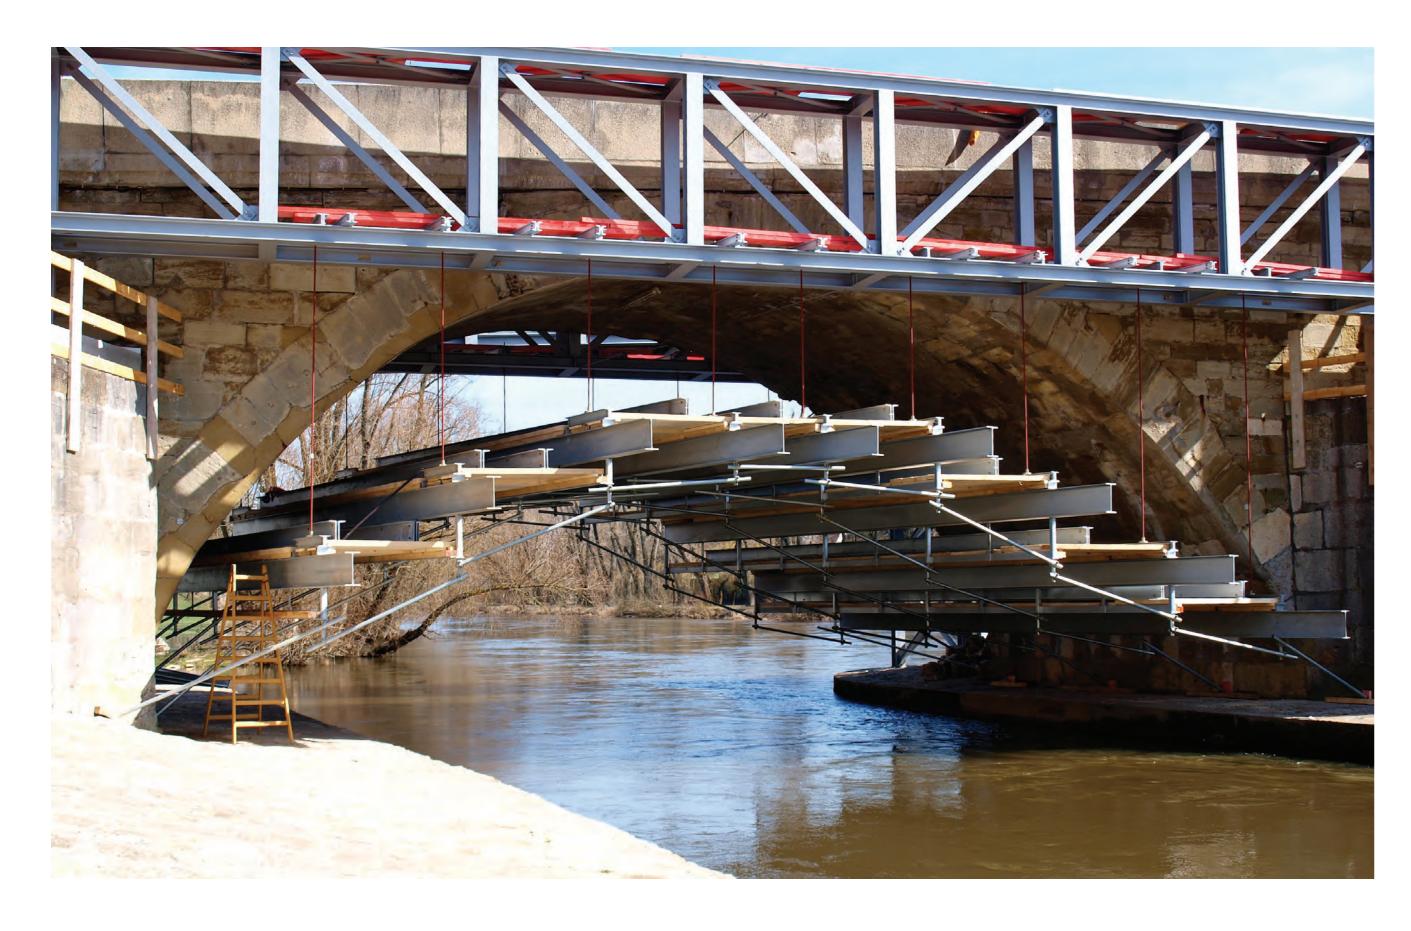
Die Instandsetzungsarbeiten bedingten die Sperrung der Steinernen Brücke. Über einen Behelfssteg östlich neben der Steinernen Brücke im Bereich der jeweiligen Bauabschnitte konnte die Wegeverbindung zwischen Stadtamhof, Oberem Wöhrd und Altstadt für Fußgänger und den Radverkehr während der Bauzeit aufrecht erhalten werden.

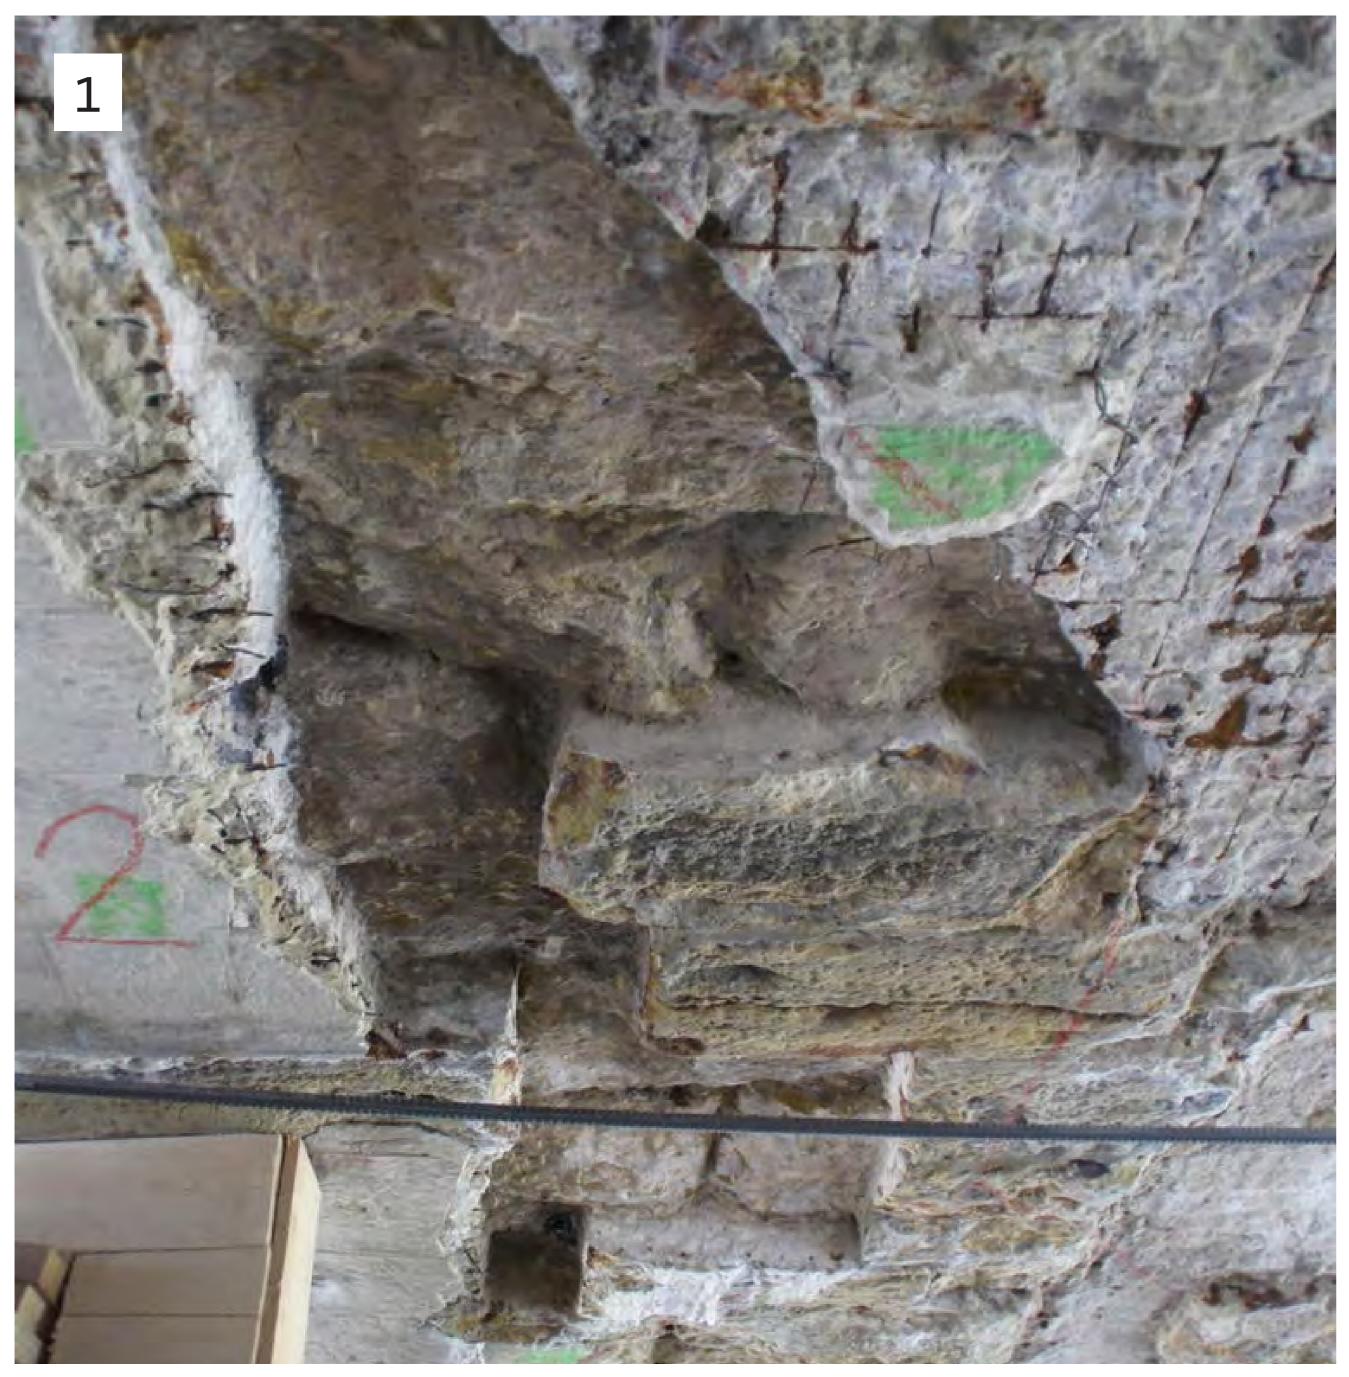
Abtrag der alten, schadhaften Zementmörtelantragungen und Armierungsgitter, die in den 1960er-Jahren zur Instandsetzung angebracht wurden.

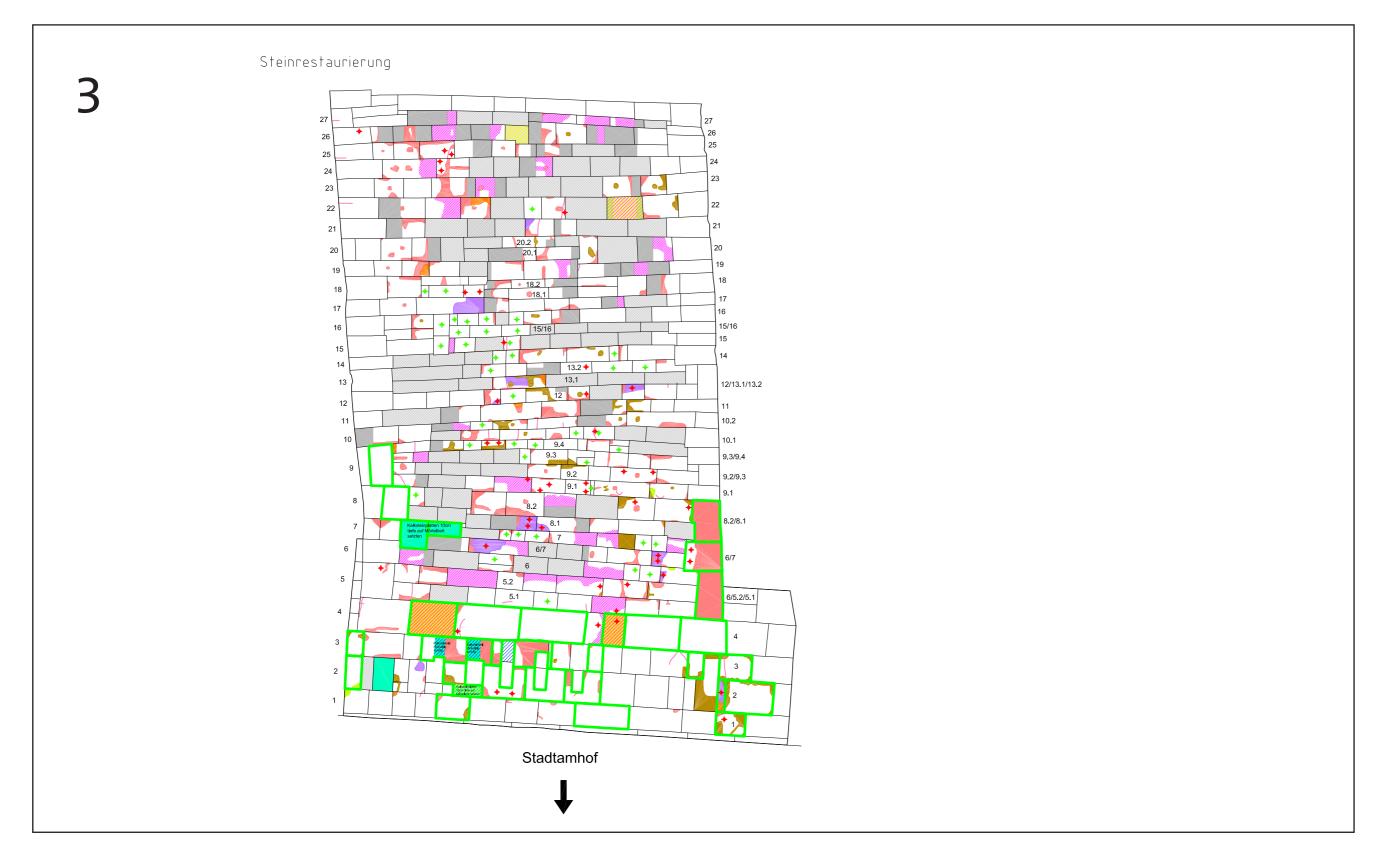
Erstellen eines Plans, wie die einzelnen Steine im freigelegten Mauerwerk jeweils zu bearbeiten sind (Maßnahmenkartierung). Die Farben zeigen die unterschiedlichen Bearbeitungsmethoden an, wie zum Beispiel Einsetzen eines kompletten Steines oder Ergänzung von Teilen.

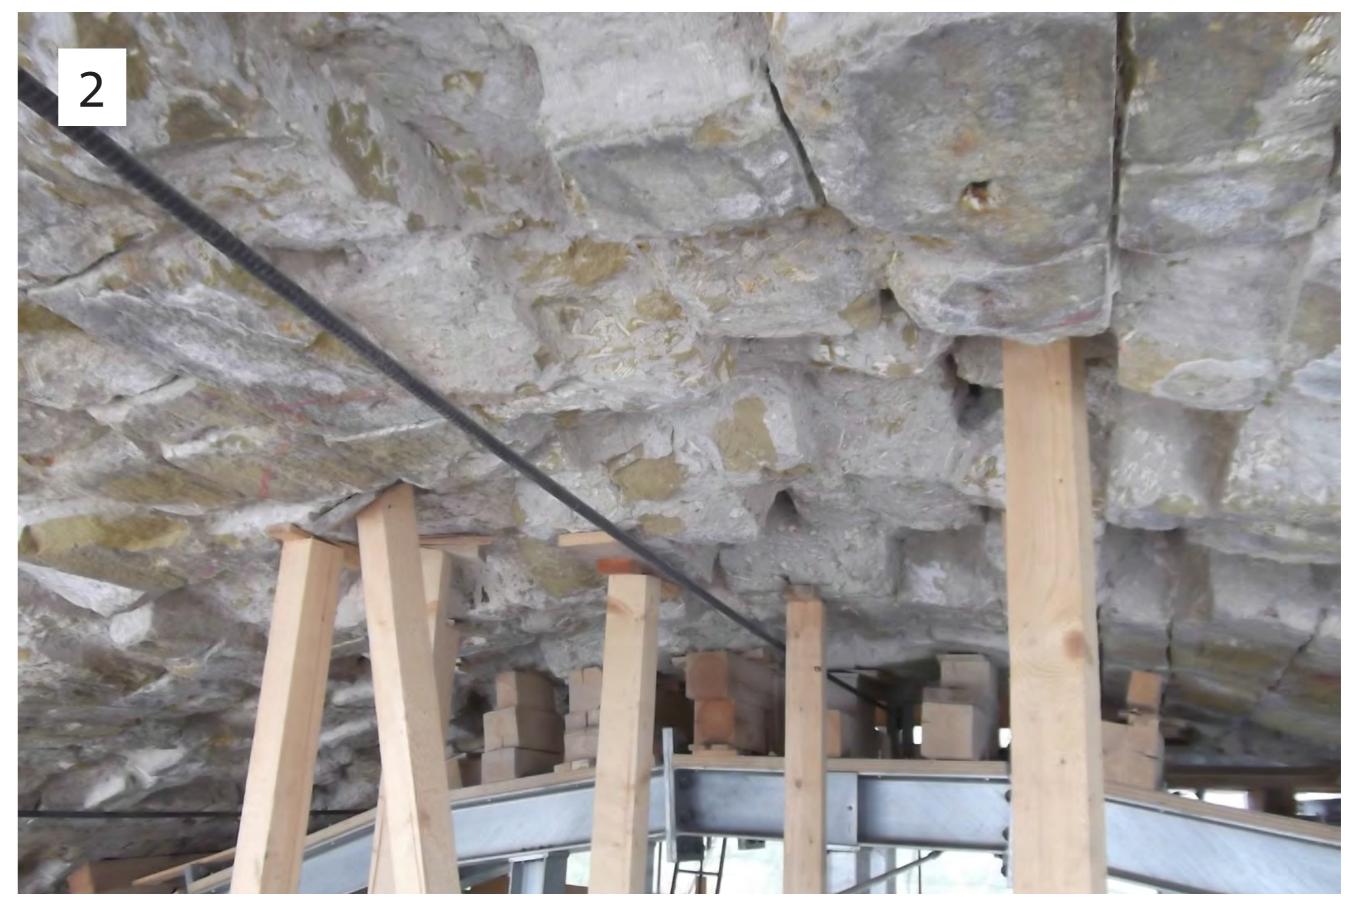
- ••••
- Großflächiges Freilegen der historischen Mauerwerkssubstanz in unterschiedlicher Tiefe
- Entfernen des alten, harten Fugenmörtels bis auf den historischen Mörtel
- Abstützen der Bogensteine

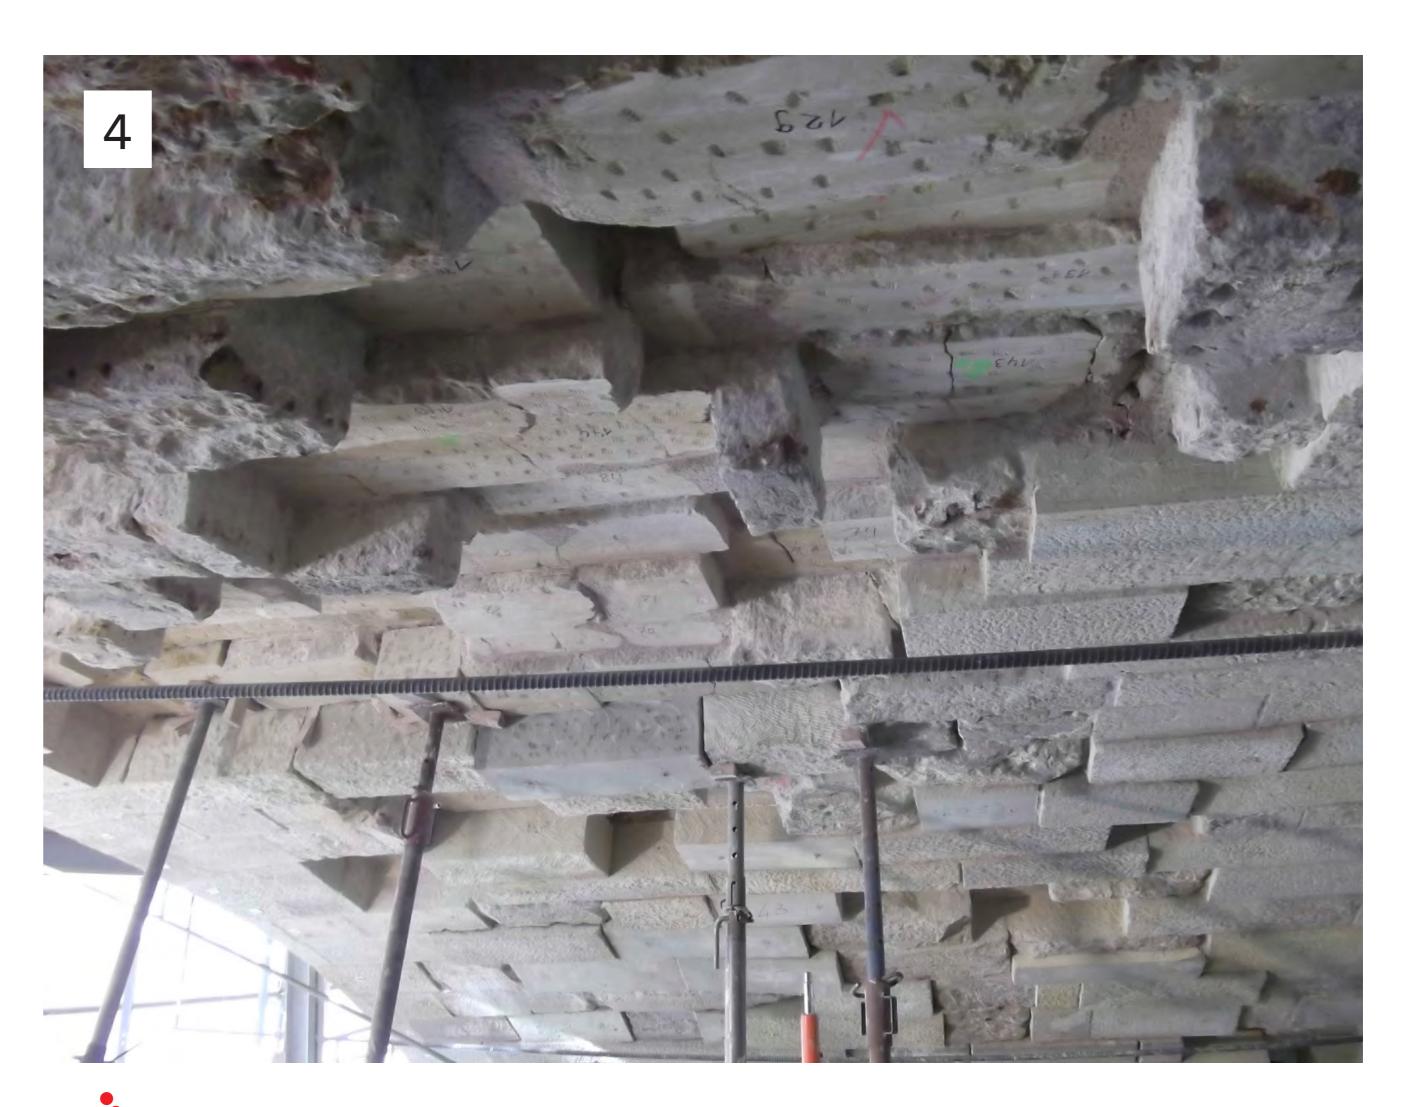
Rückarbeiten der freigelegten Bogensteine auf eine ebene Fläche, um die neuen Steinquader einsetzen zu können

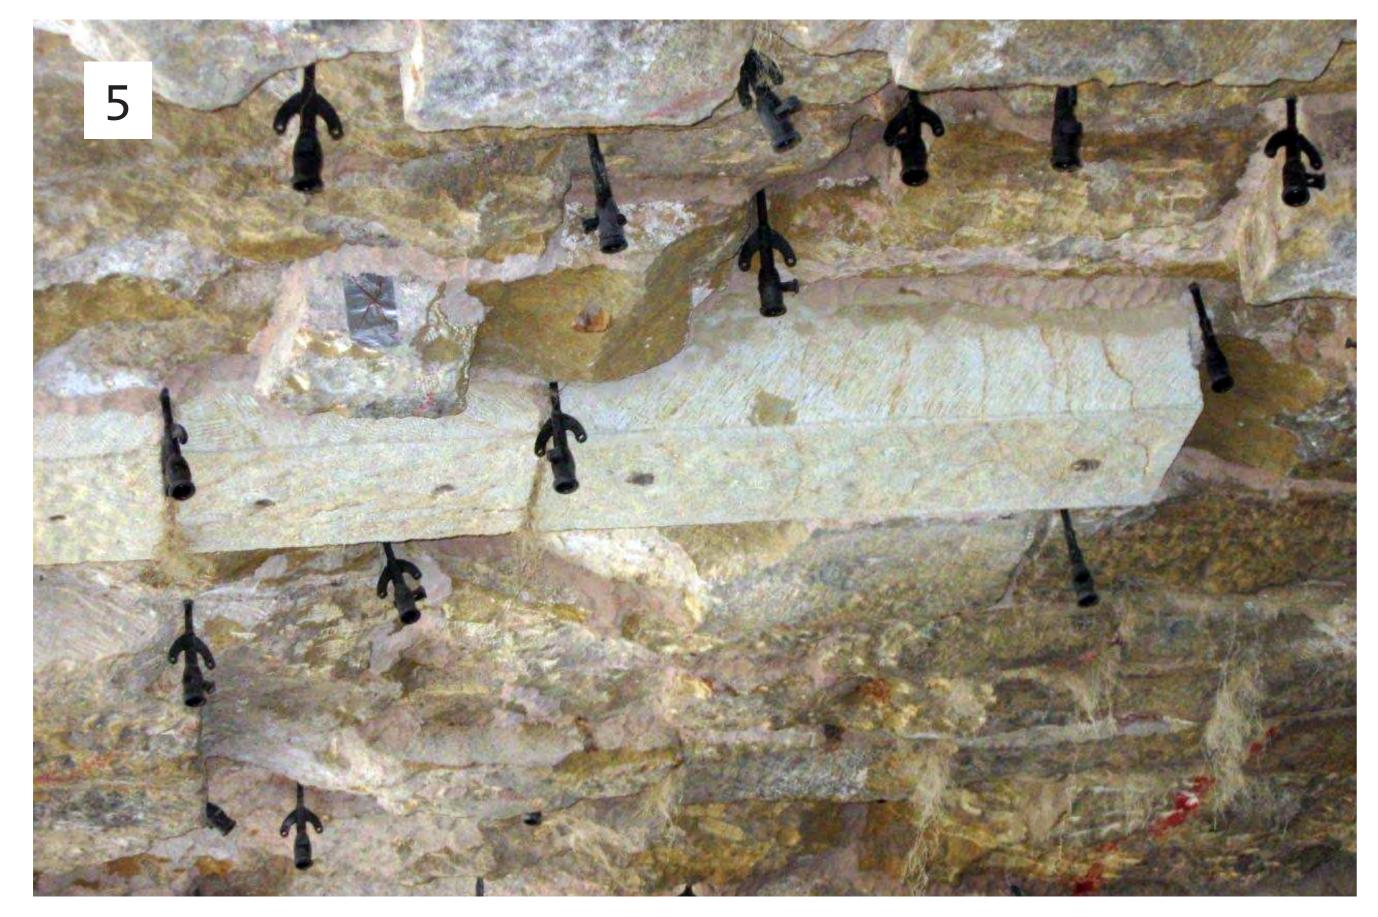
Verpressen des Bogenmauerwerks: Durch sog. Verpresspacker wurden Fugenmörtel in das Bogenmauerwerk injiziert. So können die Fugen über die ganze Tiefe der Steine geschlossen und Hohlräume hinter den Steinen mit Fugenmörtel verfüllt werden.

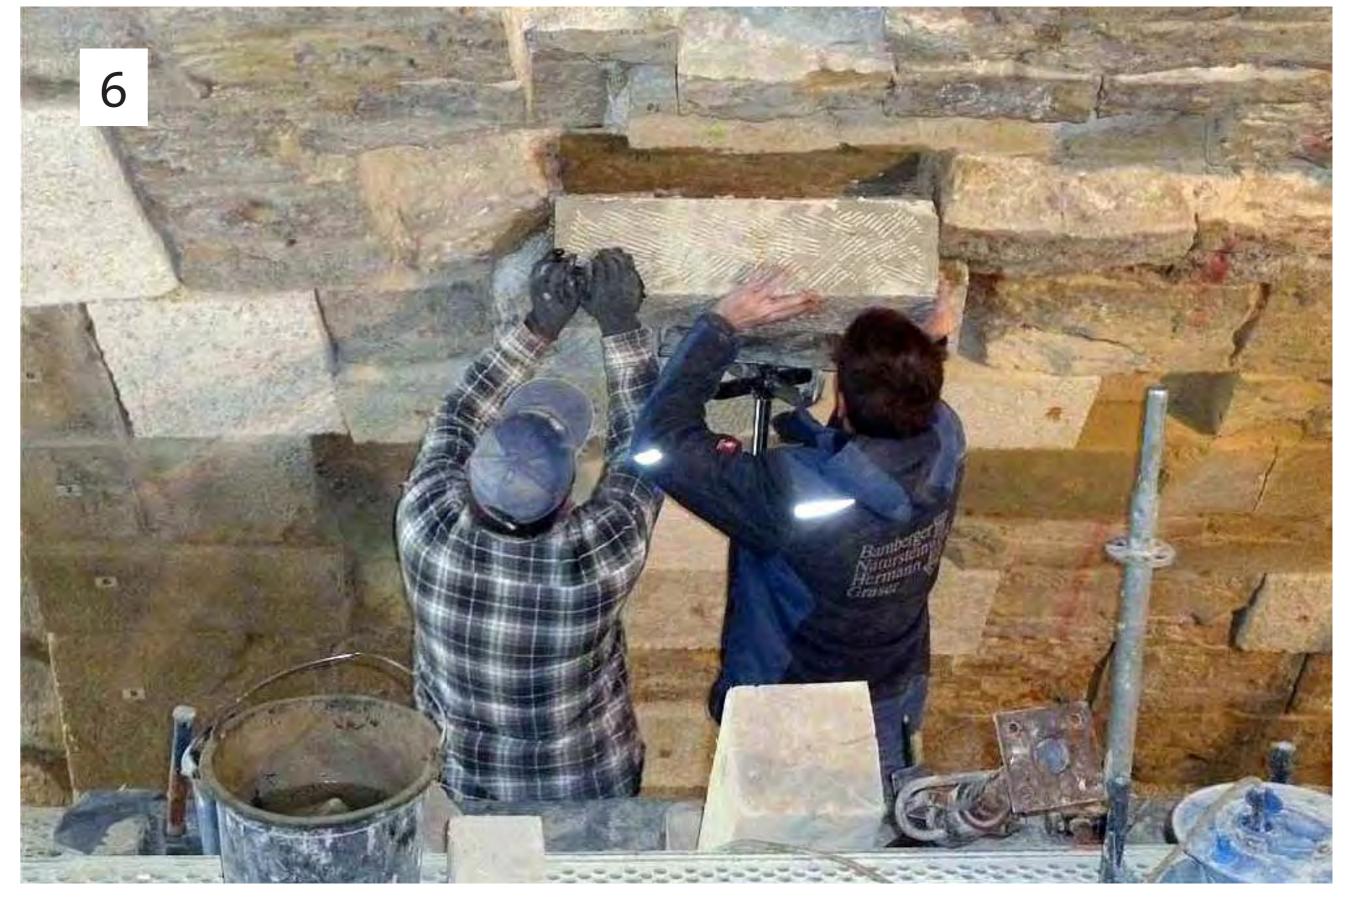
Einsetzen von Aufbauquadern (sog. Vierungen) bei stark geschädigten Steinen. Bei weniger geschädigten Steinen wurden keine Vierungen eingesetzt, sondern die fehlenden Stellen durch spezielle Sanierungsputze ausgeglichen.

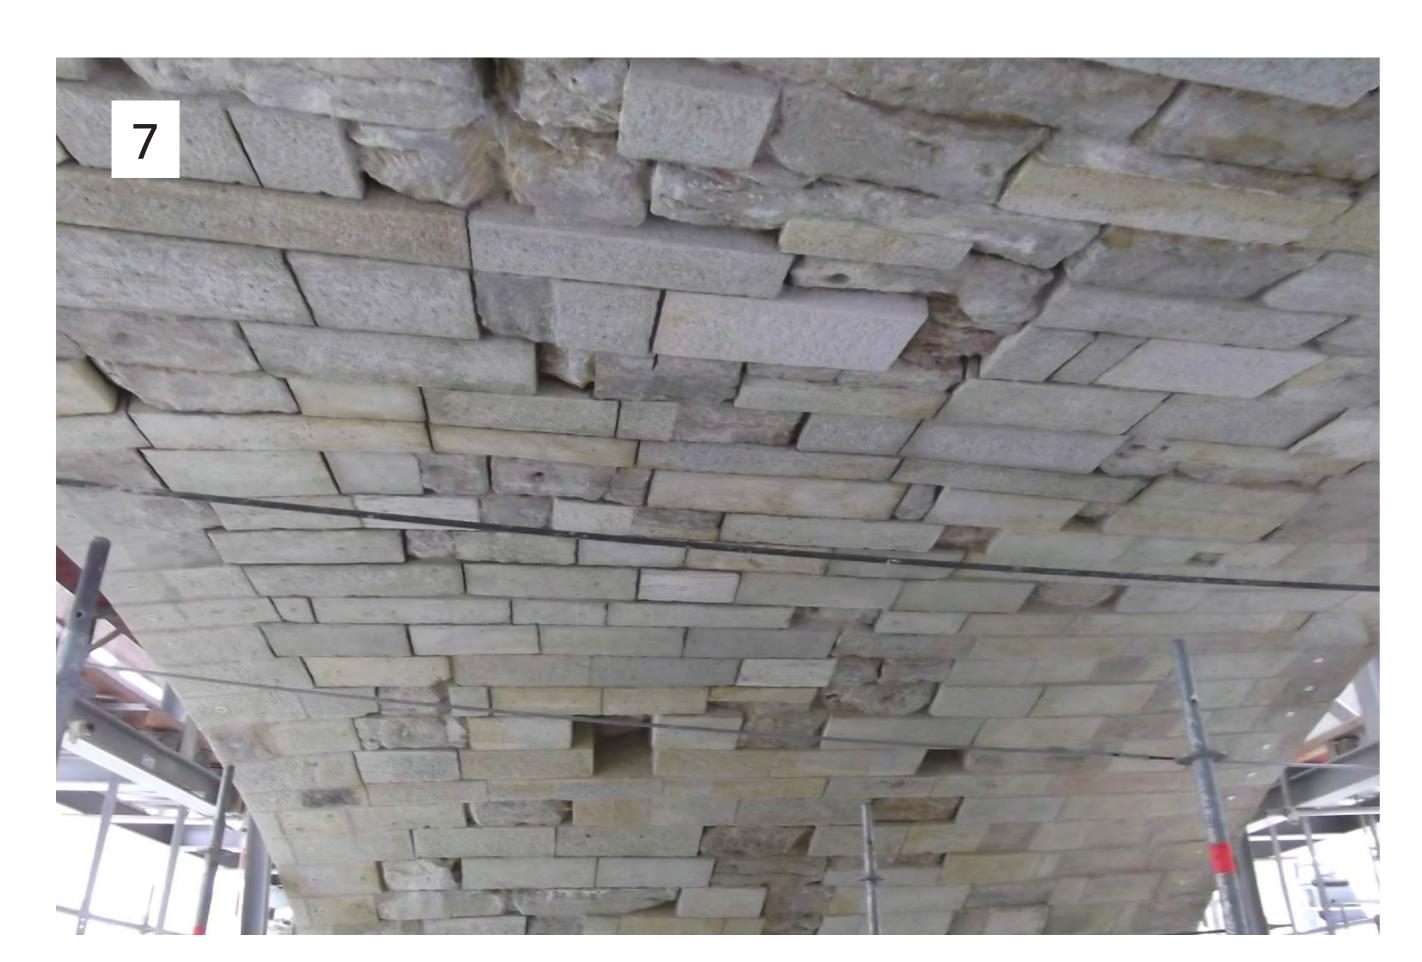
Die eingesetzten Steinquader wurden an der Oberfläche steinmetzmäßig bearbeitet, d. h. überstehende Teile der Vierungen wurden entfernt. Anschließend erfolgte der Fugenschluss.

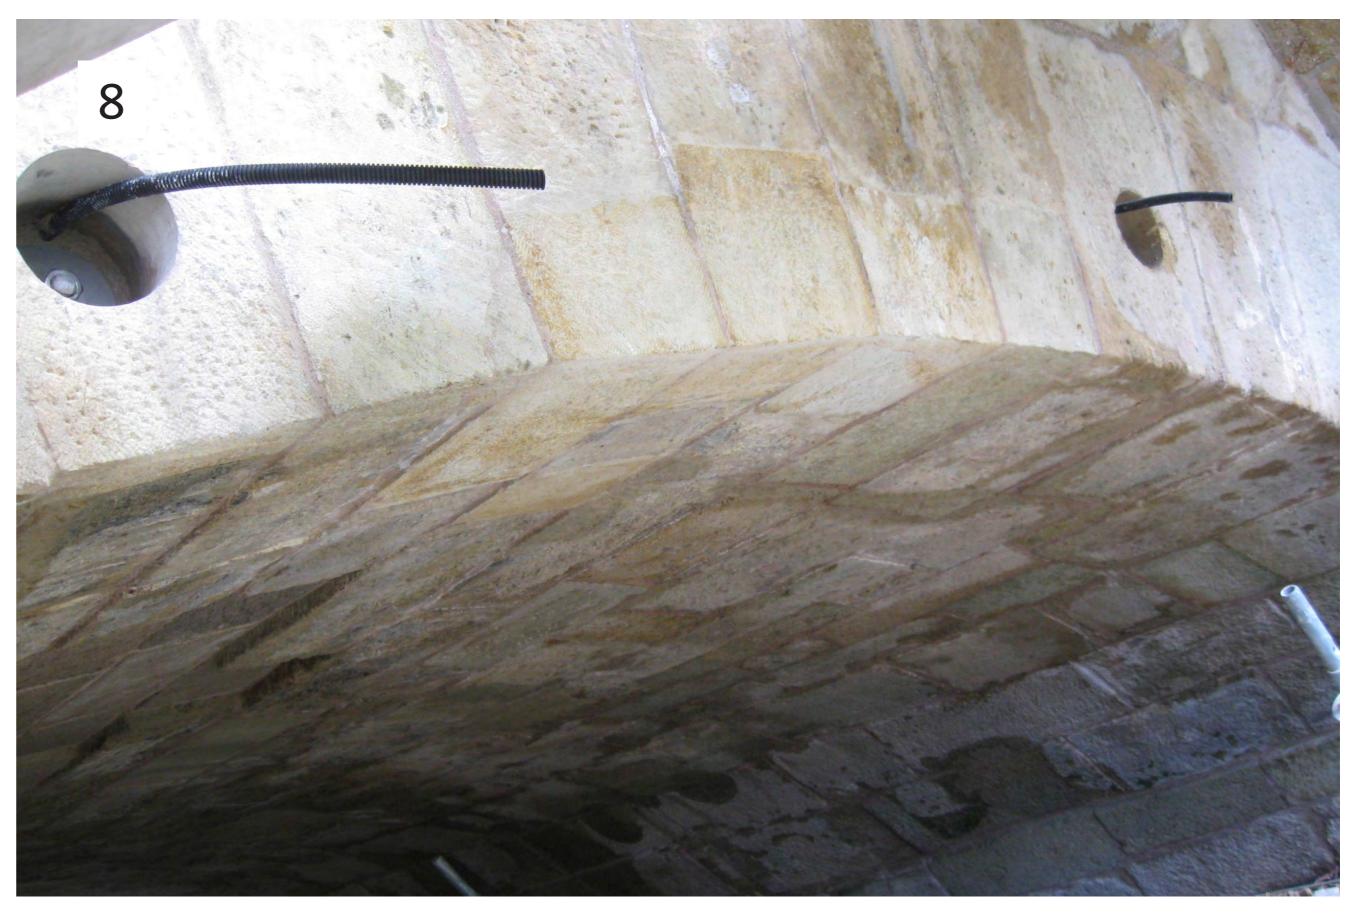
Durch den sanierten Bogen wurden vier Bohrungen gesetzt und Edelstahlanker eingebracht und angespannt. Sie verhindern das Ablösen der Außenwand (Stirnwand) vom Bogenmauerwerk. Die Bohrlöcher wurden anschließend kraftschlüssig verpresst und mit einem Naturstein abgeschlossen.

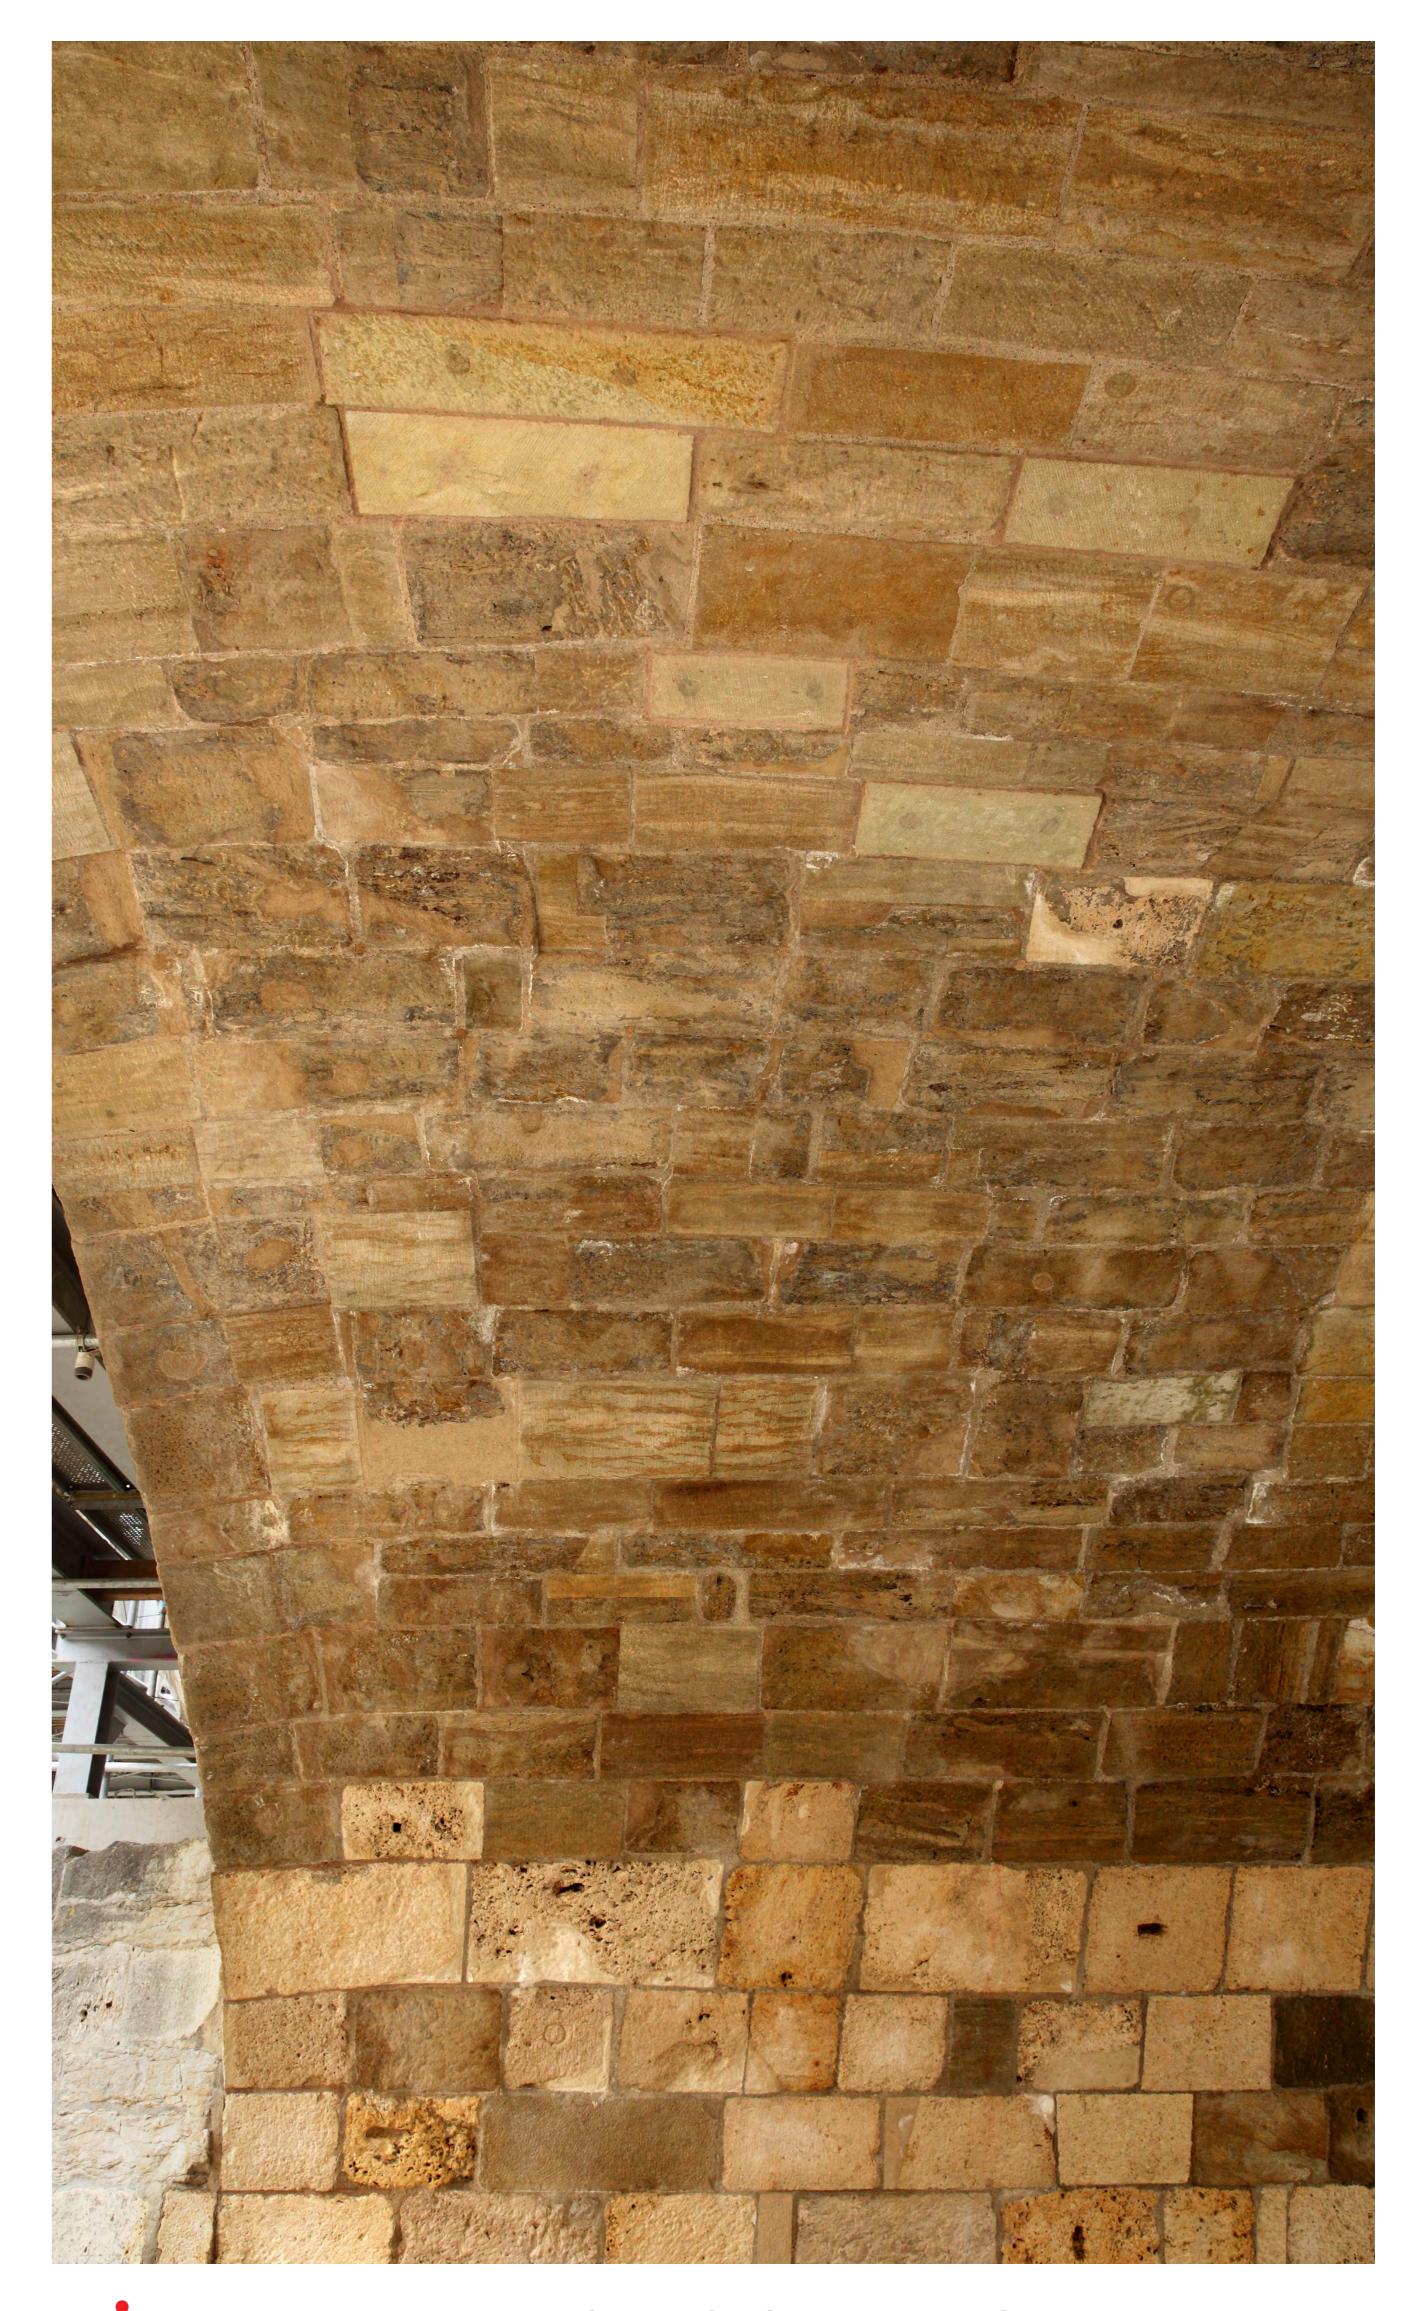
Bogenmauerwerk nach der Instandsetzung

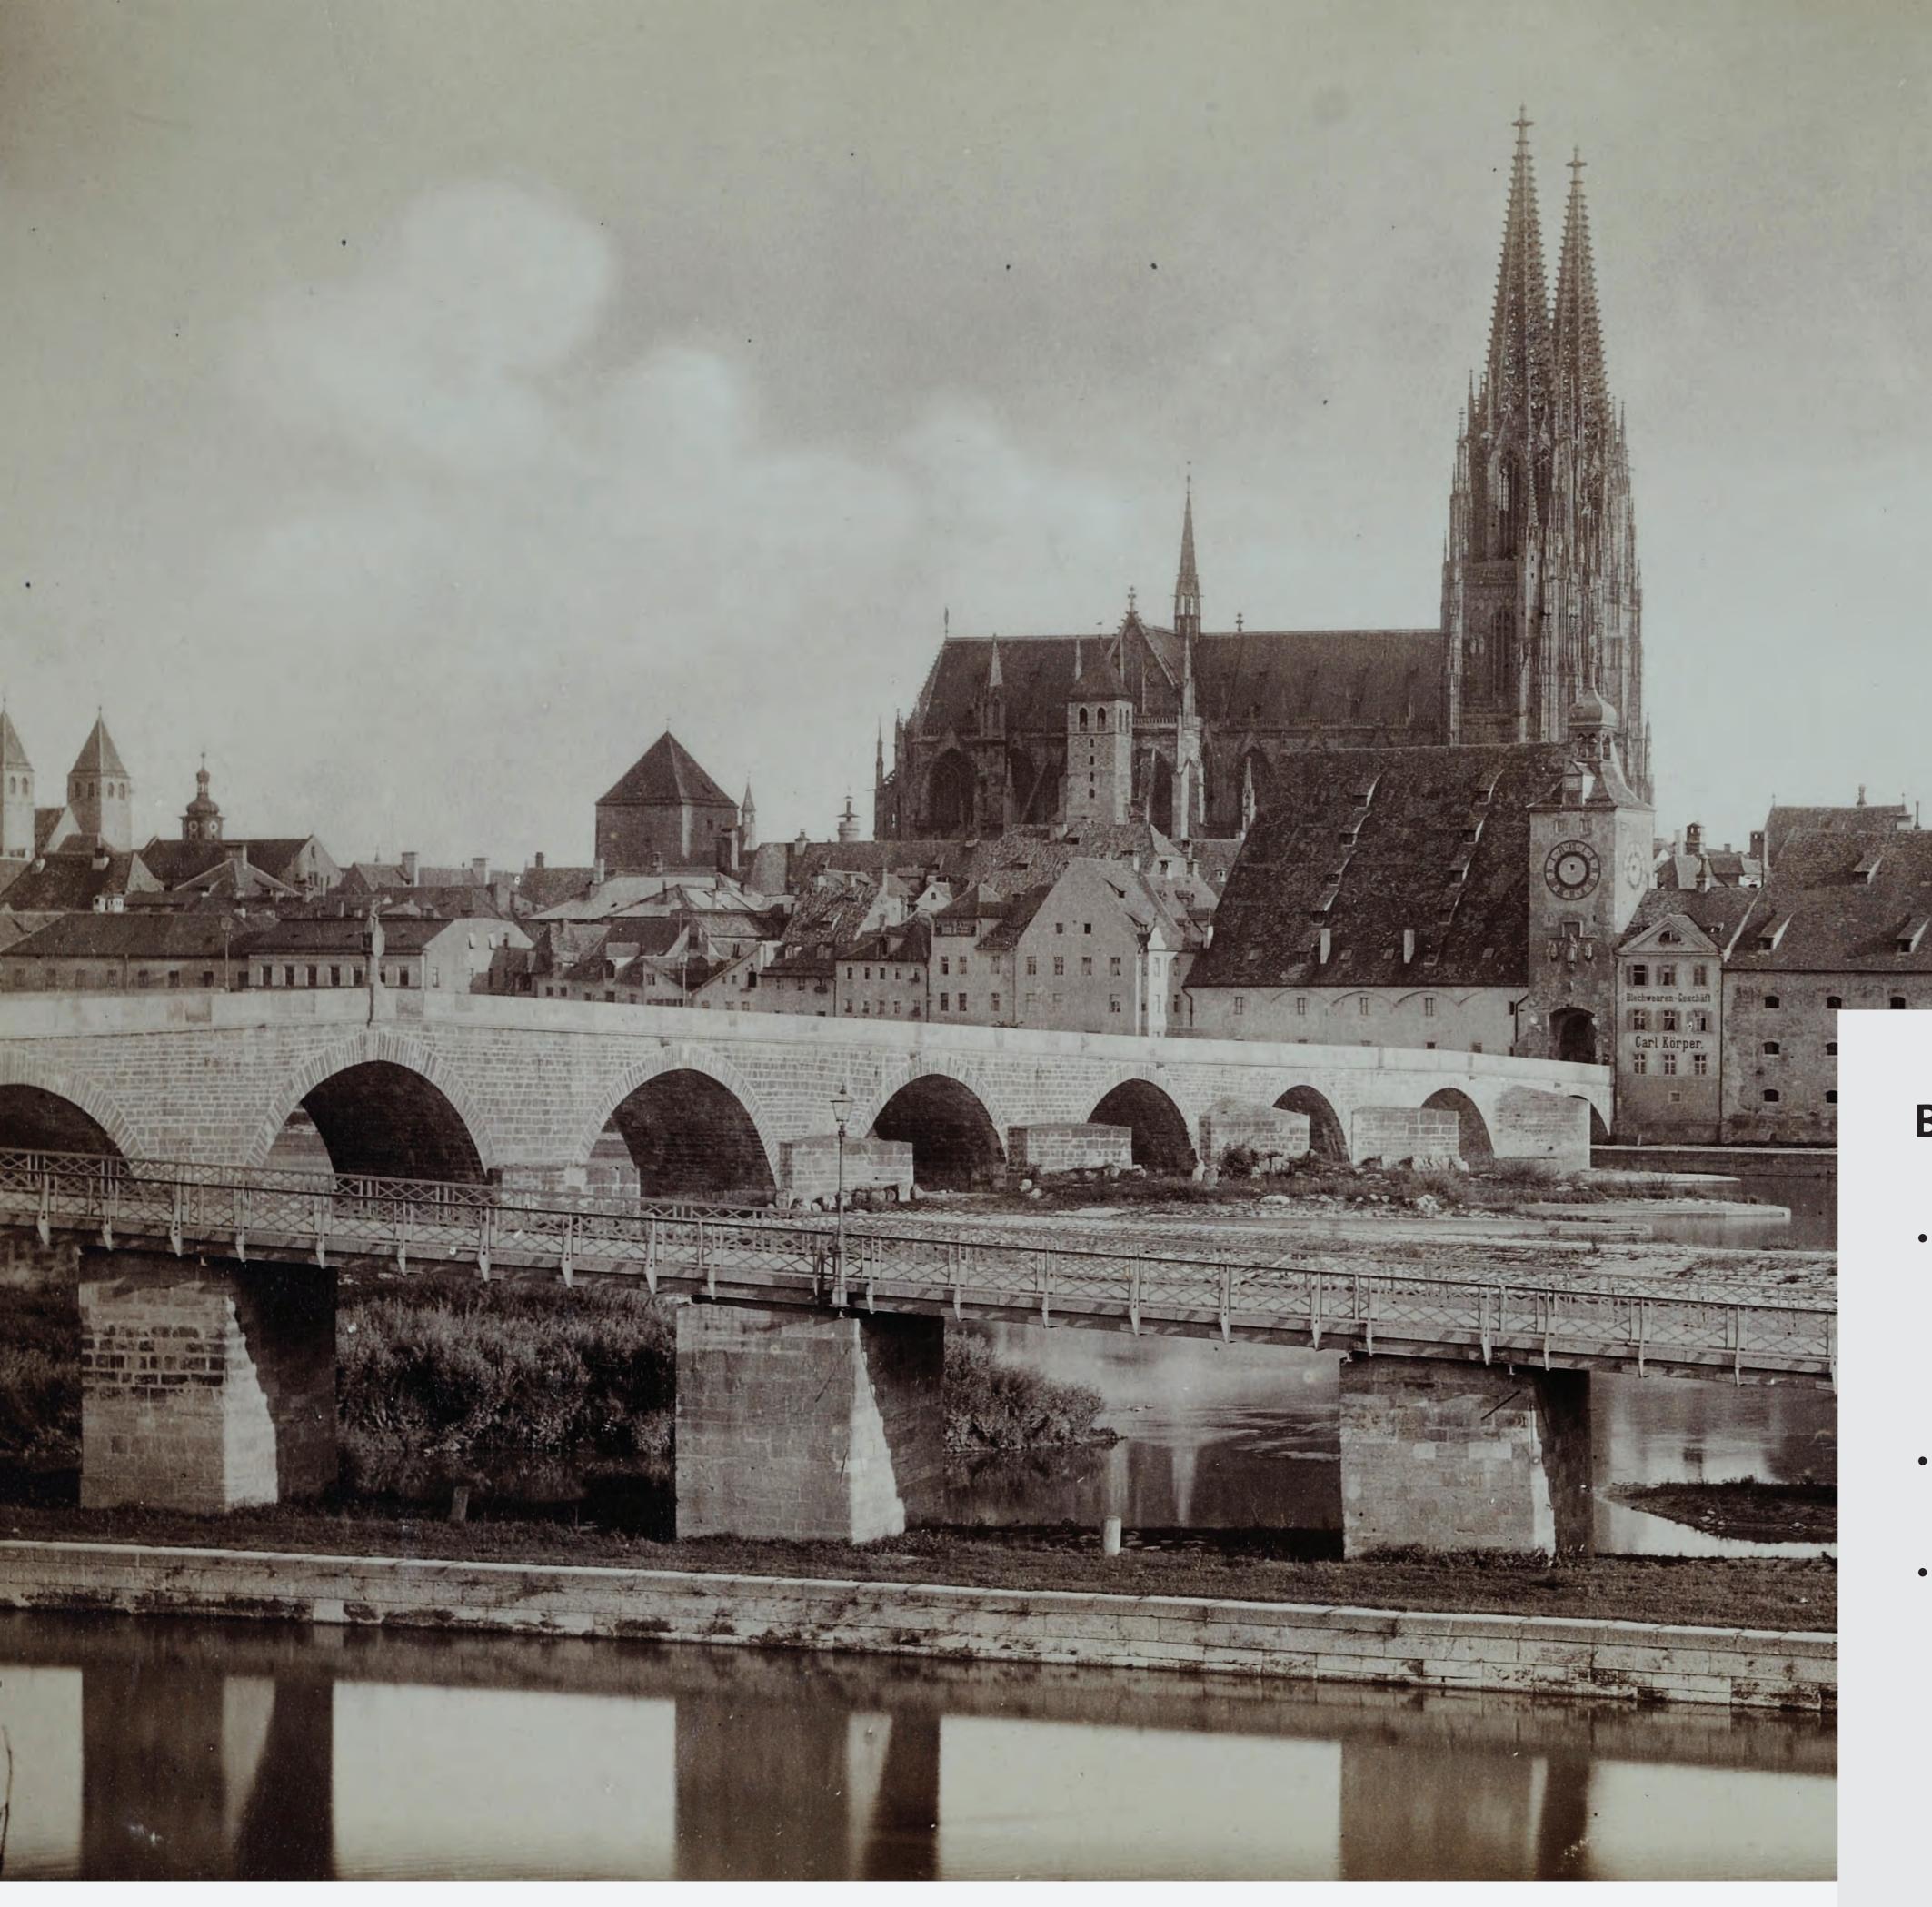
- 16. Jahrhundert: Bau der heute noch erhaltenen massiven Mauerwerkspfeiler, auf die eine leichte Brückenplatte aus Holz aufgelagert wurde
- 1877: Ersatz der hölzernen Brückenplatte durch eine Stahlkonstruktion
- 1930er-, 1960er- und 1980er-Jahre:
 Verbreiterung und Umbau der Brücke,
 um sie für LKW nutzbar zu machen. Der
 ursprüngliche Charakter der Rampen brücke, der vom Gegensatz zwischen den
 massiven Pfeilern und der leichten
 Brückenplatte gekennzeichnet war, ging
 dabei verloren. Außerdem wurden die
 historischen Pfeiler durch die
 nachgerüstete Konstruktion schwer
 geschädigt.

Der Brückenüberbau konnte wegen seiner grundsätzlichen Konstruktionsmängel nicht erhalten werden. Er wurde komplett abgebaut und durch eine leichtere, filigranere Konstruktion ersetzt.

Die historischen Mauerwerkspfeiler aus dem 16. Jahrhundert wurden instand gesetzt und als Auflager für die neue Konstruktion ertüchtigt.

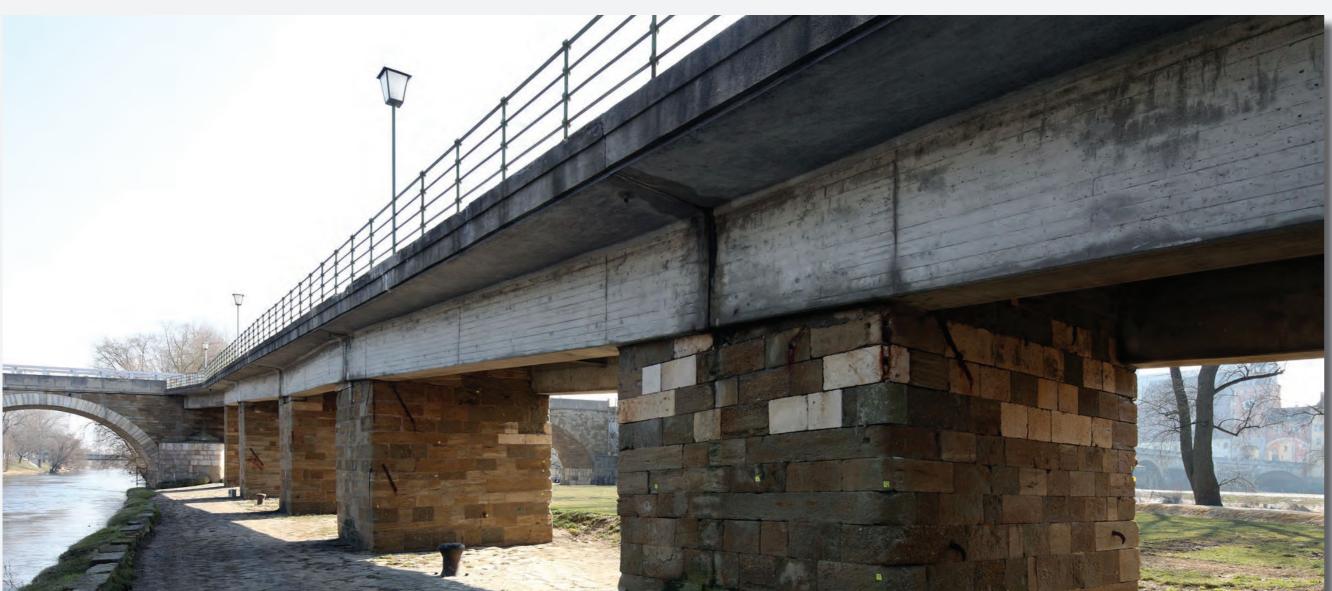
Bauzustand 2012

- Erhebliche Schäden an allen Konstruktionsteilen
- Bausubstanz verbraucht
- Planmäßige Lebensdauer erreicht
