Die Steinerne Brücke Geschichte

Die Steinerne Brücke Bauzustand vor der Instandsetzung

Die Steinerne Brücke Planung der Sanierungsarbeiten

Instandsetzung des Mauerwerks

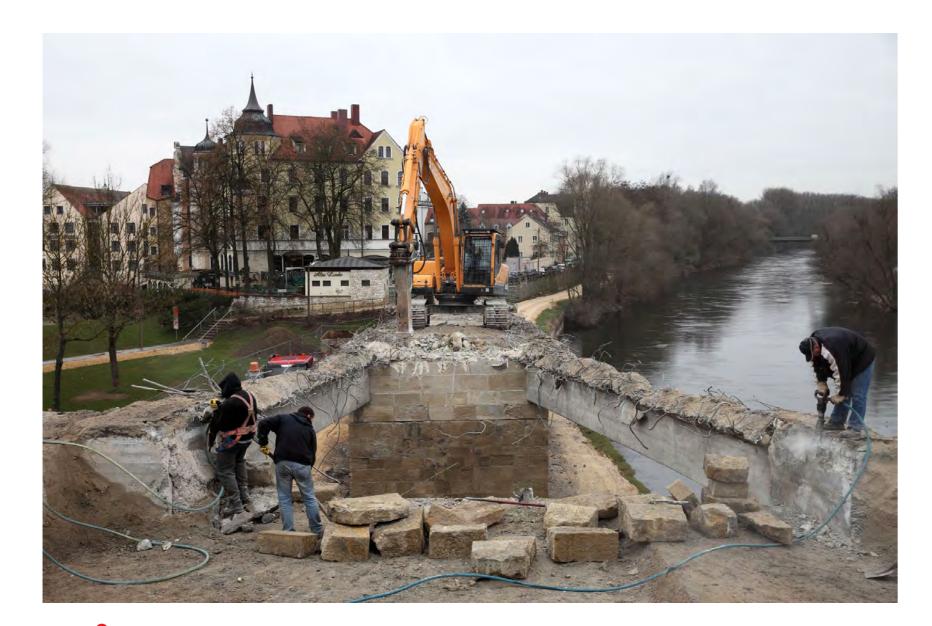
Der Brückenüberbau konnte wegen seiner grundsätzlichen Konstruktionsmängel nicht erhalten werden. Er wurde komplett abgebaut und durch eine leichtere, filigranere Konstruktion ersetzt.

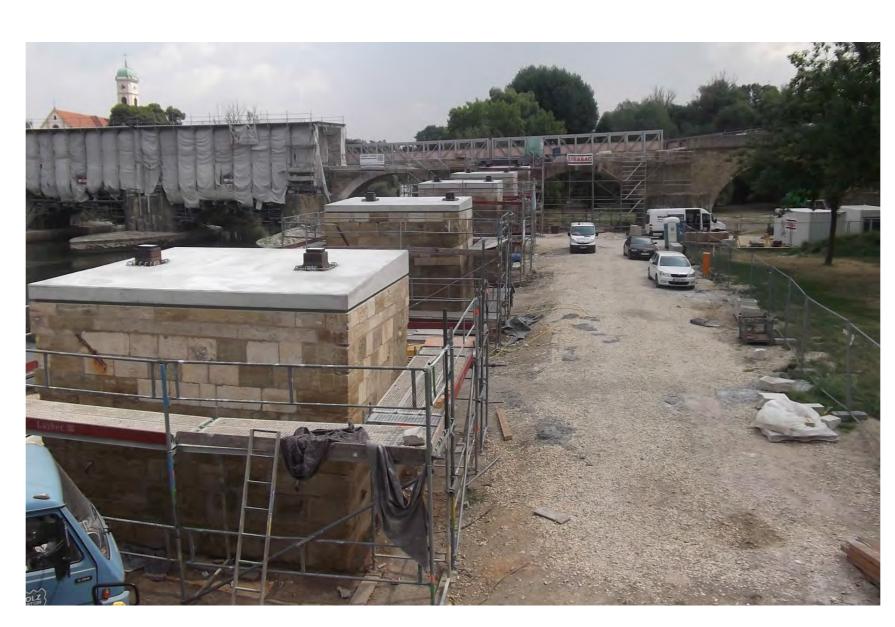
Die historischen Mauerwerkspfeiler aus dem 16. Jahrhundert wurden instand gesetzt und als Auflager für die neue Konstruktion ertüchtigt.

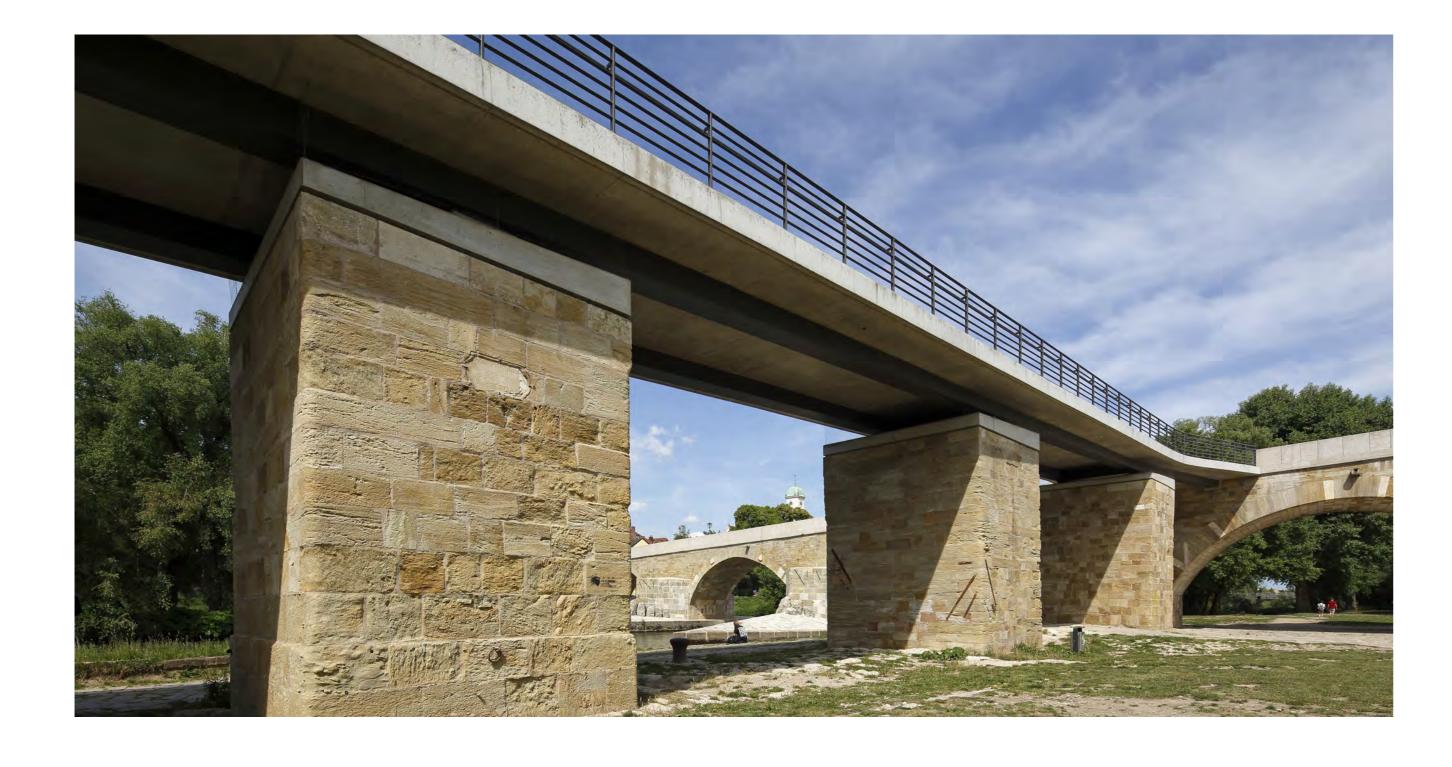
- Die filigrane, transparente Brückenplatte setzt einen deutlichen Kontrast zu den massiven Mauerwerkspfeilern. Die Rampenbrücke nähert sich damit wieder ihrem ursprünglichen Erscheinungsbild an.

- Sog. Lastverteilungsplatten bewirken eine optische Ablösung der Brückenplatte von den massiven Pfeilern und helfen gleichzeitig, die historische Bausubstanz zu schützen.

- Das Brückengeländer bildet eine Konstruktion aus Metallholmen. In den vorgesetzten Handlauf ist die LED-Beleuchtung integriert.
- Der Fahrbahnbelag besteht aus aufgehelltem Asphalt und hebt sich damit deutlich vom Granitbelag der Steinernen Brücke ab. Die Unterordnung der Rampe gegenüber der Hauptbrücke wird betont.
