MULTITEMPORALE LUFTBILDAUSWERTUNG

PRINZ-LEOPOLD-KASERNE, REGENSBURG

NEUER TECHNISCHER BEREICH, REGENSBURG

Ergebnisbericht

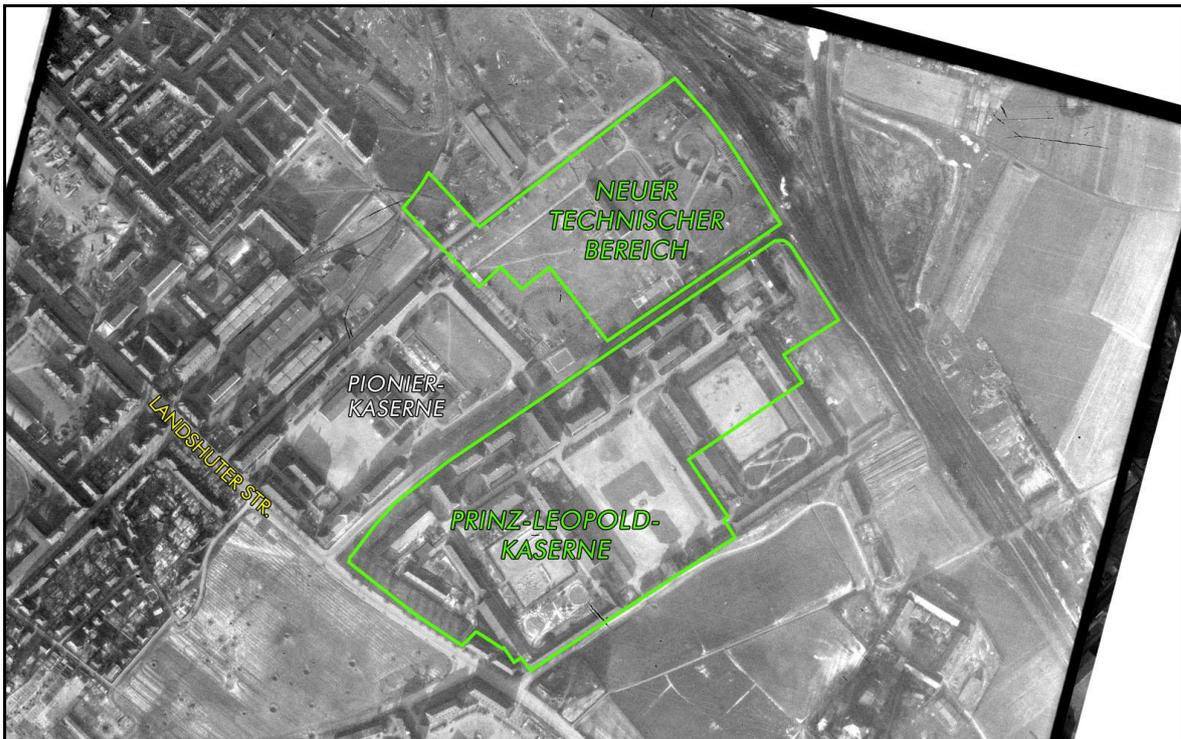
Abb. 2: Lage der Liegenschaften „Prinz-Leopold-Kaserne“ und „Neuer Technischer Bereich“ im historischen Luftbild vom 23.12.1944 (Flugnummer: 680-0083, #4197, Bildmaßstab ca. 1 : 12.500)

An das Gelände der Prinz-Leopold-Kaserne schließen die Bereiche der Pionierkaserne im Nordwesten und die des Neuen Technischen Bereichs mit dem Pionierübungsgelände im Norden an. Der Osten wird von den Wiesenflächen um das Wasserschloss und den Gutshof Pürkelgut eingenommen. Das Auswertungsgebiet wird im Norden durch umfangreiche Gleisanlagen und im Südwesten von der bereits bestehenden Landshuter Straße abgeschlossen. Bereits in den ersten verfügbaren Luftbildern ist luftsichtig eine Befestigung der Randbereiche der Untersuchungsgebiete in Form von Schützengräben, Geschützstellungen und Sperren zu erkennen (Abb. 2-4).

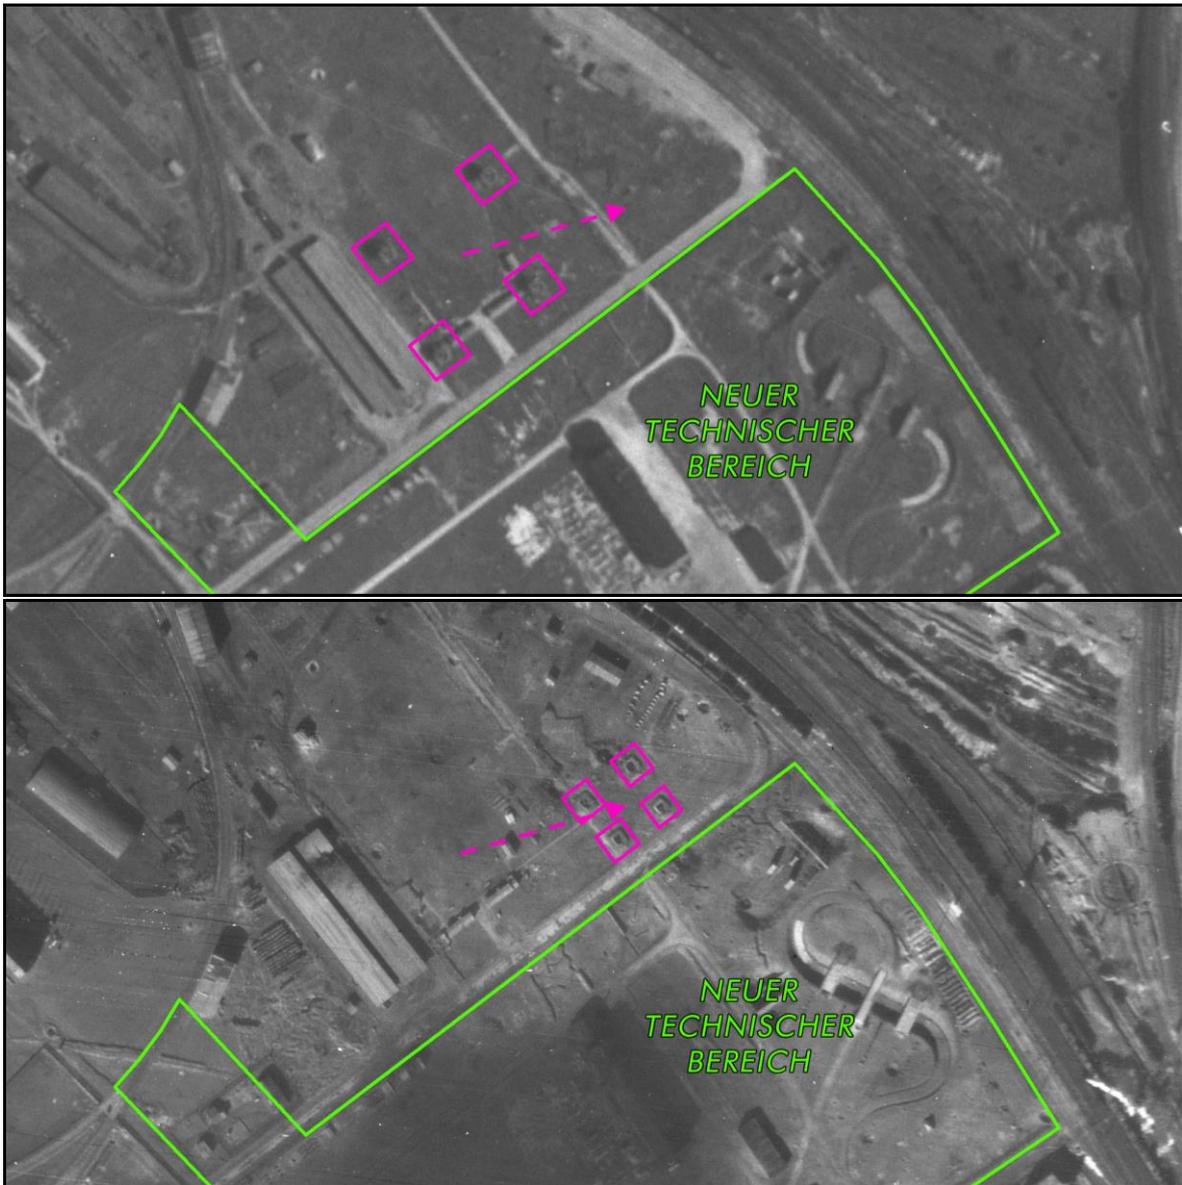
Nordwestlich des Neuen Technischen Bereichs war bereits 1944 eine Flakbatterie mit 4 Geschütztürmen eingerichtet (vgl. Abb. 3). Diese ist auf den Bildern vom 23.12.1944 bereits um ca. 50 Meter nach Nordosten und damit weiter in den Bereich des Auswertungsgebietes verlegt worden und die Geschütze stehen nicht mehr in Hochstellungen sondern in Erdschanzen.

Abb. 3: Die Verlegung der Flakbatterie in den Luftbildern vom 06.08.1944 (Flugnummer: 60-0631, #4089) und vom 14.02.1945 (Flugnummer: 32-0757, #3033). Vier Stellungen für schwere Geschütze sind jeweils festzustellen (pinker Rahmen).

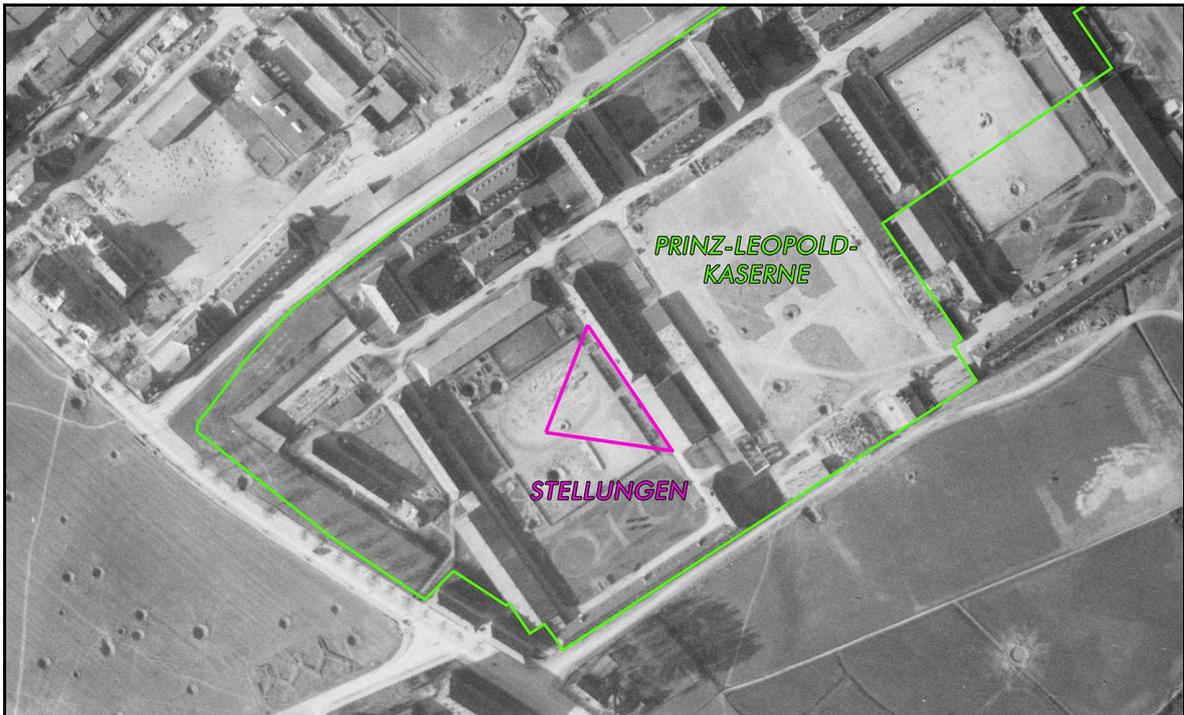
Luftsichtig sind Schanzmaßnahmen in der Prinz-Leopold-Kaserne und der Pionierkaserne sowie im Bereich der Gleisanlagen zu erkennen. Mehrere Splitterschutz- oder Schützengräben wurden kartiert. Hinzu kommen Mannlöcher und größere, teilweise gedeckte Stellungen, die auch für schwere Geschütze geeignet sind (vgl. Abb. 4).

Abb. 4: Das Untersuchungsgebiet (grün markiert) und ein Beispiel für die in der Endphase des Krieges ausgebauten Stellungen im historischen Luftbild vom 21.03.1945 (Flugnummer: 7-198A, #3106, Bildmaßstab: 1 : 12.500)

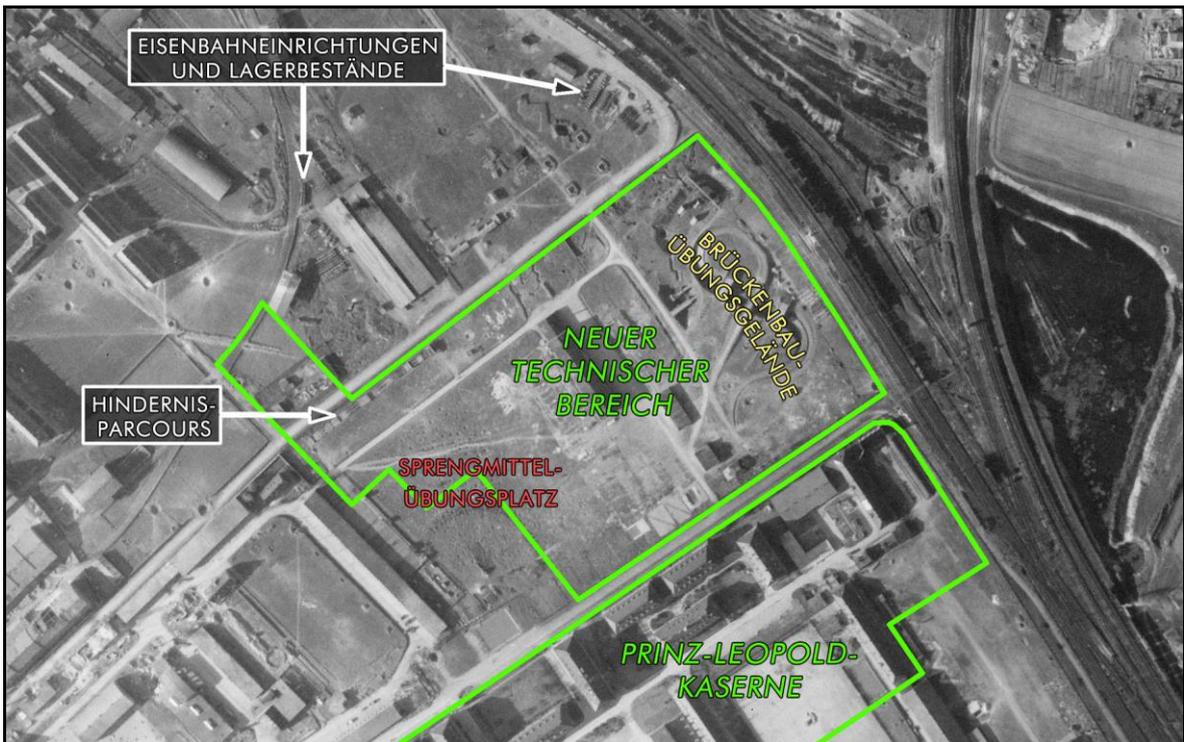
Abb. 5: Das Auswertungsgebiet (blau markiert) und Beispiele der verschiedenen Nutzungsschwerpunkte im historischen Luftbild vom 21.03.1945 (Flugnummer: 7-198A, #3106, Bildmaßstab: 1 : 12.500)

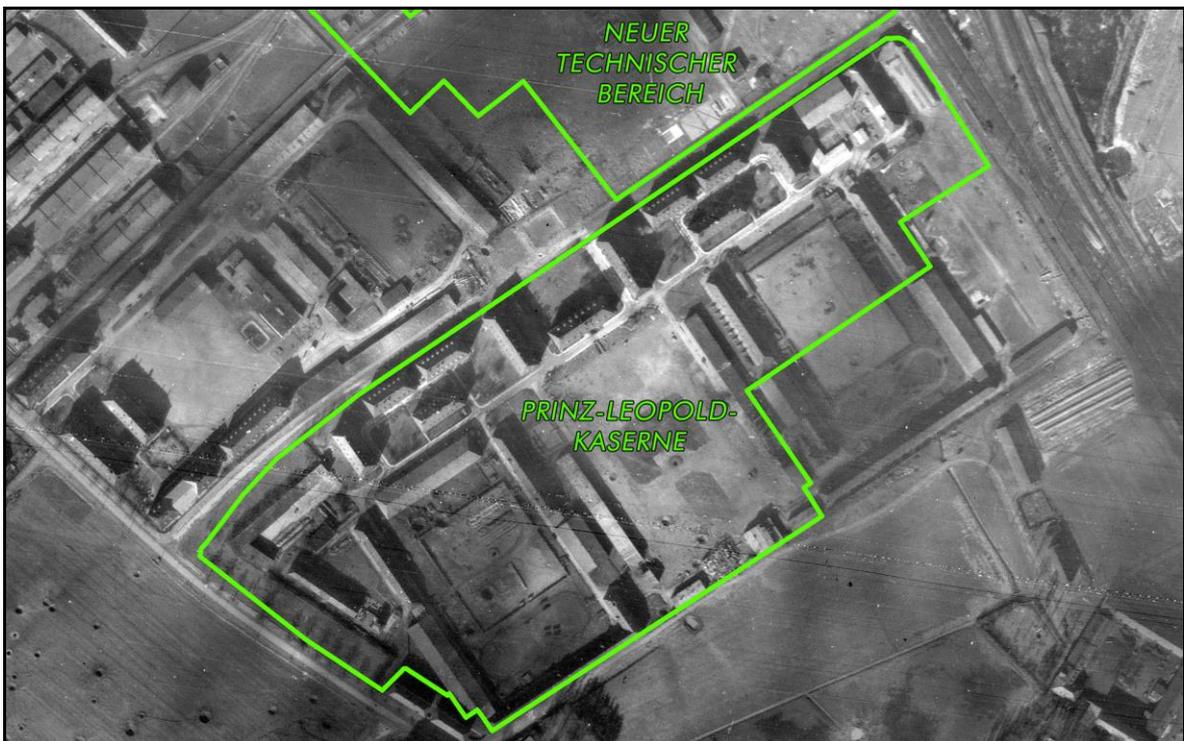
Brand- und Streubombeneinsatz ist in den Akten nicht dokumentiert, doch sind luftsichtig Hinweise darauf in der Prinz-Leopold-Kaserne zu registrieren. Da eine Identifikation der Brandbombenwirkung im Luftbild nur sehr eingeschränkt möglich ist, konnte ihre Kartierung nur flächig und nur in einem Bereich mit günstigen Bildeigenschaften erfolgen (vgl. ANLAGE I, Befund Nr. 45). Wegen der geringen Größe (z.B. 20 lb. bei US-Splitterbombe Typ M41, RAUSCHERT 1986) sind Streubomben ebenfalls nur unter bestimmten Bedingungen erfassbar.

Abb. 6: Die Bombardierungsspuren in der Prinz-Leopold-Kaserne im historischen Luftbild vom 14.02.1945 (Flugnummer: 32-0757, #3033, Bildmaßstab: 1 : 12.500)

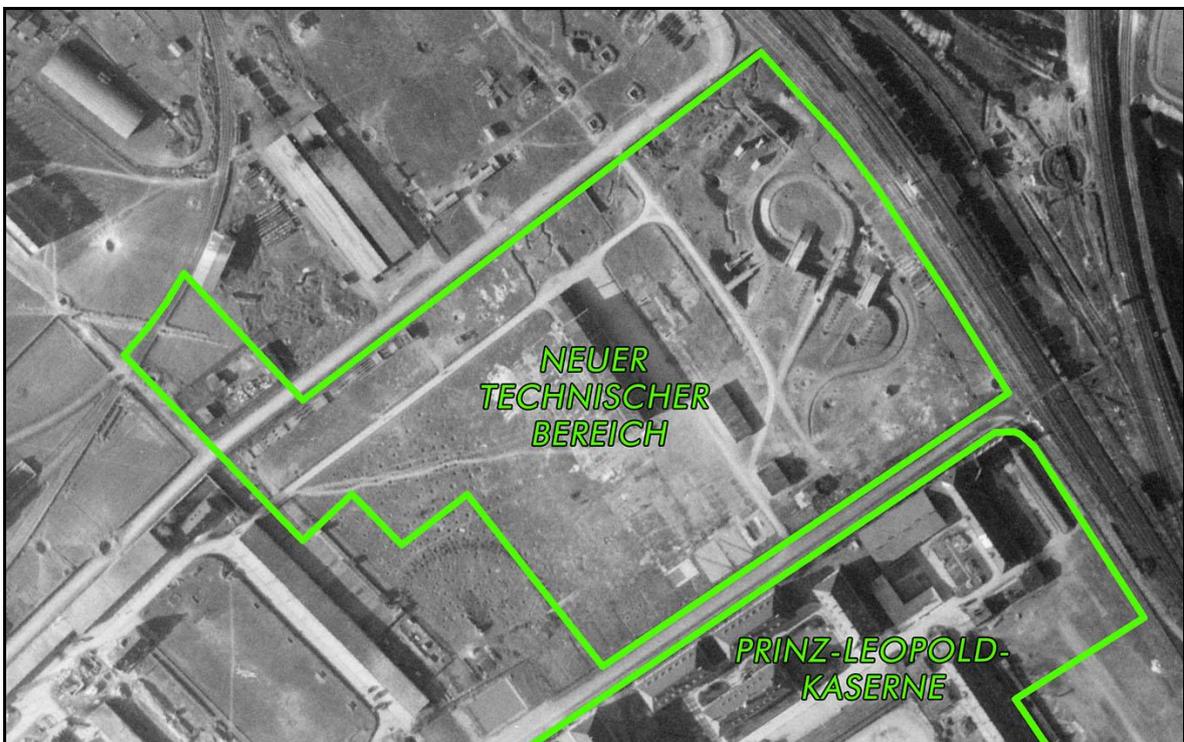
Die dokumentierten Tieffliegerangriffe im Februar und März 1945 (vgl. Tab. 4) stehen in Zusammenhang mit luftsichtig unmittelbar westlich des Neuen Technischen Bereichs zu lokalisierender Brand- und Streubombenwirkung. Da eine Identifikation der Brandbombenwirkung im Luftbild nur sehr eingeschränkt möglich ist, kann ihre Wirkung auf die Liegenschaft nicht ausgeschlossen werden. Die Strukturen der Sprengmittelübungsplätze erschweren die Identifizierung zusätzlich.

Abb. 7: Die Bombardierungsspuren Neuen Technischen Bereich im historischen Luftbild vom 21.03.1945 (Flugnummer: 7-198A, #3106, Bildmaßstab: 1 : 12.000)

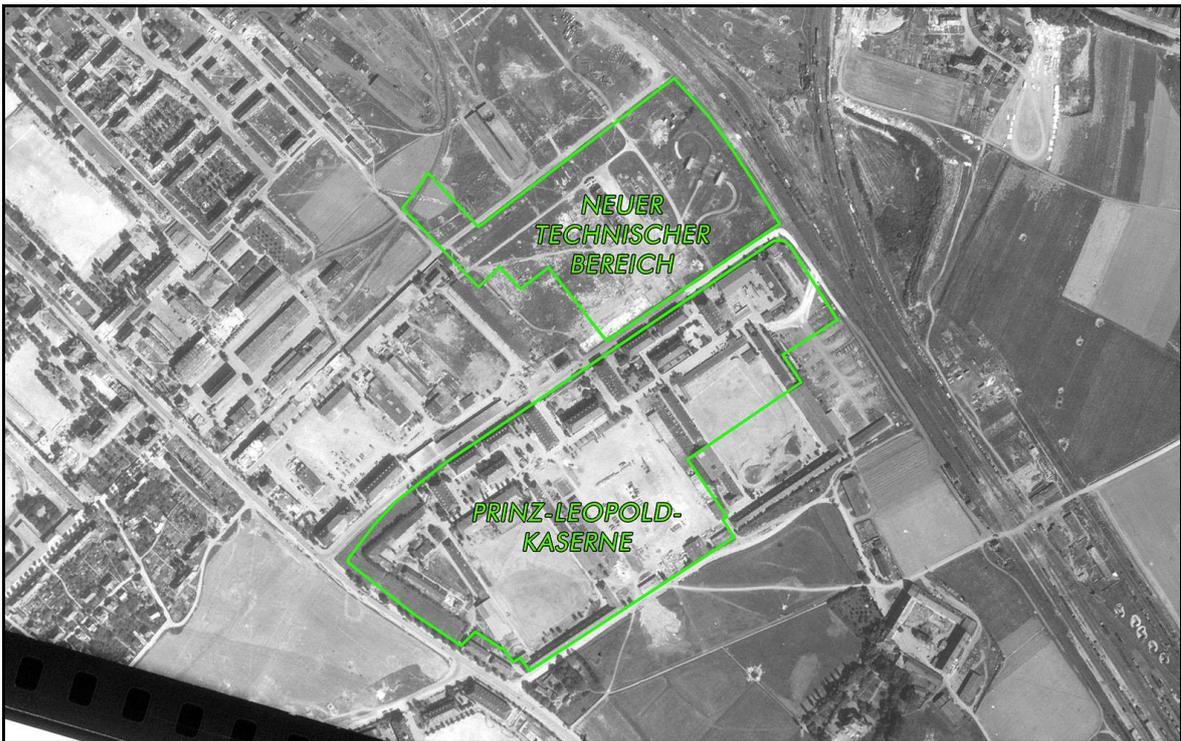
Abb. 8: Die Liegenschaften „Prinz-Leopold-Kaserne“ und „Neuer Technischer Bereich“ im historischen Luftbild vom 29.08.1945 (Flugnummer: 104W-LIB-125, #3083, Bildmaßstab: 1 : 15.000)

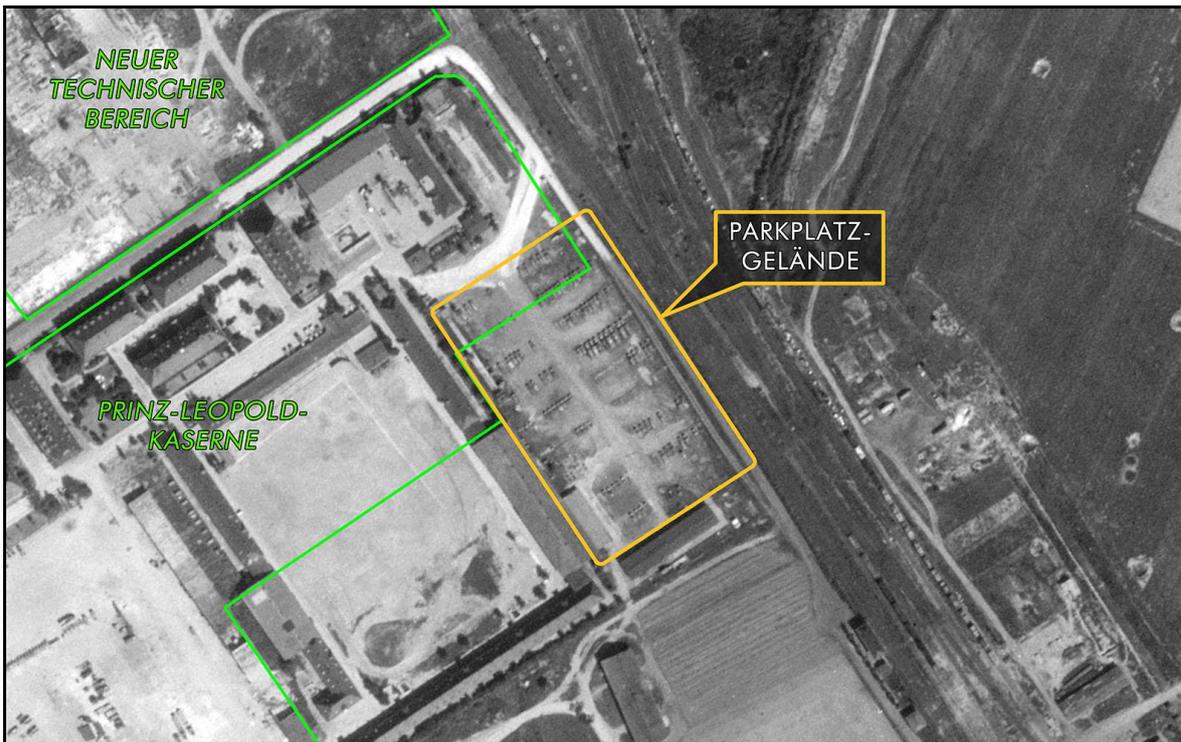
Die Auswertung der Luftbildserien vom 20.04.1945 bis 12.09.1945 zeigt die zwischenzeitlichen Veränderungen durch Einnahmekämpfe und Aufräumarbeiten. Mehrfach konnte in den Luftbildern ein offener Ausbau von Bombentrümmern zu Stellungen festgestellt werden. Hinweise auf Kampfhandlungen am Boden sind grundsätzlich luftsichtig nicht eindeutig zu identifizieren, doch konnten auf dem Gelände der Liegenschaften, gerade in den Sicht- und Wirkungsbereichen der Sicherungsstellungen, Befunde ermittelt werden, deren Struktur und Kontext eine Interpretation als Wurf- und Geschützgranatenwirkung zulassen. So sind meist mehrere, dicht gelegene, kleine Granattrichter zu erkennen, die oft in der Nähe von Panzerspuren und Stellungen liegen. Erschwert wird die Identifikation von Kampfhandlungen durch den relativ großen Zeitraum zwischen der Einnahme Ende April und der ersten verfügbaren Luftbildserie vom 29.08.1945 (vgl. Tab. 3). Zwischenzeitlich fanden Aufräumarbeiten statt und das Gelände wurde durch neue Nutzungen (z.B. Lager oder Stellflächen für Militärfahrzeuge) teilweise stark überprägt (vgl. Abb. 9).

Abb. 9: Das Untersuchungsgebiet (grün markiert) und dessen Nutzungsüberprägung in der frühen Nachkriegszeit im Luftbild vom 29.08.1945 (Flugnummer: 104W-LIB-125, #3083, Bildmaßstab: 1 : 15.000)

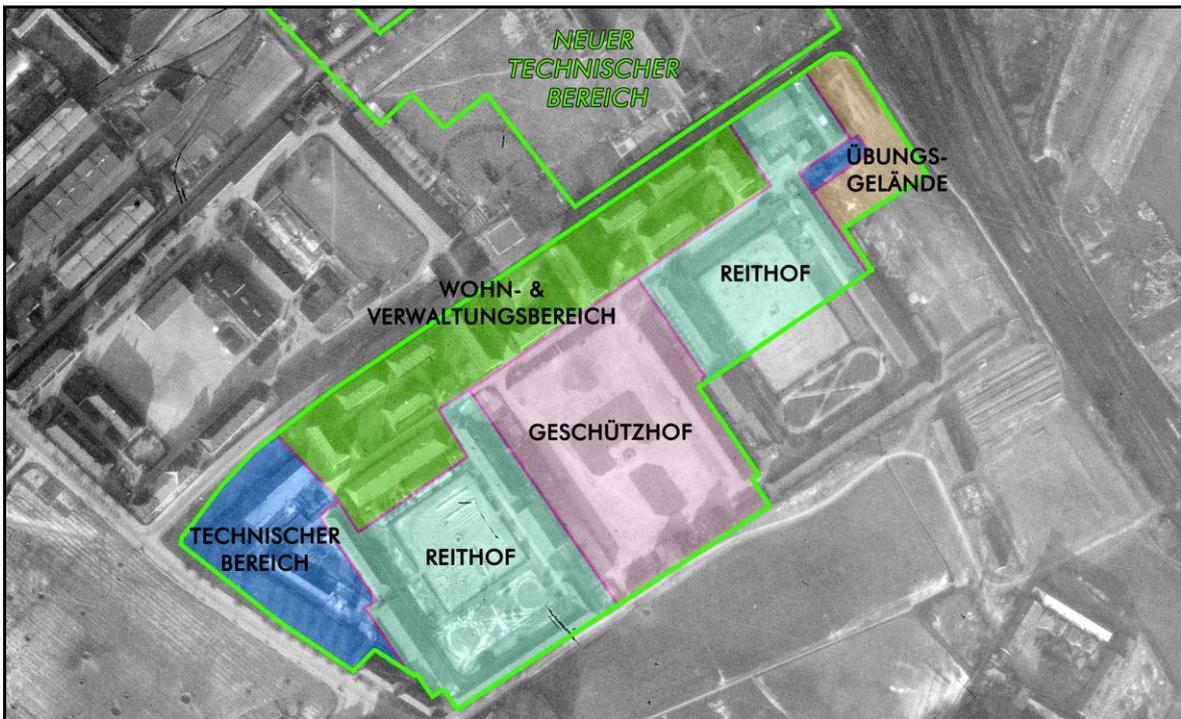
Abb. 10: Synthese aus luftsichtig ermittelbaren Nutzungsstrukturen und der 1956 kartierten Gebäudenutzung der Prinz-Leopold-Kaserne (BA-MA: BW 1/4517), im historischen Luftbild vom 23.12.1944 (Flugnummer: 680-0083, #4197, Bildmaßstab ca. 1 : 12.500)
