## Mobilitätsdrehscheibe Unterer Wöhrd in Regensburg, 76. Änderung des Flächennutzungsplans, Baugrund- und Altlastenuntersuchung

20. März 2023

<b>Titel</b>	Mobilitätsdrehscheibe Unterer Wöhrd in Regensburg, 76. Änderung des Flächennutzungsplans, Baugrund- und Altlastenuntersuchung
<b>Auftraggeber</b>	Stadt Regensburg
<b>Projektleiter</b>	Ludwig Immler
<b>Autor(en)</b>	Detlev Michler, Zeneb Najmi
<b>QS</b>	Ludwig Immler (nur Schadstoffteil)
<b>Projektnummer</b>	1416682
<b>Anzahl der Seiten</b>	21
<b>Datum</b>	20. März 2023
<b>Unterschrift</b>

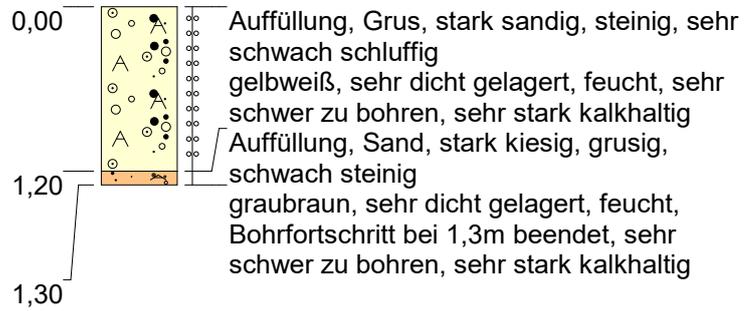
# S35

<b>Projekt: 1416682/MOD-3001</b>	
	<b>Aufschluss: S35</b>	
Tauw GmbH Im Gewerbepark A48 93059 Regensburg	Auftraggeber: Stadt Regensburg	Rechtswert: 0,00
	Bohrfirma: TAUW GmbH	Hochwert: 0,00
	Bearbeiter: J.Biendl	Ansatzhöhe: 333,44 mNHN
	Datum: 16.01.2023	Endtiefe: 1,30m

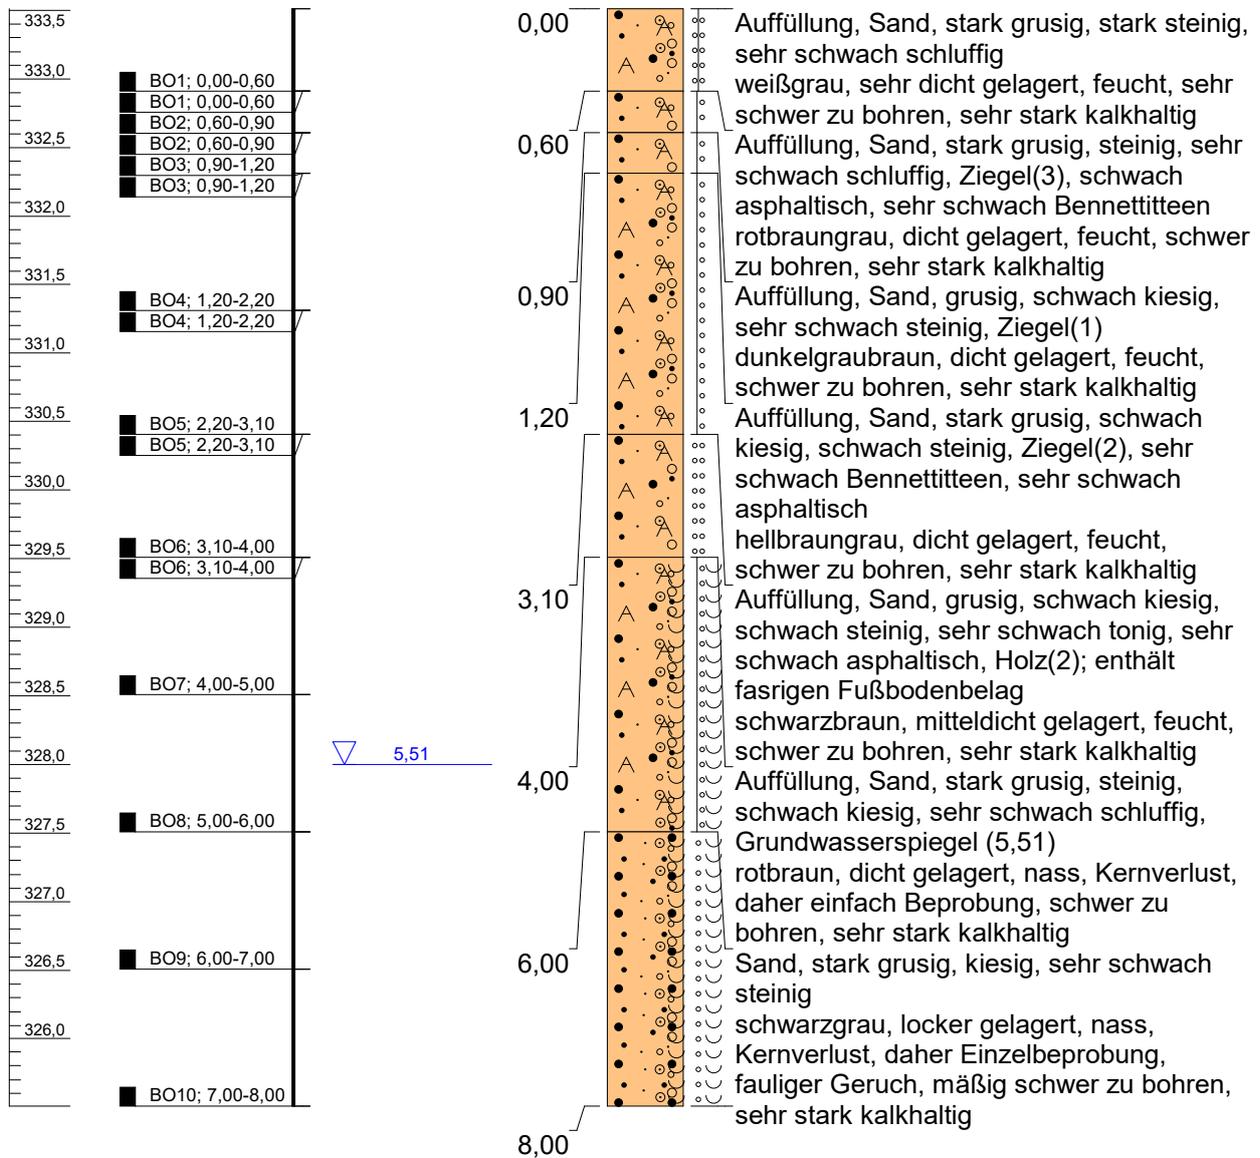
# S36

<b>Projekt: 1416682/MOD-3001</b>	
	<b>Aufschluss: S36</b>	
Tauw GmbH Im Gewerbepark A48 93059 Regensburg	Auftraggeber: Stadt Regensburg	Rechtswert: 0,00
	Bohrfirma: TAUW GmbH	Hochwert: 0,00
	Bearbeiter: J.Biendl	Ansatzhöhe: 333,51 mNHN
	Datum: 16.01.2023	Endtiefe: 8,00m

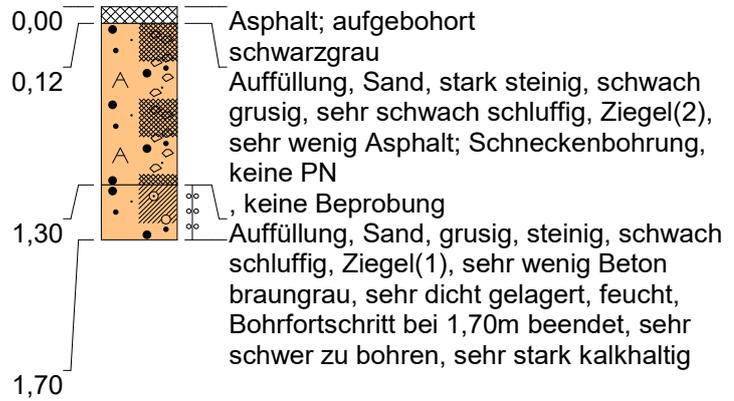
# S37

<b>Projekt: 1416682/MOD-3001</b>	
	<b>Aufschluss: S37</b>	
Tauw GmbH Im Gewerbepark A48 93059 Regensburg	Auftraggeber: Stadt Regensburg	Rechtswert: 0,00
	Bohrfirma: TAUW GmbH	Hochwert: 0,00
	Bearbeiter: J.Biendl	Ansatzhöhe: 333,56 mNHN
	Datum: 16.01.2023	Endtiefe: 1,70m

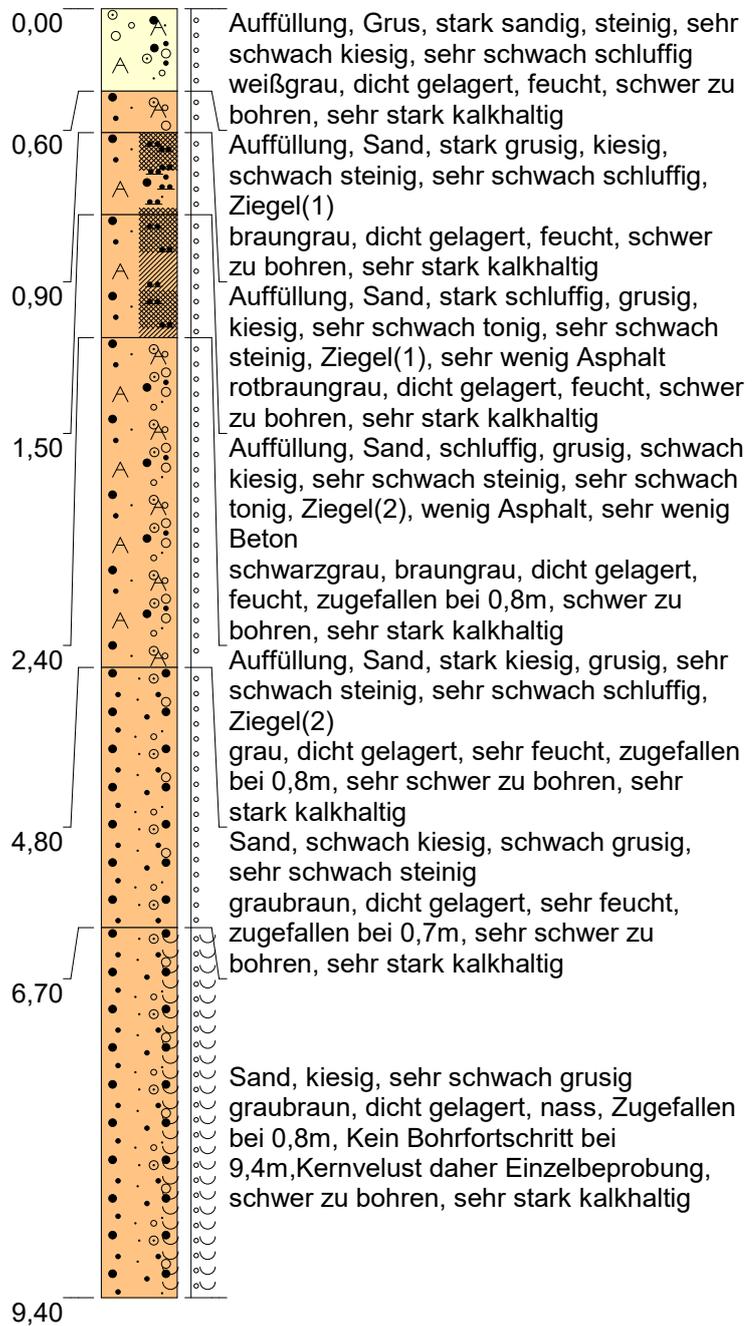
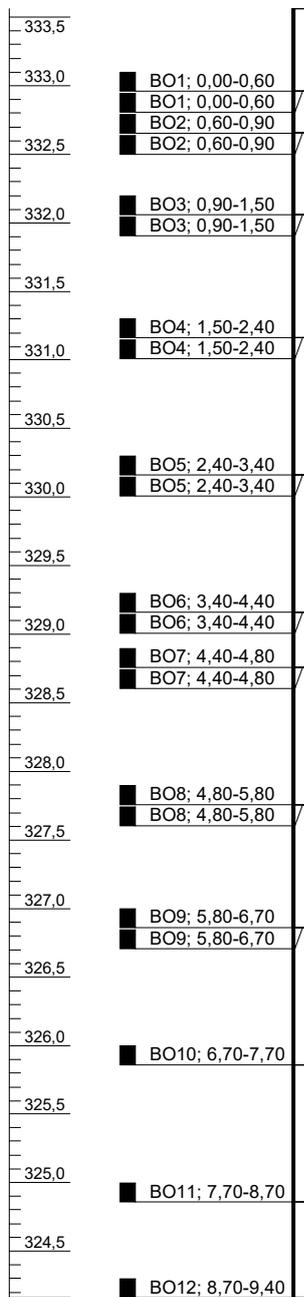
# S38

<b>Projekt: 1416682/MOD-3001</b>	
	<b>Aufschluss: S38</b>	
Tauw GmbH Im Gewerbepark A48 93059 Regensburg	Auftraggeber: Stadt Regensburg	Rechtswert: 0,00
	Bohrfirma: TAUW GmbH	Hochwert: 0,00
	Bearbeiter: J.Biendl	Ansatzhöhe: 333,56 mNHN
	Datum: 16.01.2023	Endtiefe: 9,40m

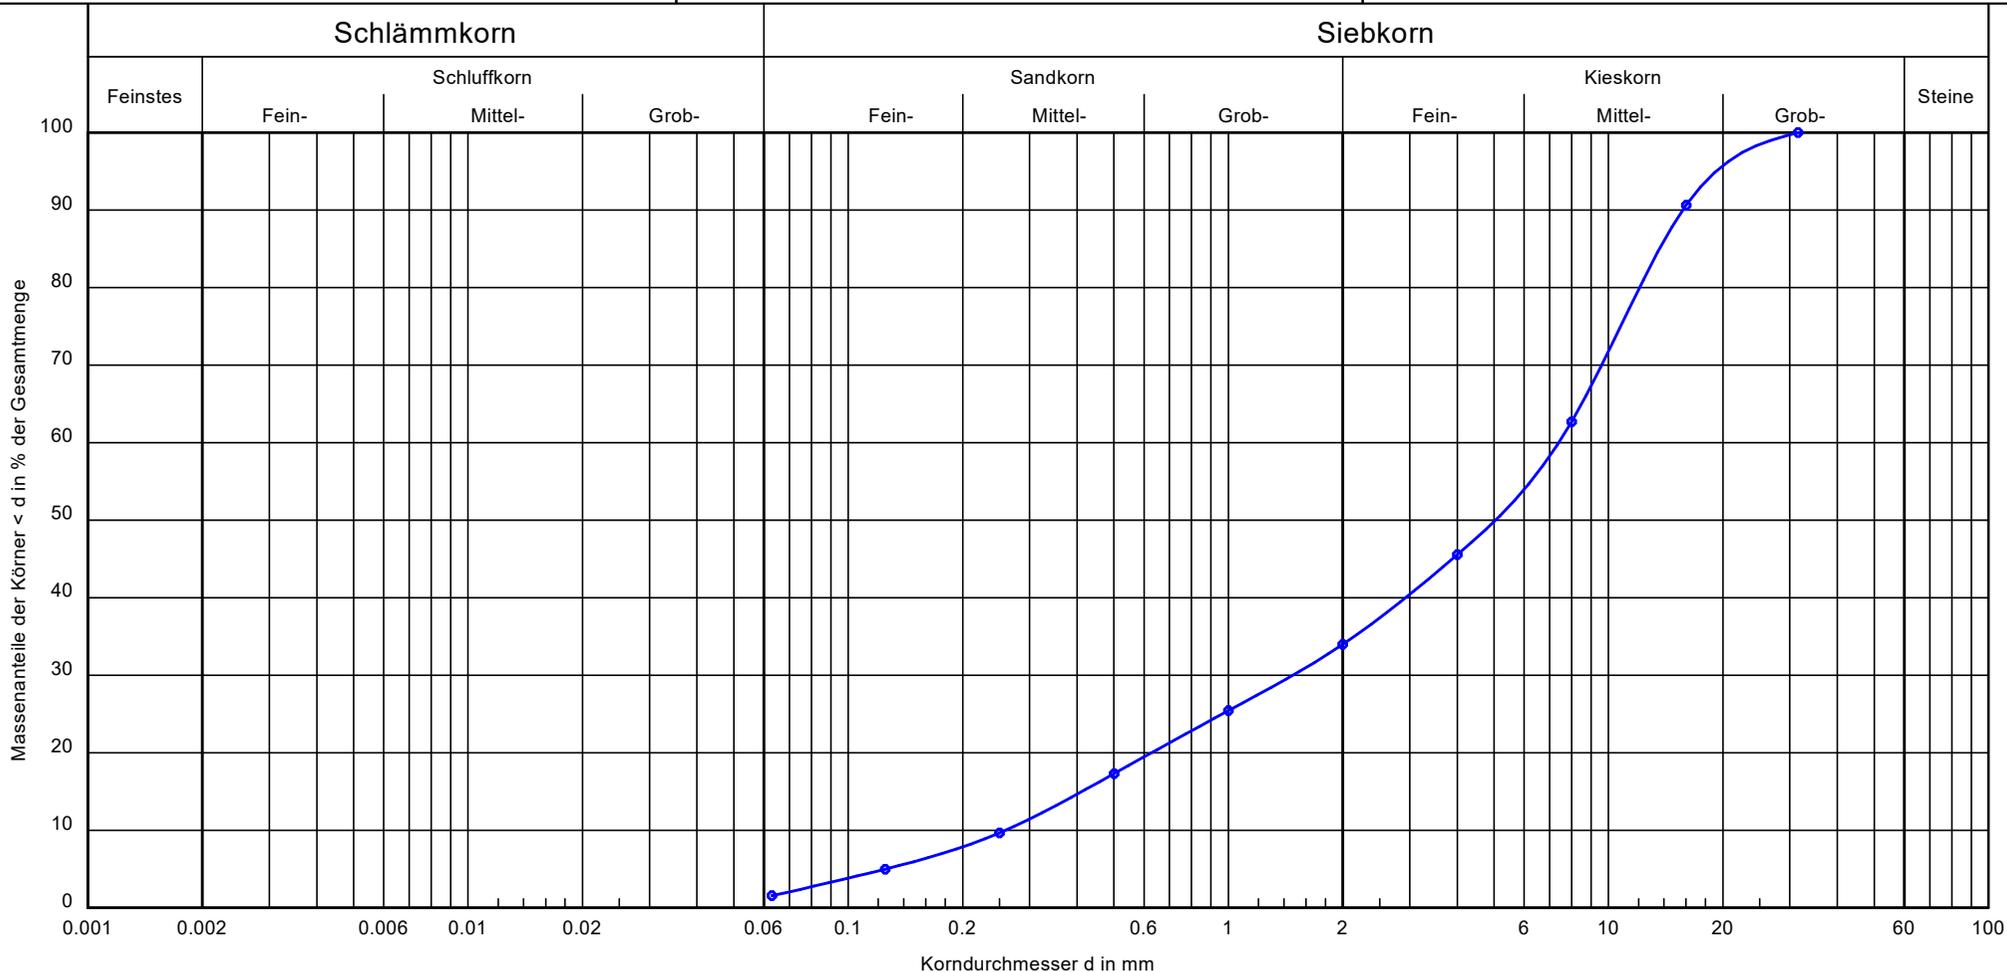
Bezeichnung:	S 30/BO 2	Bemerkungen:	Bericht: P09.0130 Anlage:
Bodenart:	mG, fg, fs', ms', gs'		
Tiefe:	0,50 - 1,30 m		
k [m/s] (nach Seiler):	$9.9 \cdot 10^{-4}$		
Cu/Cc:	28.6/1.1

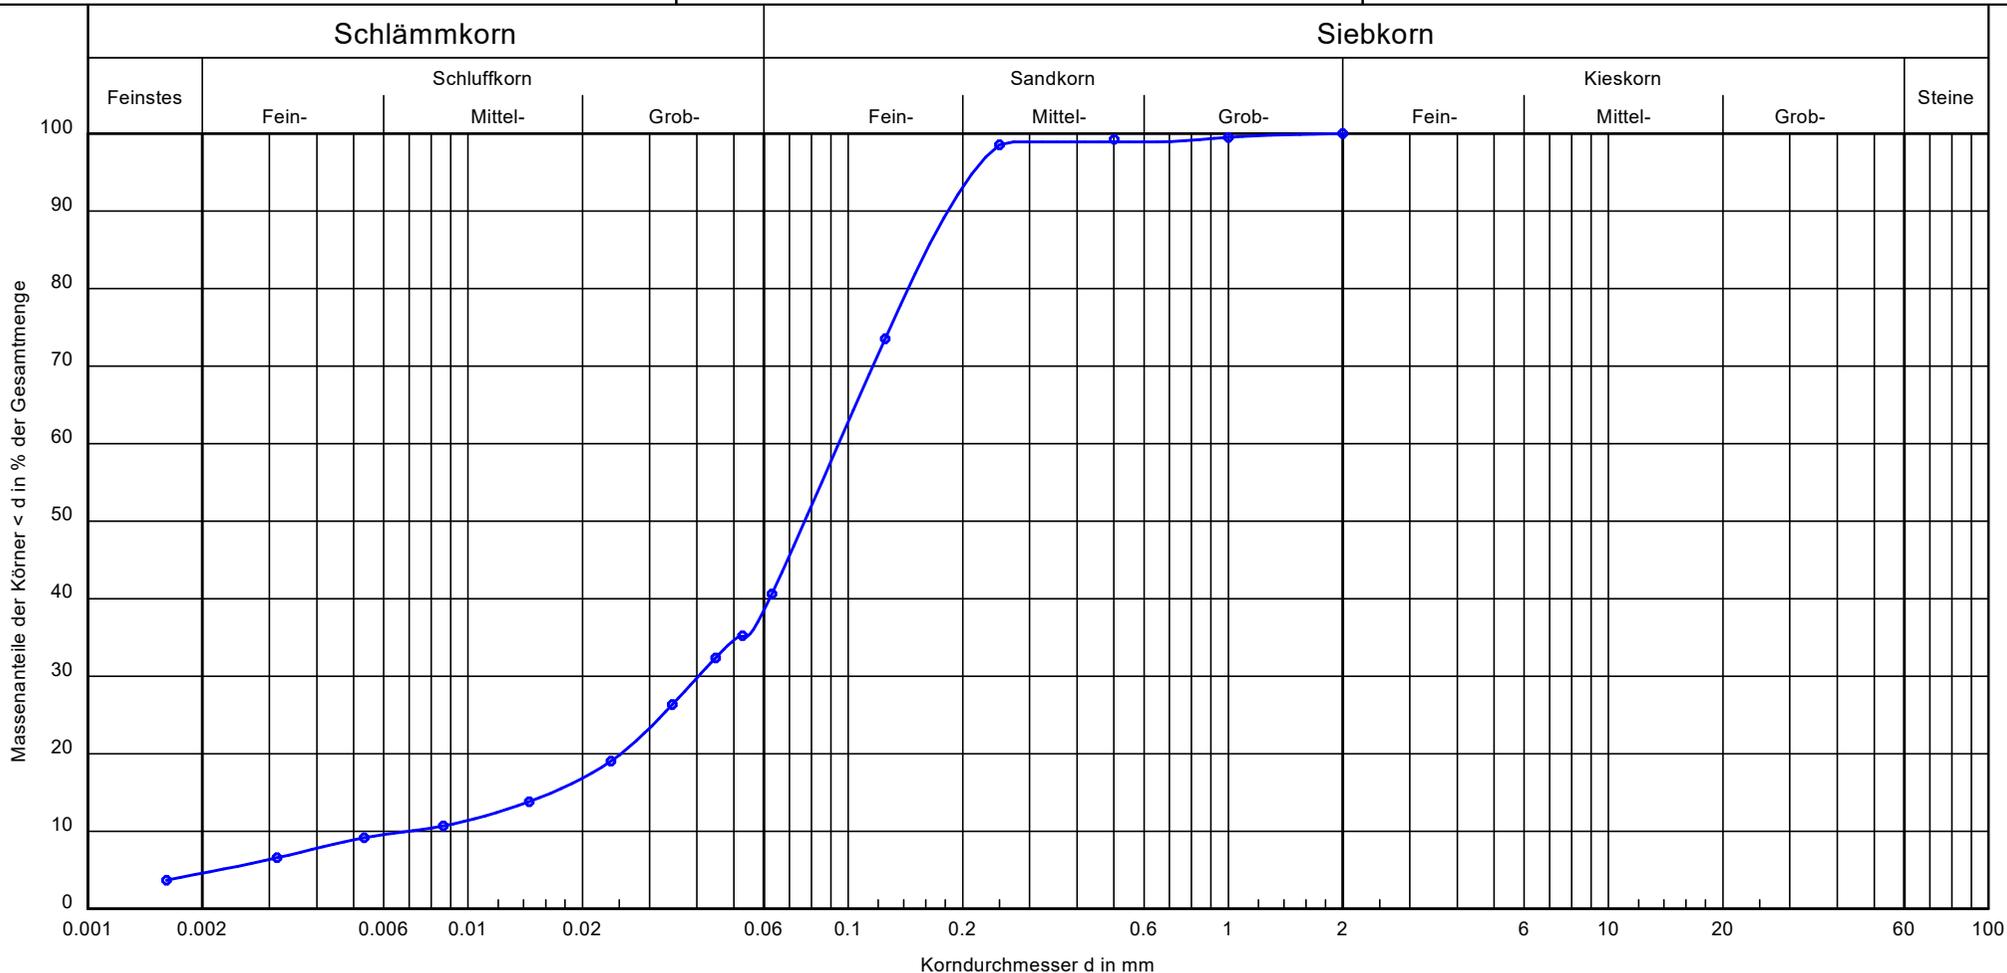
Bezeichnung:	S 30/BO 5	Bemerkungen:	Bericht: P09.0130 Anlage:
Bodenart:	T, s*, u'		
Tiefe:	3,10 - 4,10 m		
k [m/s] (nach Kaubisch):	$3.7 \cdot 10^{-8}$		
Cu/Cc:	13.6/2.5

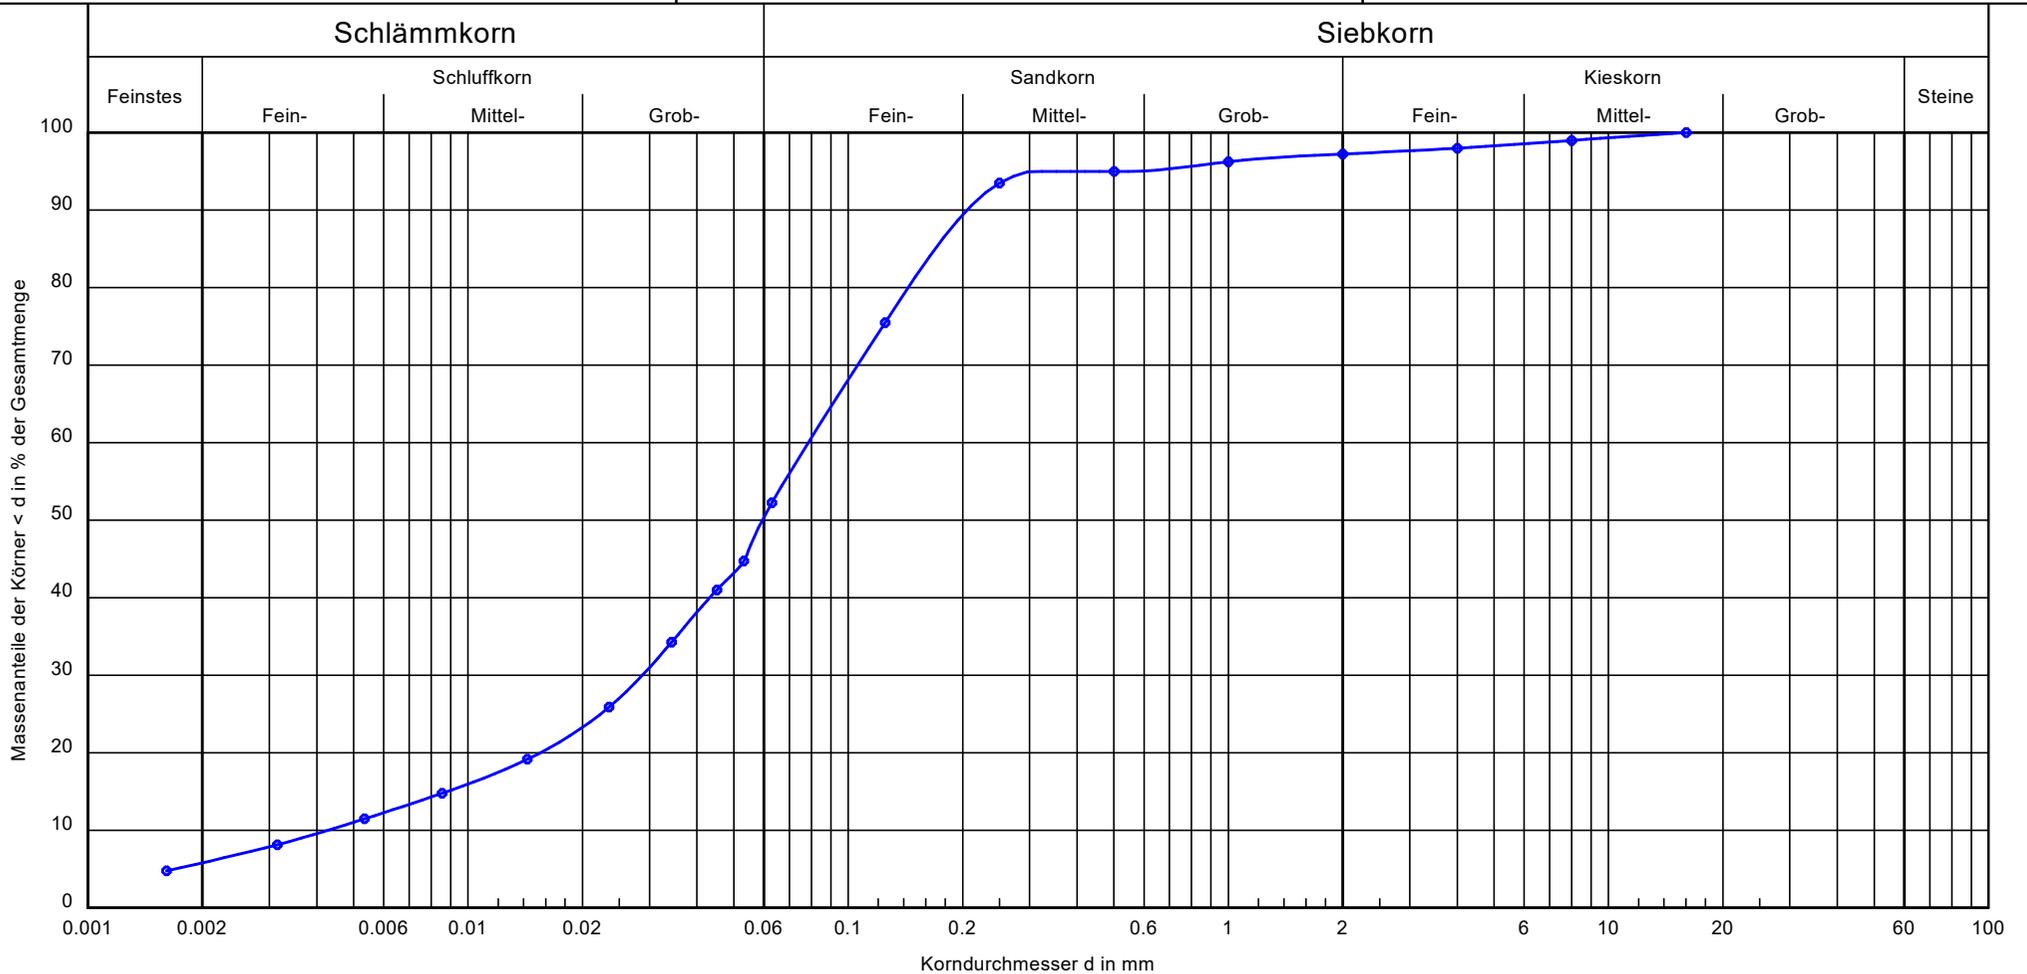
Bezeichnung:	S 30/BO 7	Bemerkungen:	Bericht: P09.0130 Anlage:
Bodenart:	T, s, u		
Tiefe:	5,10 - 6,10 m		
k [m/s] (nach Kaubisch):	$4.6 \cdot 10^{-9}$		
Cu/Cc:	18.3/2.5

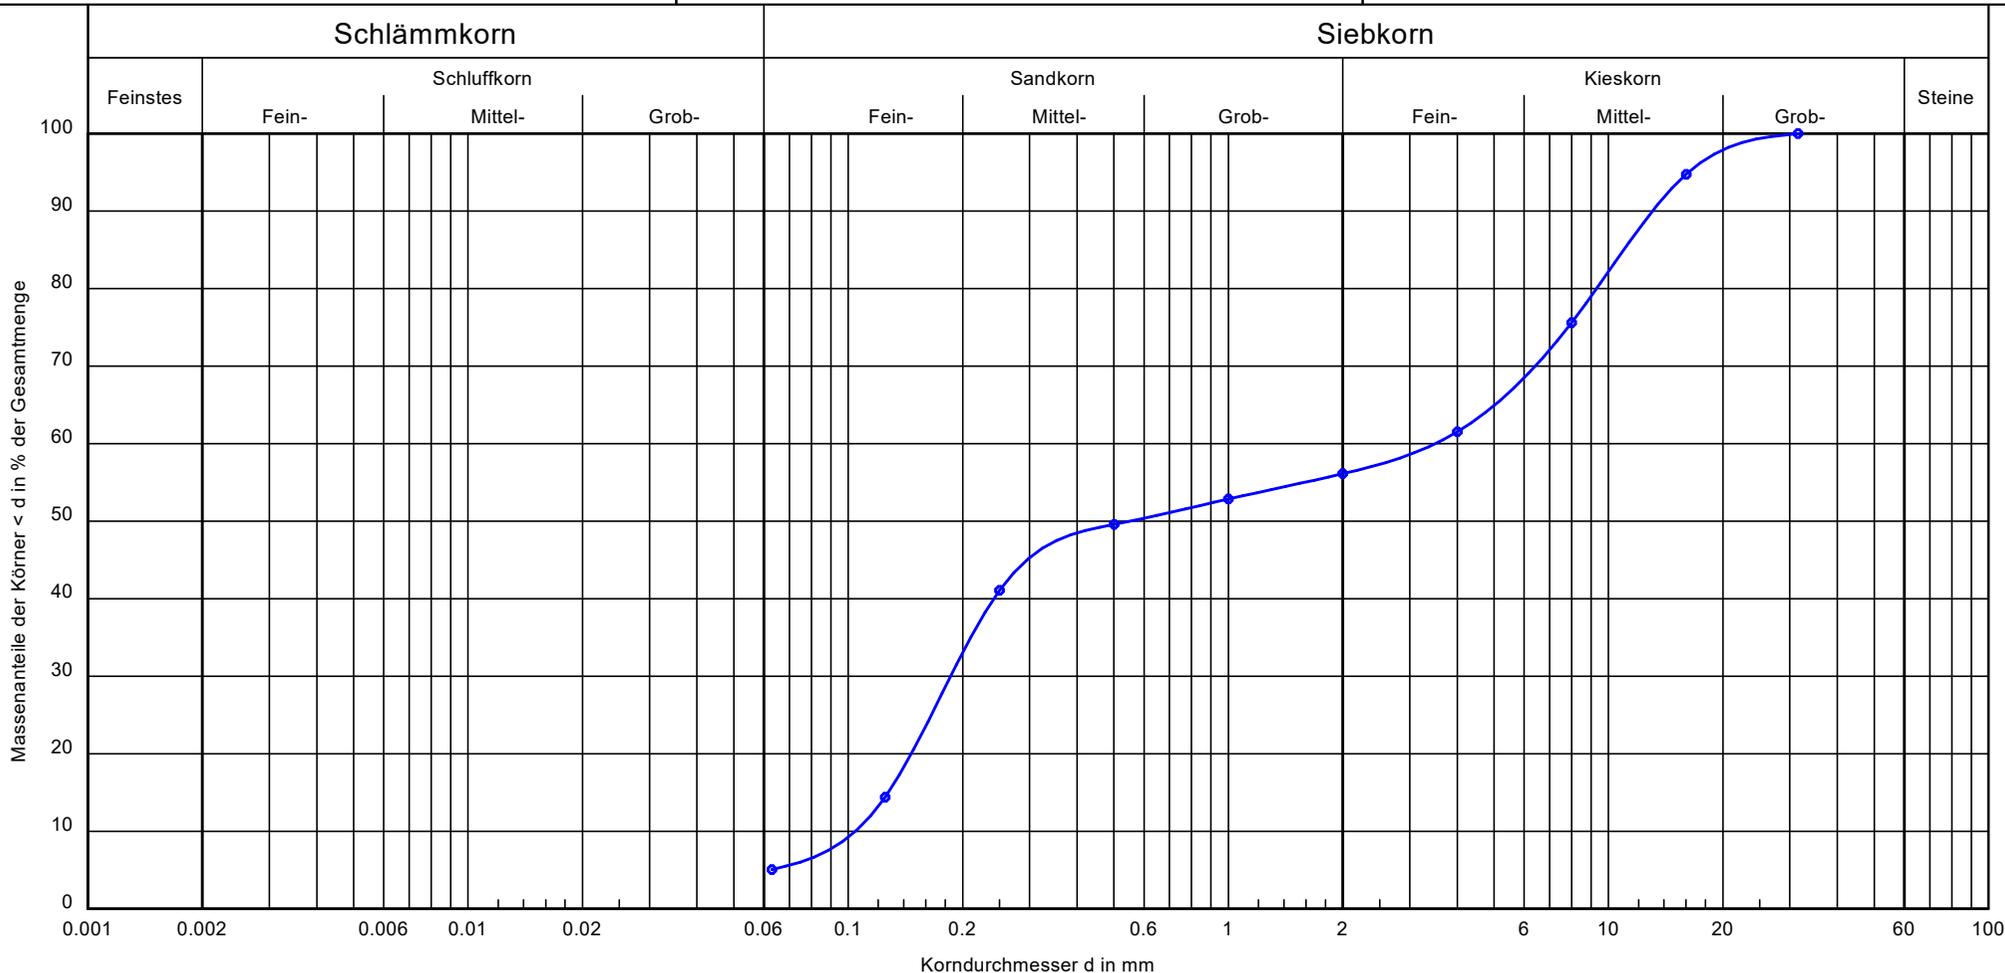
Bezeichnung:	S 30/BO 9	Bemerkungen:	Bericht: P09.0130 Anlage:
Bodenart:	S, G, u'		
Tiefe:	6,90 - 7,70 m		
k [m/s] (nach Seiler):	$3.3 \cdot 10^{-5}$		
Cu/Cc:	33.5/0.1

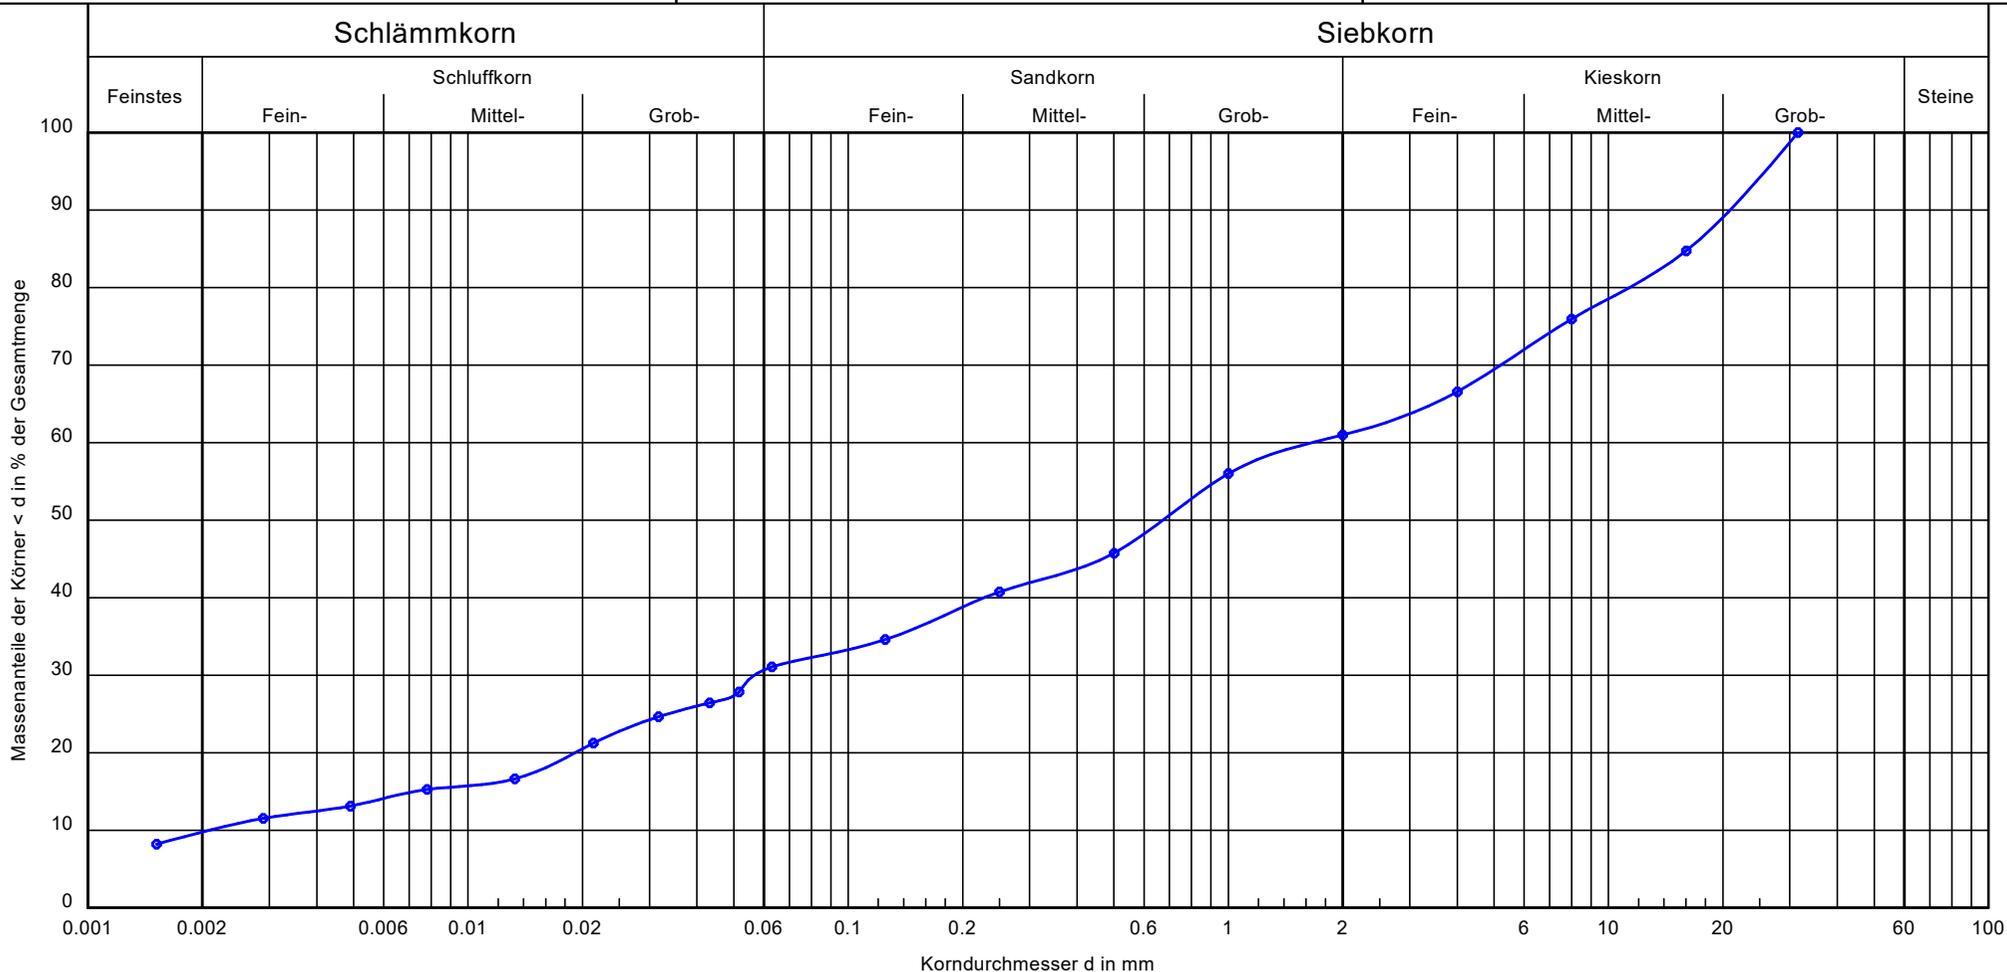
Bezeichnung:	S 33/BO 7	Bemerkungen:	Bericht: P09.0130 Anlage:
Bodenart:	T, g*, s, u'		
Tiefe:	4,00 - 5,00 m		
k [m/s] (nach Kaubisch):	1.6 · 10 <sup>-7</sup>		
Cu/Cc:	795.3/0.9

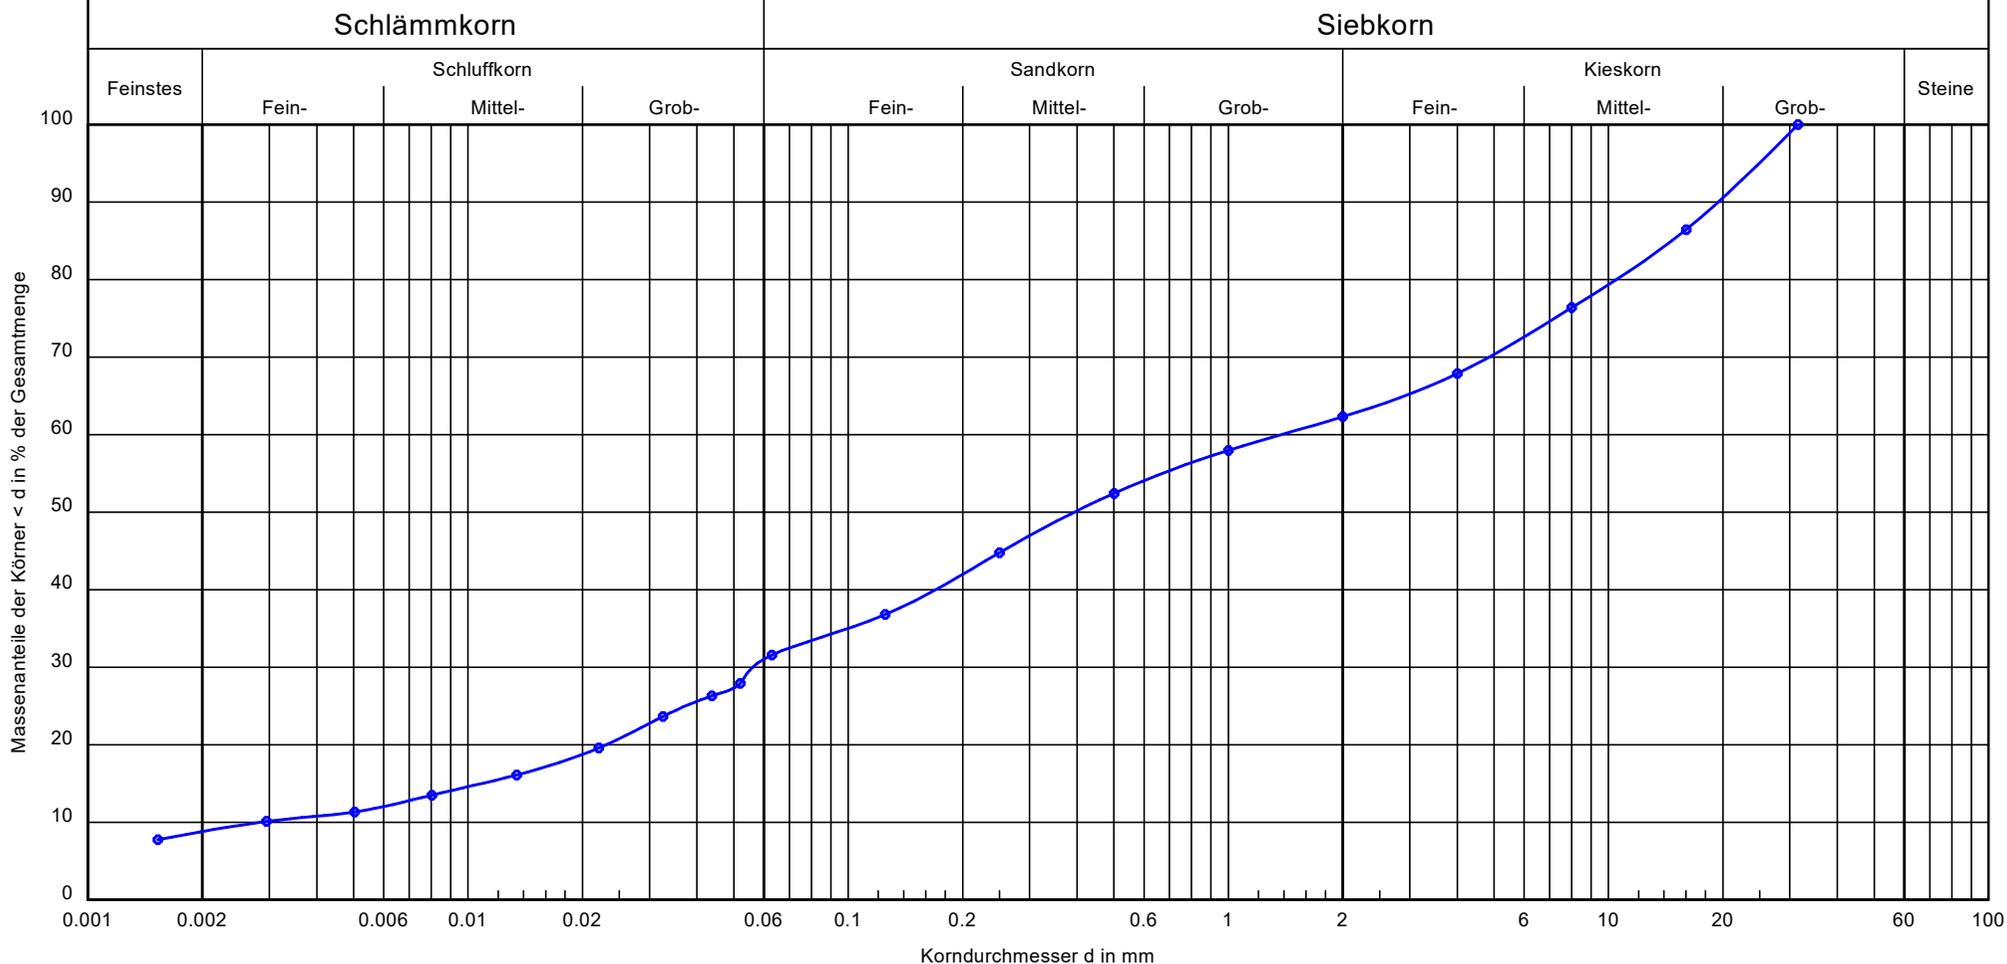
Bezeichnung:	S 33/BO 8	Bemerkungen:	Bericht: P09.0130 Anlage:
Bodenart:	T, g*, s, u'		
Tiefe:	5,00 - 5,70 m		
k [m/s] (nach Kaubisch):	1,5 · 10 <sup>-7</sup>		
Cu/Cc:	485.2/0.8

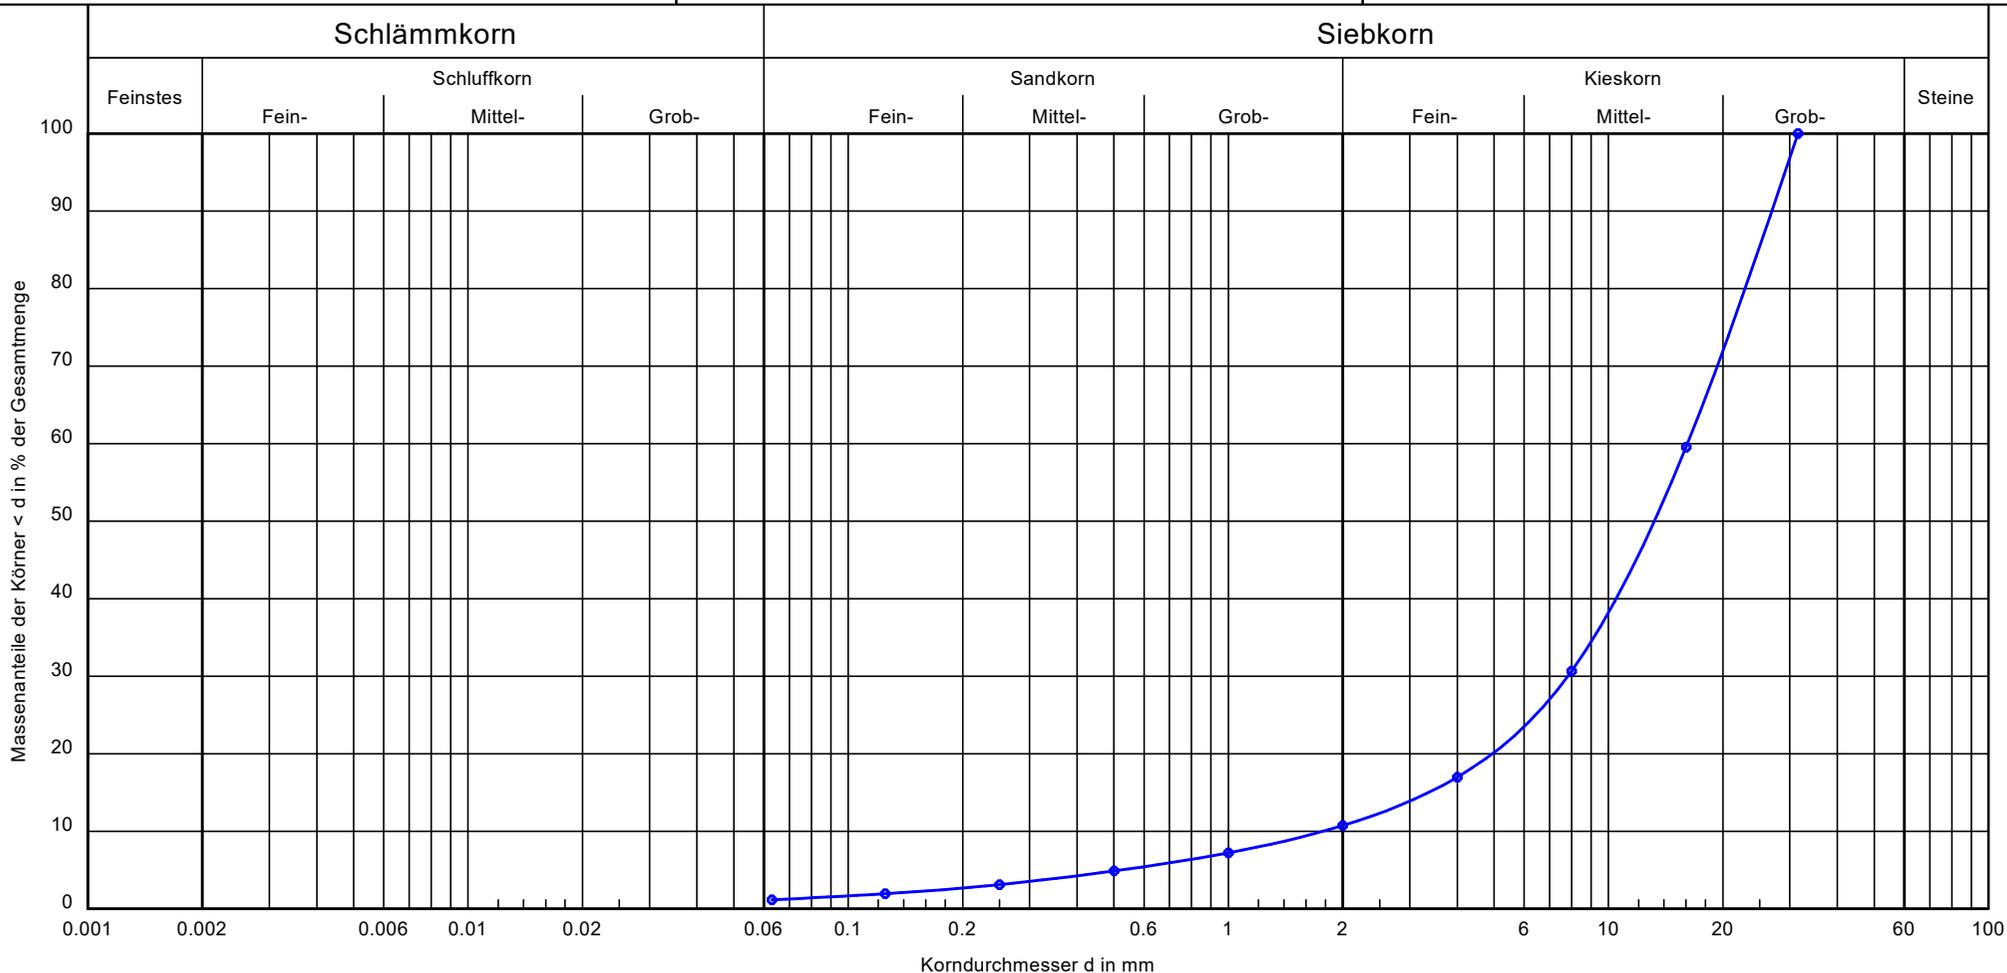
Bezeichnung:	S 35/BO 1	Bemerkungen:	Bericht: P09.0130 Anlage:
Bodenart:	mG, gg, gs', fg'		
Tiefe:	0,00 - 1,00 m		
k [m/s] (nach Seiler):	$4.2 \cdot 10^{-2}$		
Cu/Cc:	9.1/2.1

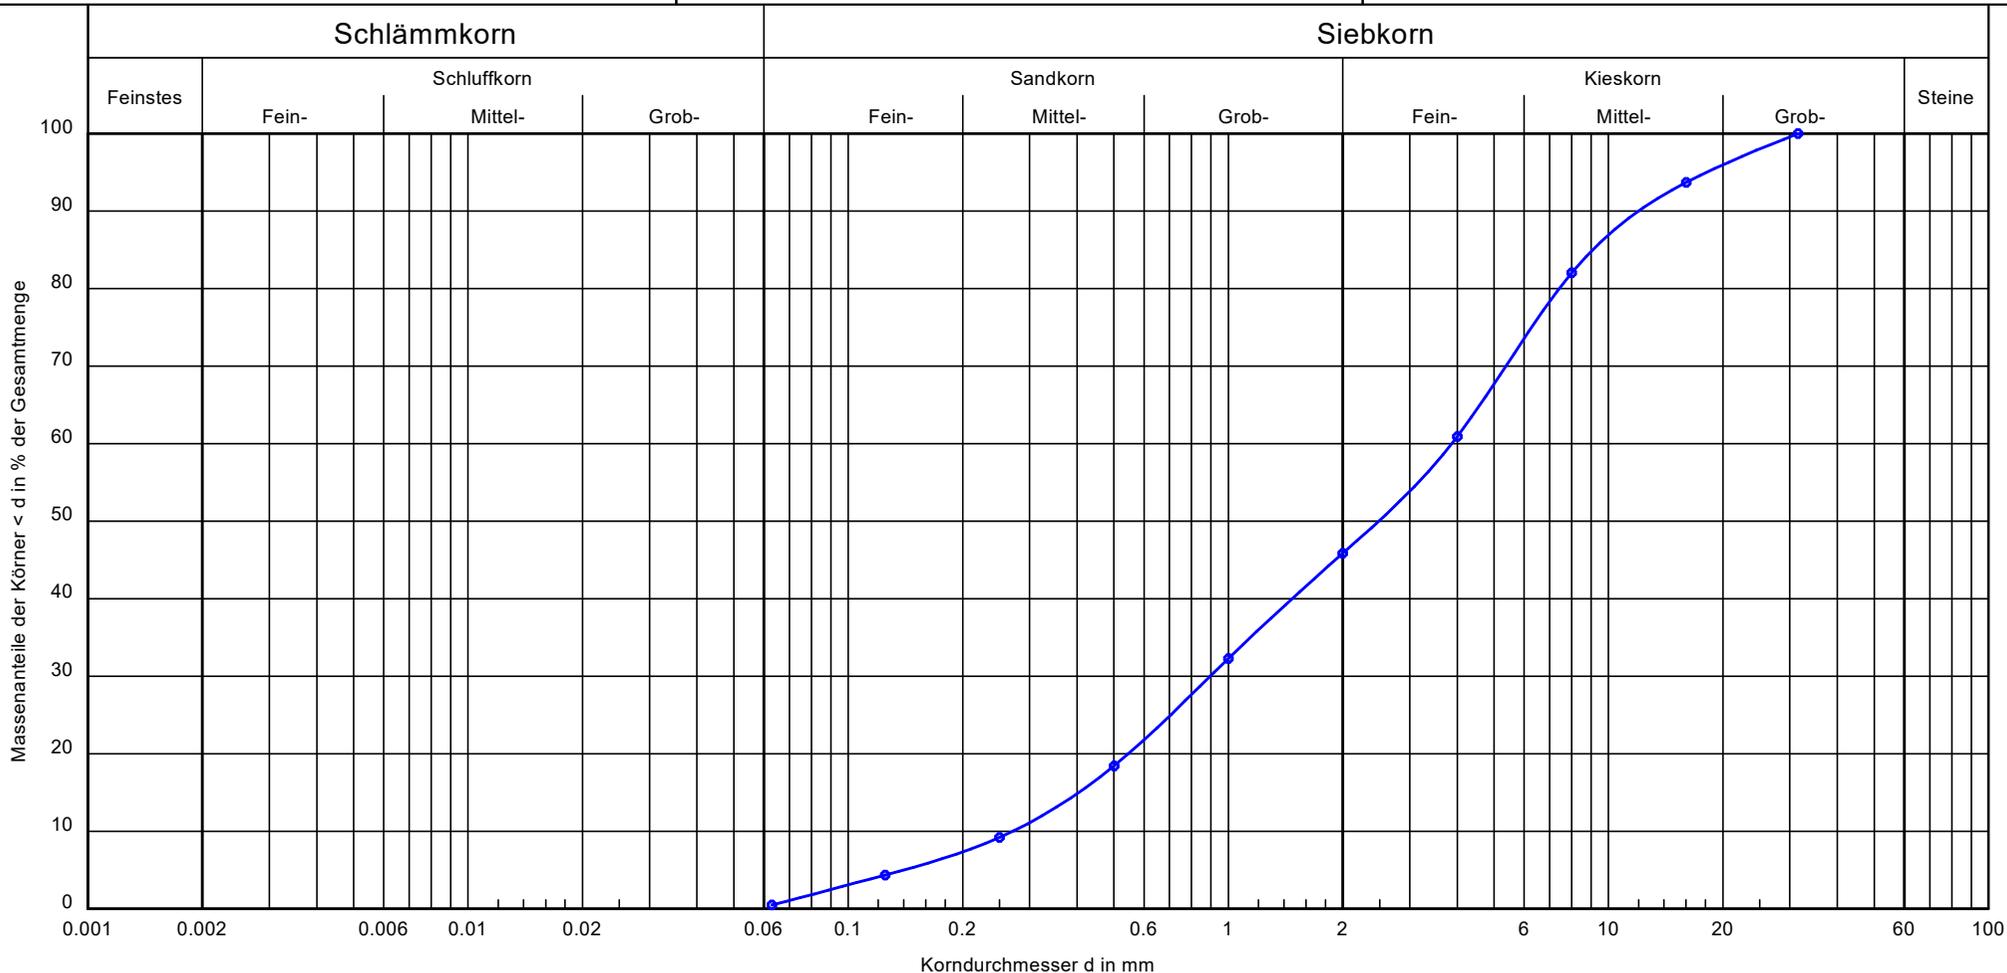
Bezeichnung:	S 36/BO 5	Bemerkungen:	Bericht: P09.0130 Anlage:
Bodenart:	S, G		
Tiefe:	2,20 - 3,10 m		
k [m/s] (nach Seiler):	$5.3 \cdot 10^{-4}$		
Cu/Cc:	14.3/0.8

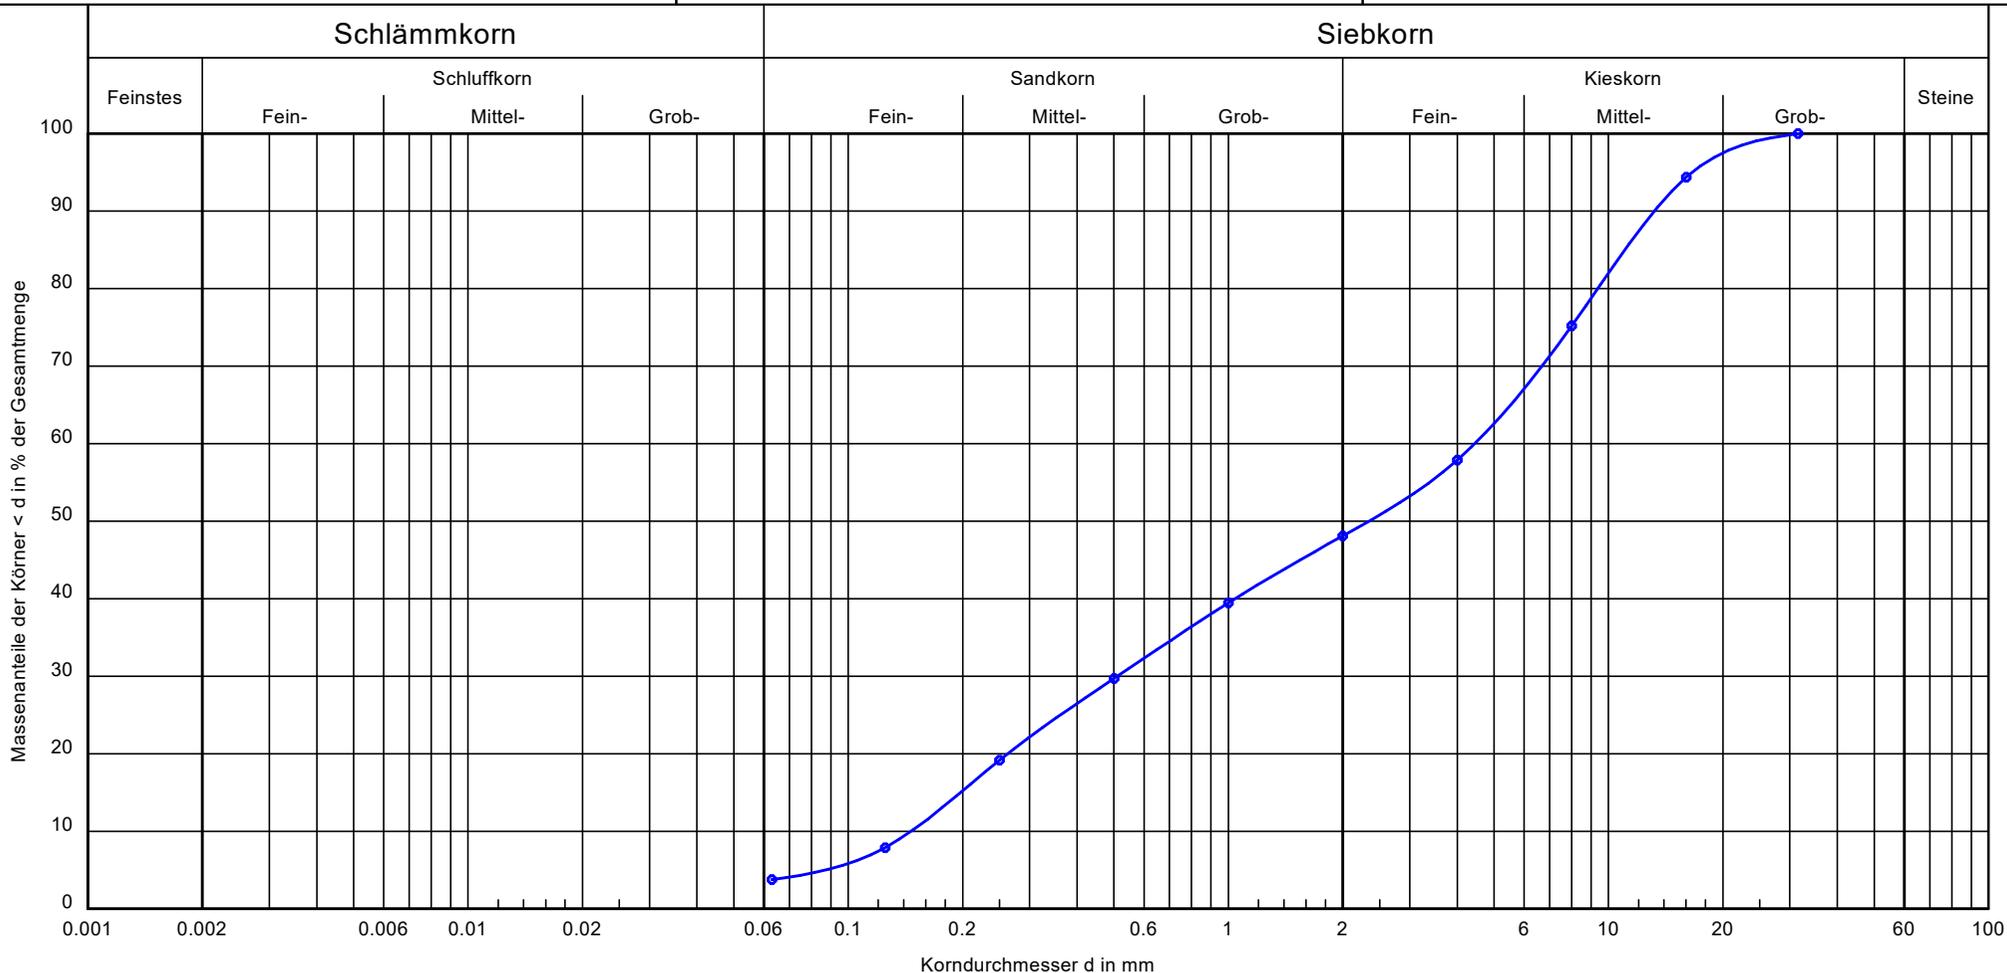
Bezeichnung:	S 36/BO 9	Bemerkungen:	Bericht: P09.0130 Anlage:
Bodenart:	S, G		
k [m/s] (nach Seiler):	$1.5 \cdot 10^{-4}$		
Cu/Cc:	30.4/0.4
