## Mobilitätsdrehscheibe Unterer Wöhrd in Regensburg, 76. Änderung des Flächennutzungsplans, Baugrund- und Altlastenuntersuchung

20. März 2023

<b>Titel</b>	Mobilitätsdrehscheibe Unterer Wöhrd in Regensburg, 76. Änderung des Flächennutzungsplans, Baugrund- und Altlastenuntersuchung
<b>Auftraggeber</b>	Stadt Regensburg
<b>Projektleiter</b>	Ludwig Immler
<b>Autor(en)</b>	Detlev Michler, Zeneb Najmi
<b>QS</b>	Ludwig Immler (nur Schadstoffteil)
<b>Projektnummer</b>	1416682
<b>Anzahl der Seiten</b>	21
<b>Datum</b>	20. März 2023
<b>Unterschrift</b>

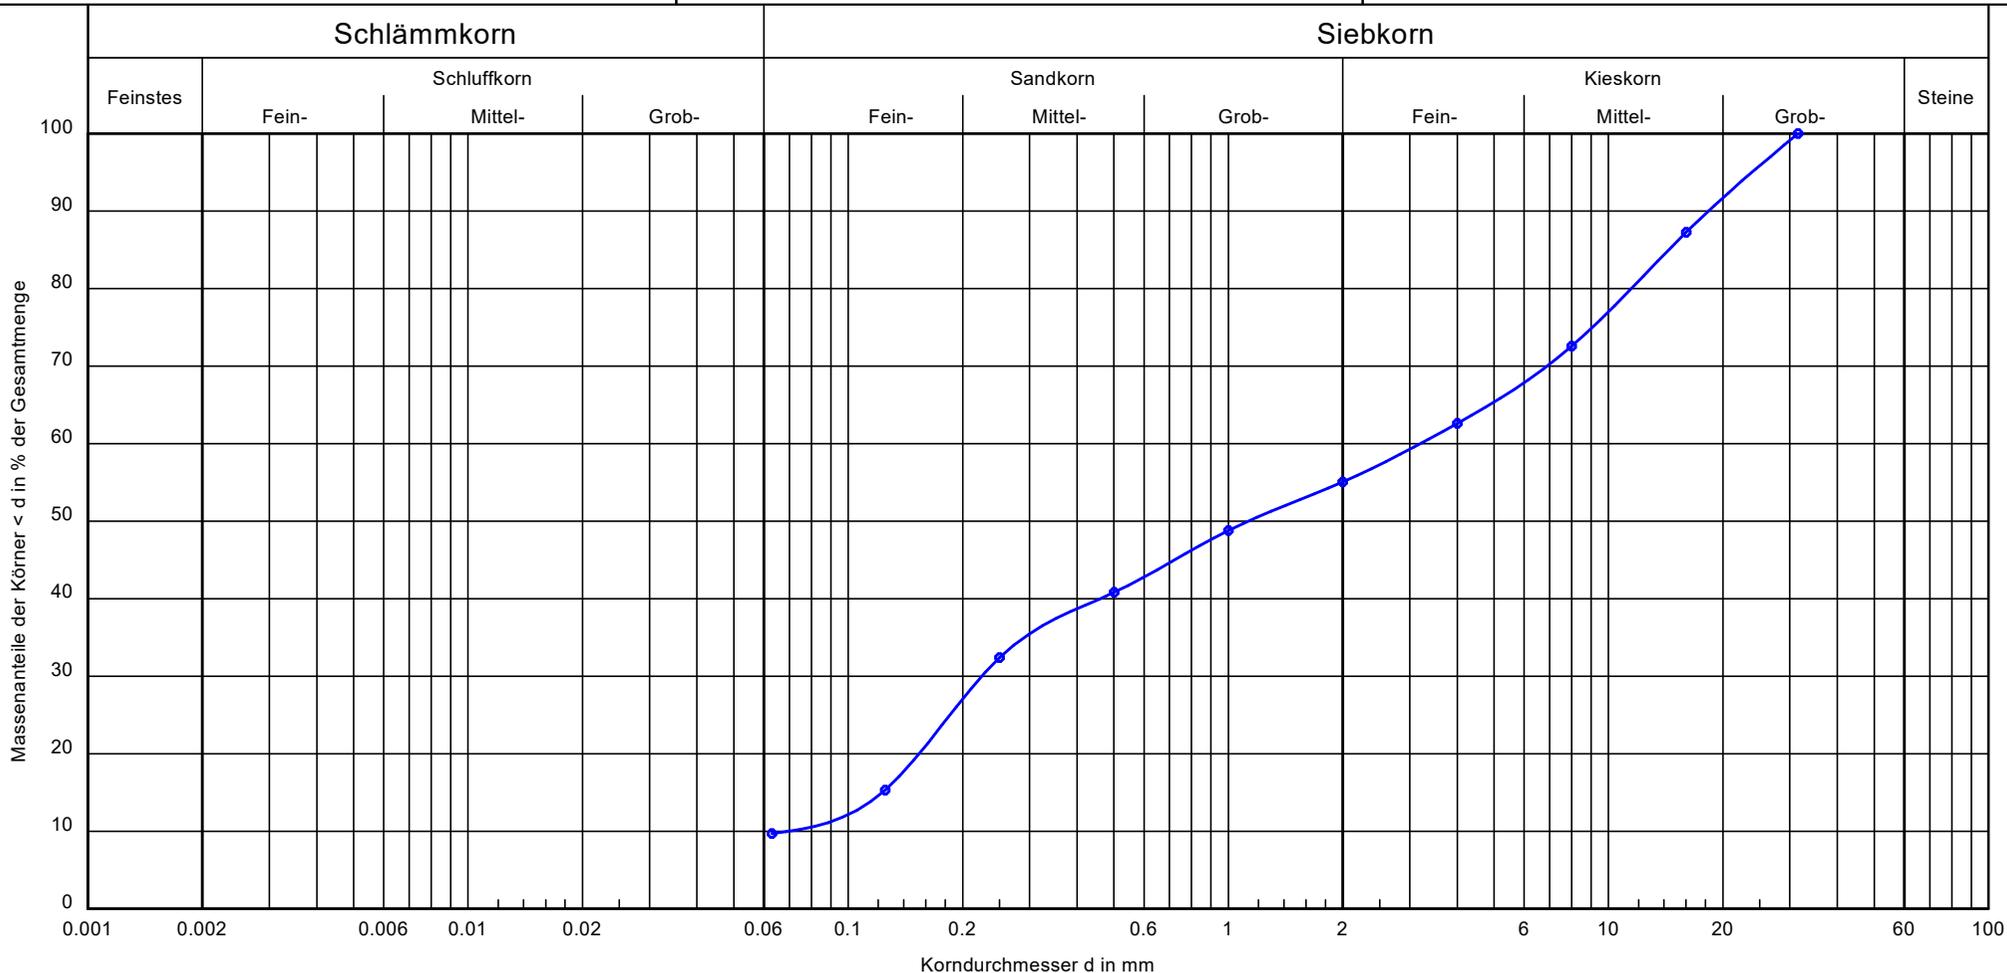
Bezeichnung:	S 39/BO 6	Bemerkungen:	Bericht: P09.0130 Anlage:
Bodenart:	S, G, u'		
Tiefe:	3,10 - 4,10 m		
k [m/s] (nach Seiler):	$5.7 \cdot 10^{-5}$		
Cu/Cc:	46.1/0.2

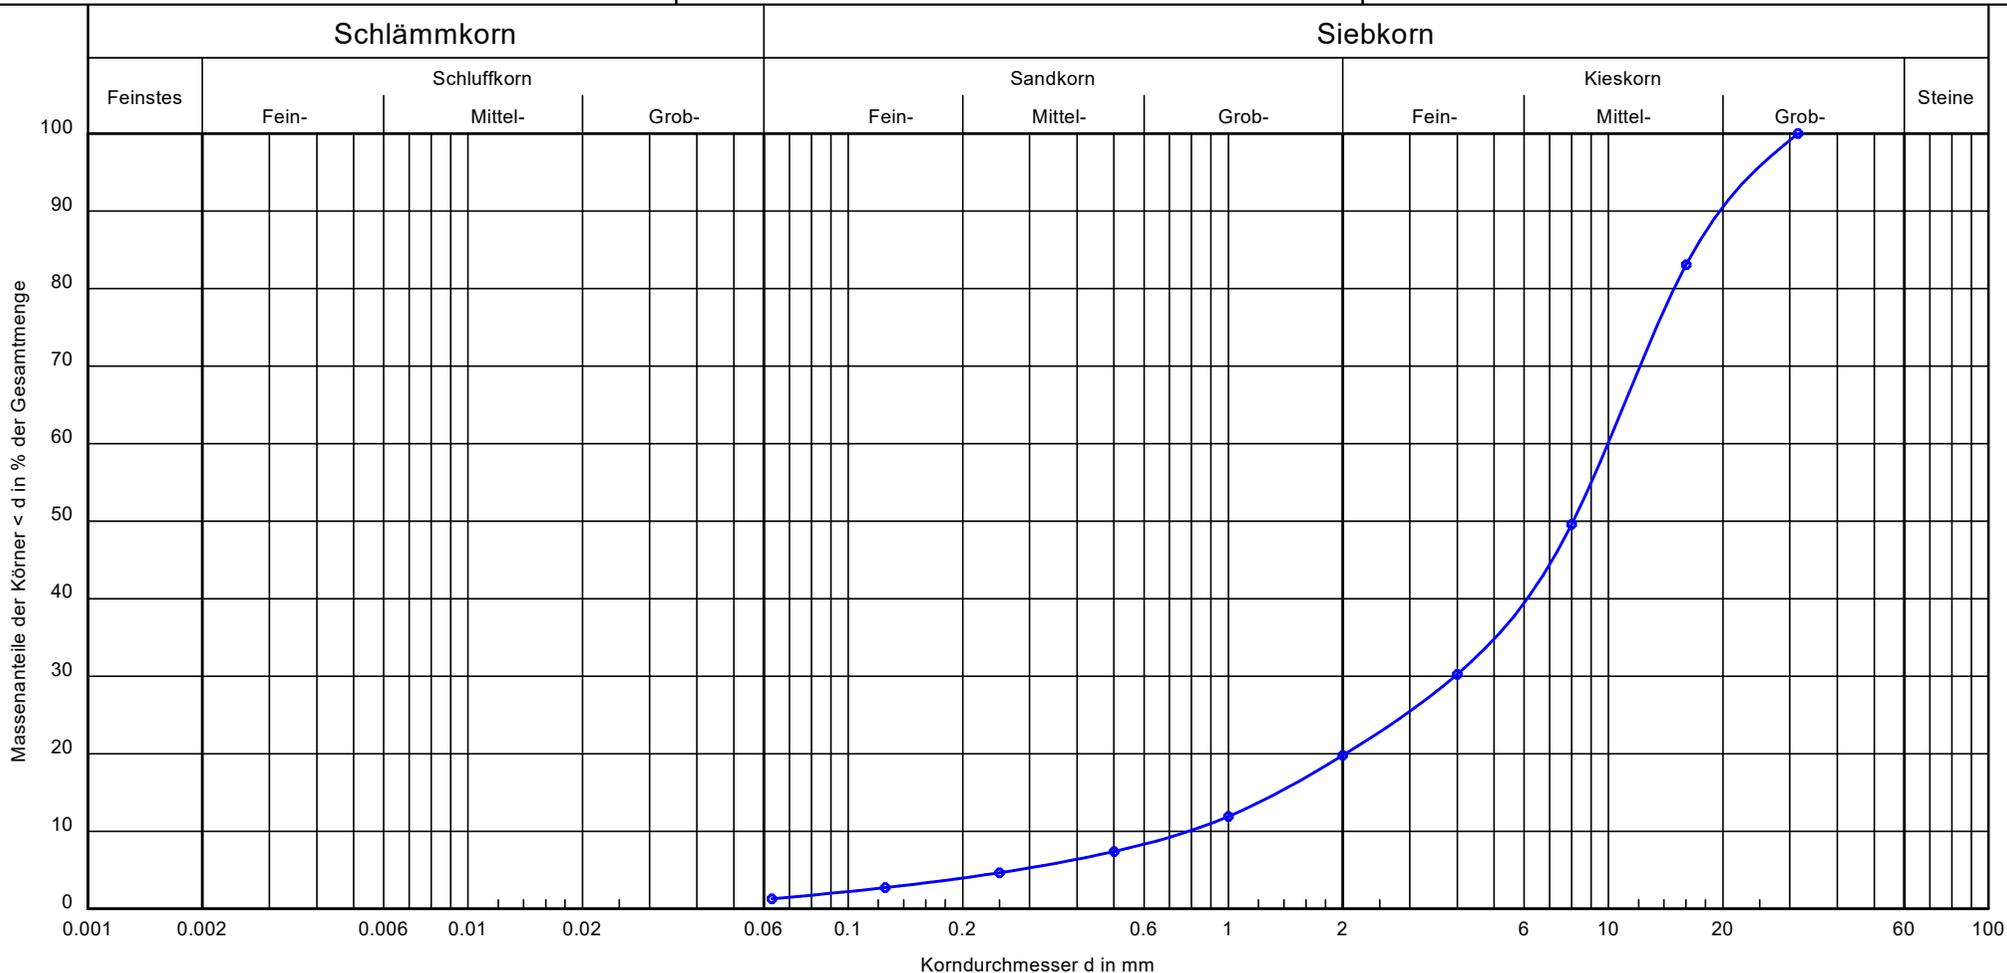
Bezeichnung:	S 40/BO 1	Bemerkungen:	Bericht: P09.0130 Anlage:
Bodenart:	mG, fg, gs', gg'		
Tiefe:	0,10 - 0,80 m		
k [m/s] (nach Seiler):	$5.4 \cdot 10^{-3}$		
Cu/Cc:	12.7/2.0

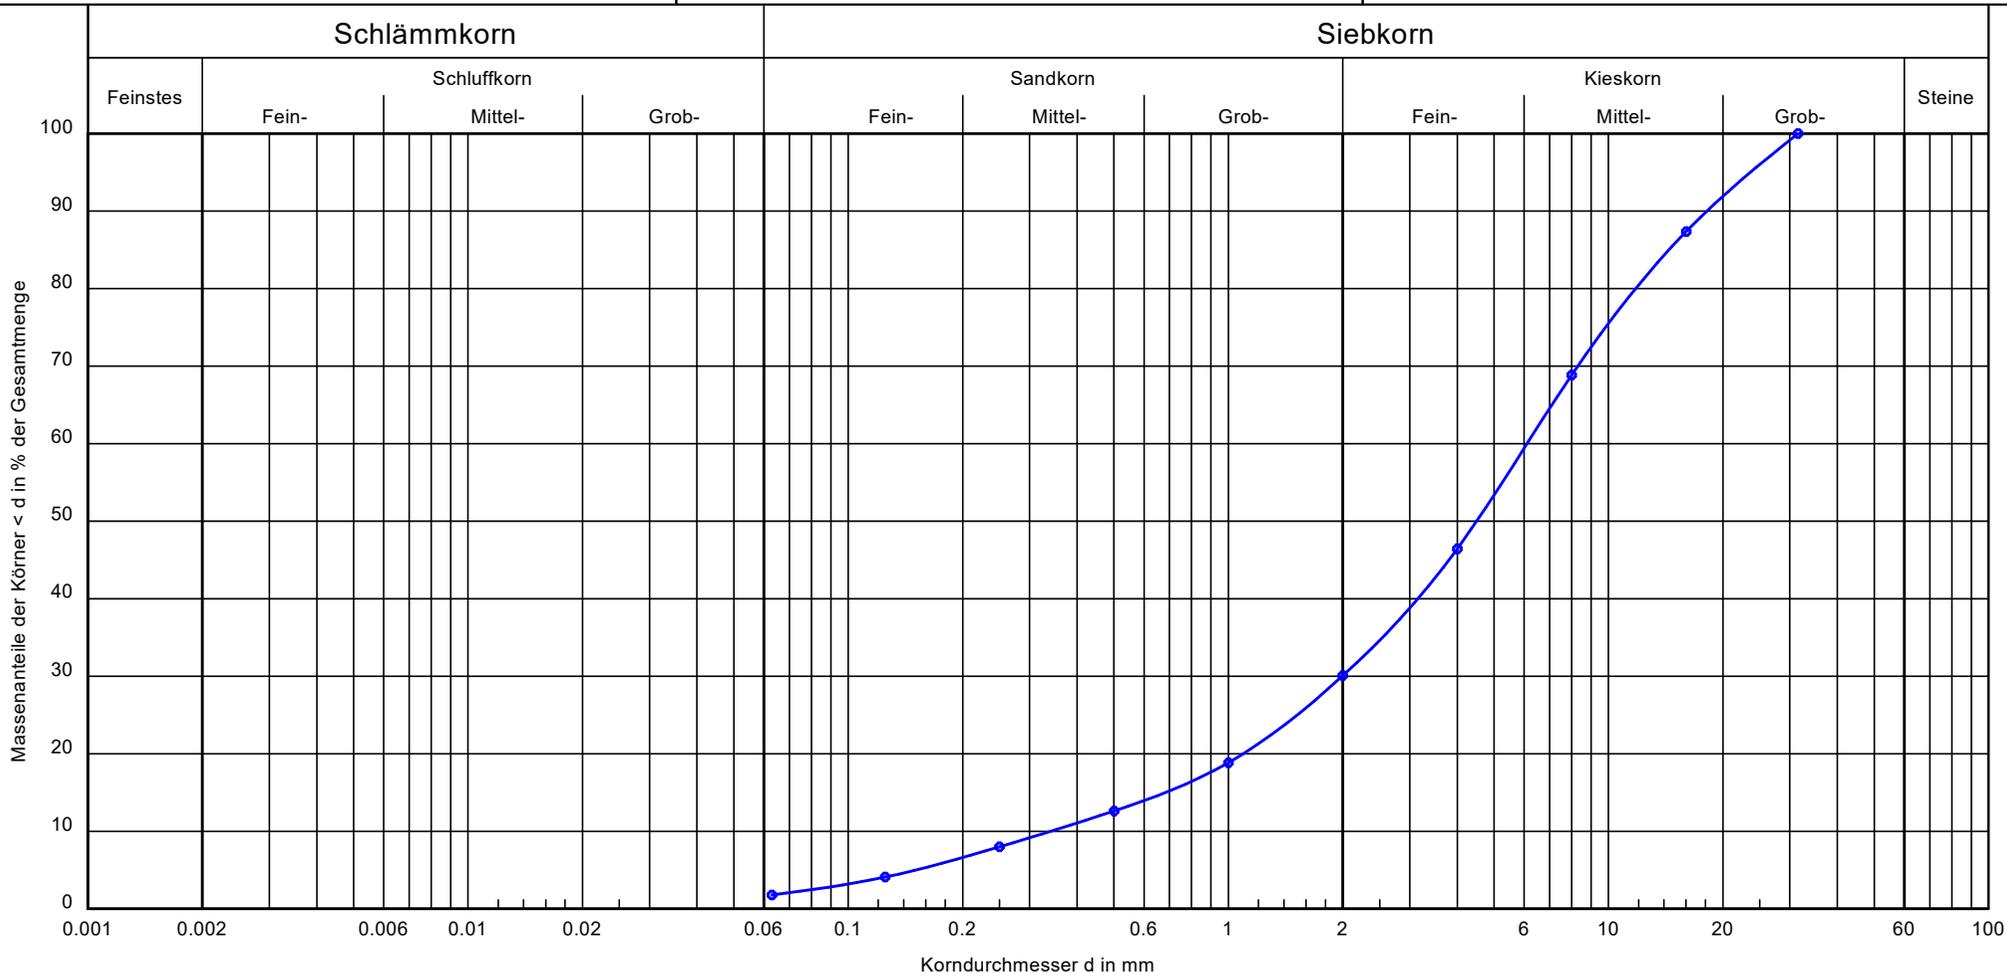
Bezeichnung:	S 40/BO 7	Bemerkungen:	Bericht: P09.0130 Anlage:
Bodenart:	G, gs, fs', ms'		
Tiefe:	4,30 - 5,00 m		
k [m/s] (nach Seiler):	$2.0 \cdot 10^{-3}$		
Cu/Cc:	17.9/1.9

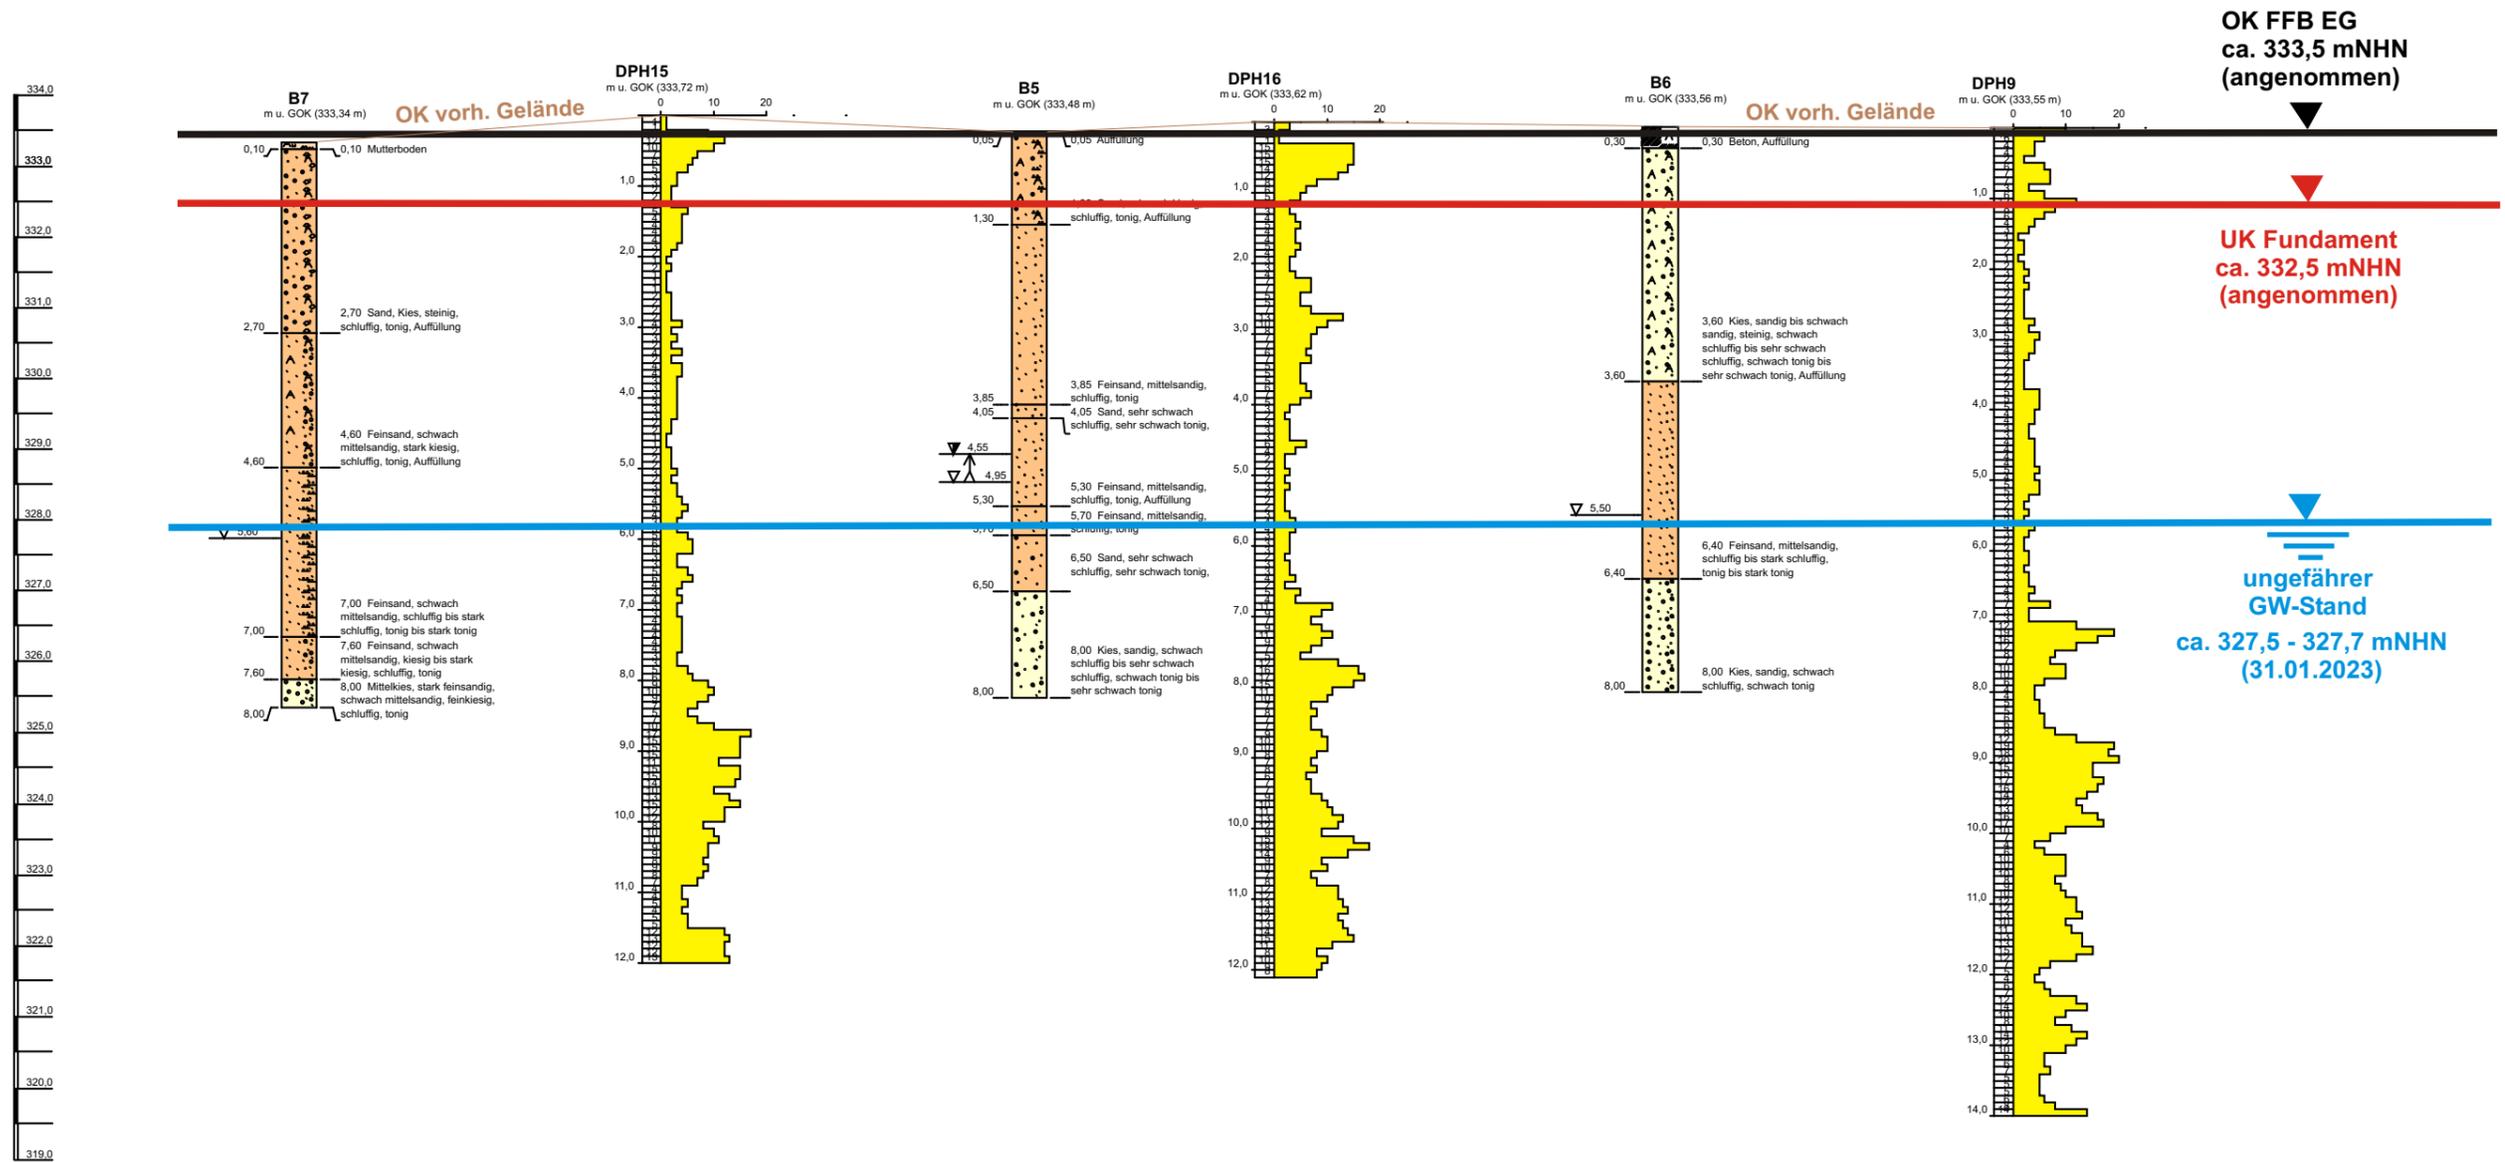
Bereich ehem. Altes Eisstadion (A - A')

Darstellung:  
**Profilschnitt durch das Gelände,  
A-A': Bereich ehem. Altes Eisstadion**

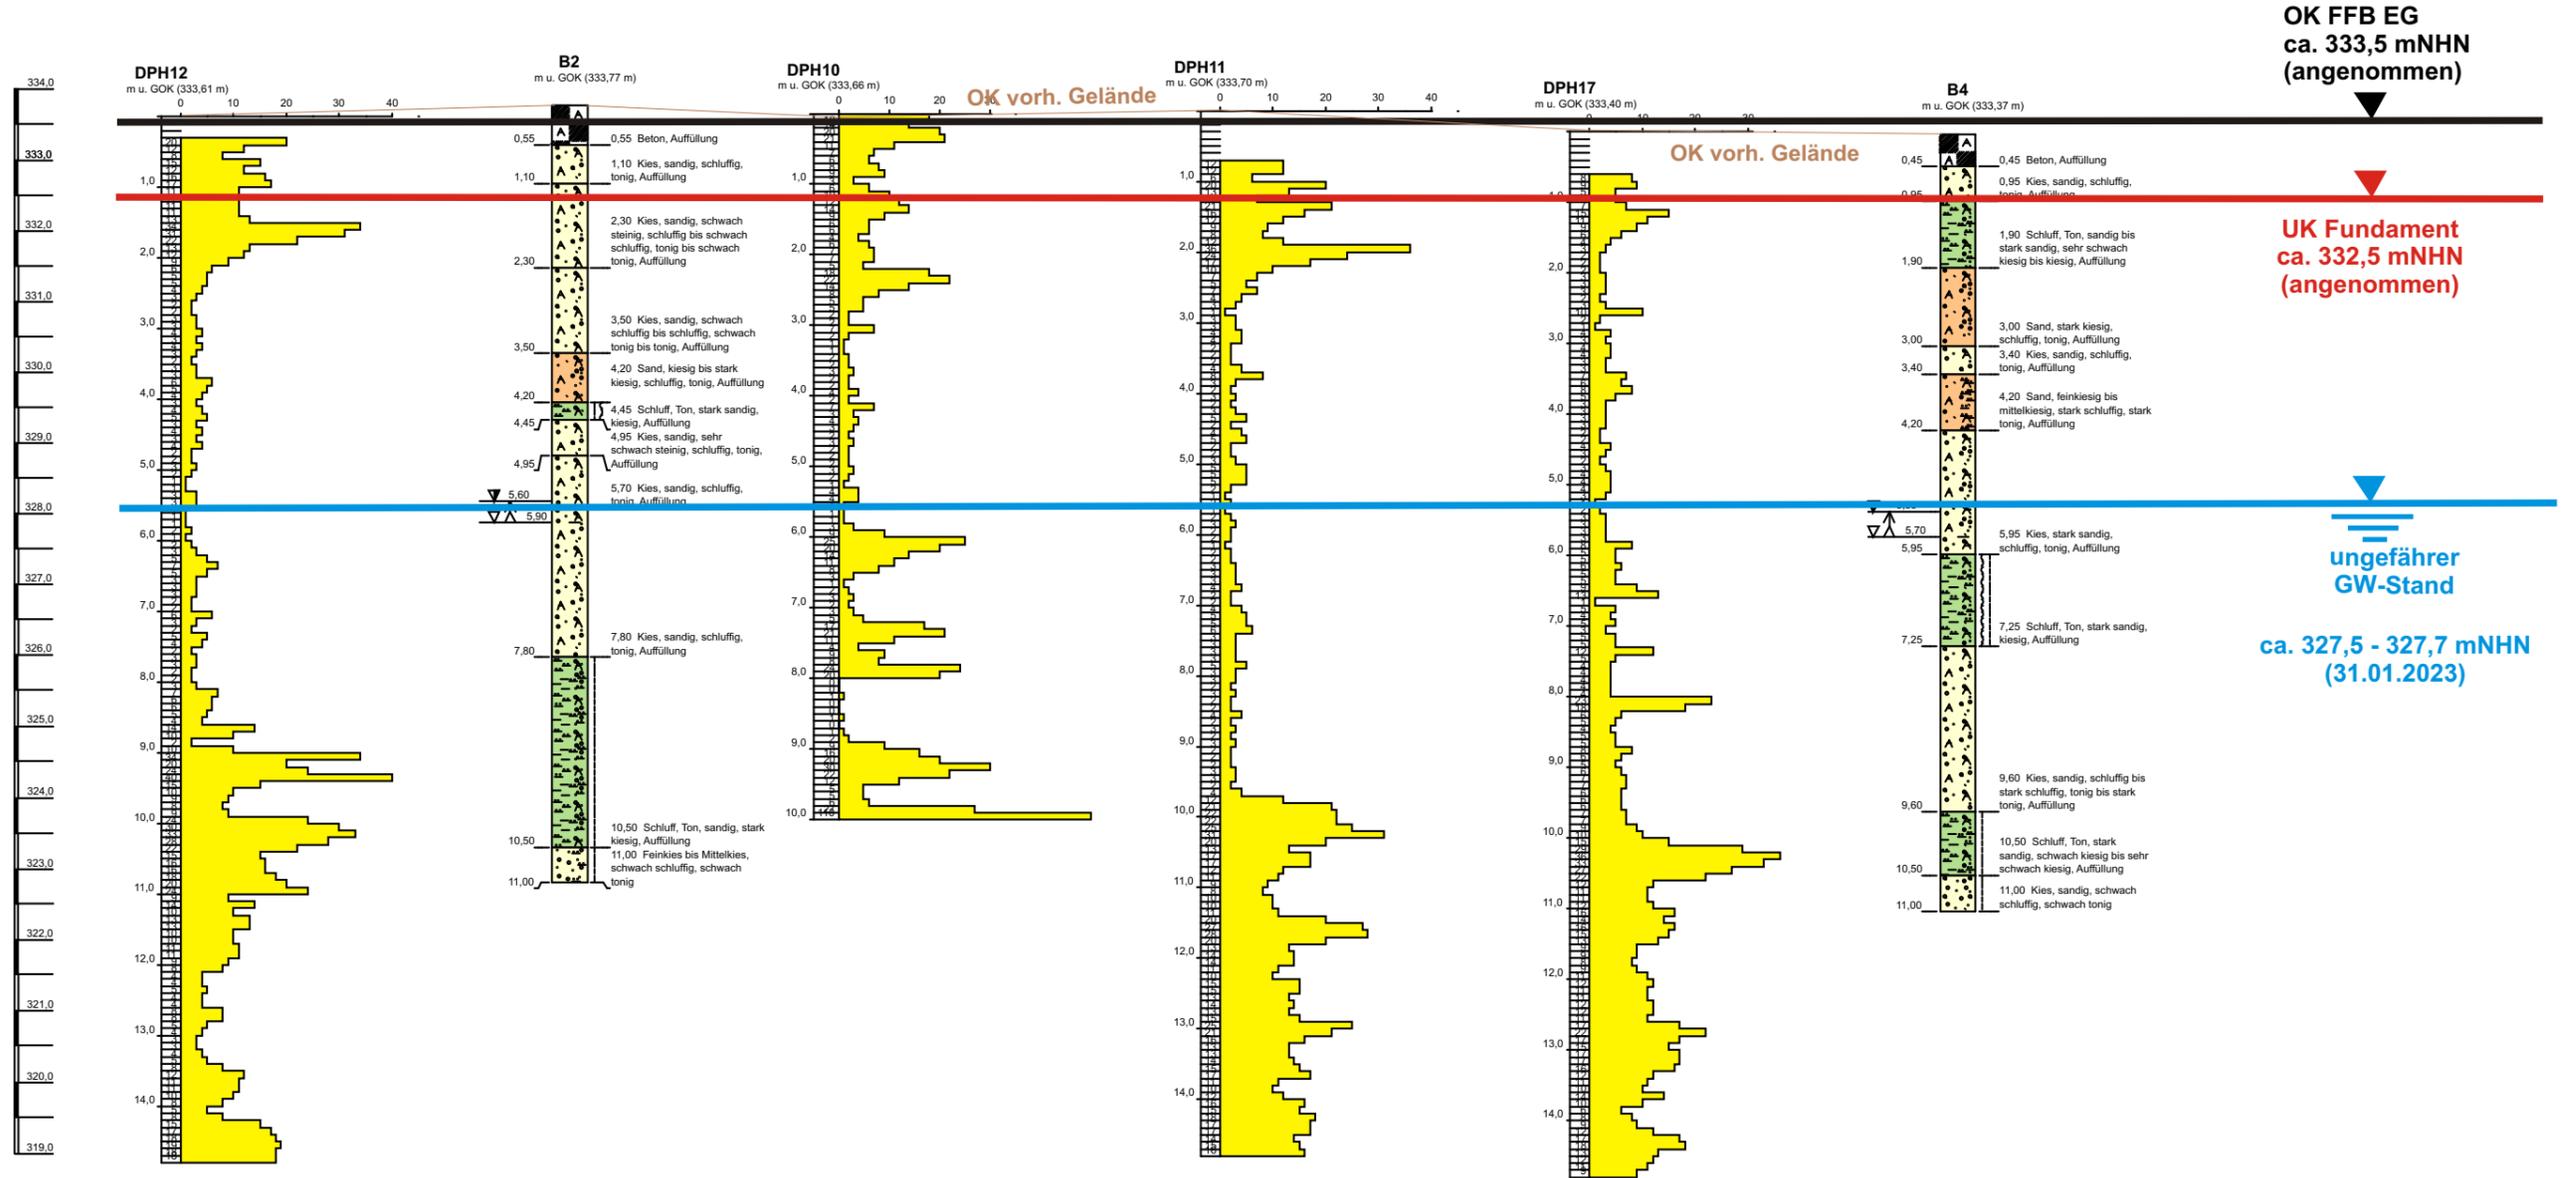
OK FFB EG  
ca. 333,5 mNHN  
(angenommen)

UK Fundament  
ca. 332,5 mNHN  
(angenommen)

ungefährer  
GW-Stand

ca. 327,5 - 327,7 mNHN  
(31.01.2023)

Darstellung:  
**Profilschnitt durch das Gelände,  
B-B': Bereich ehem. Winterhafen**

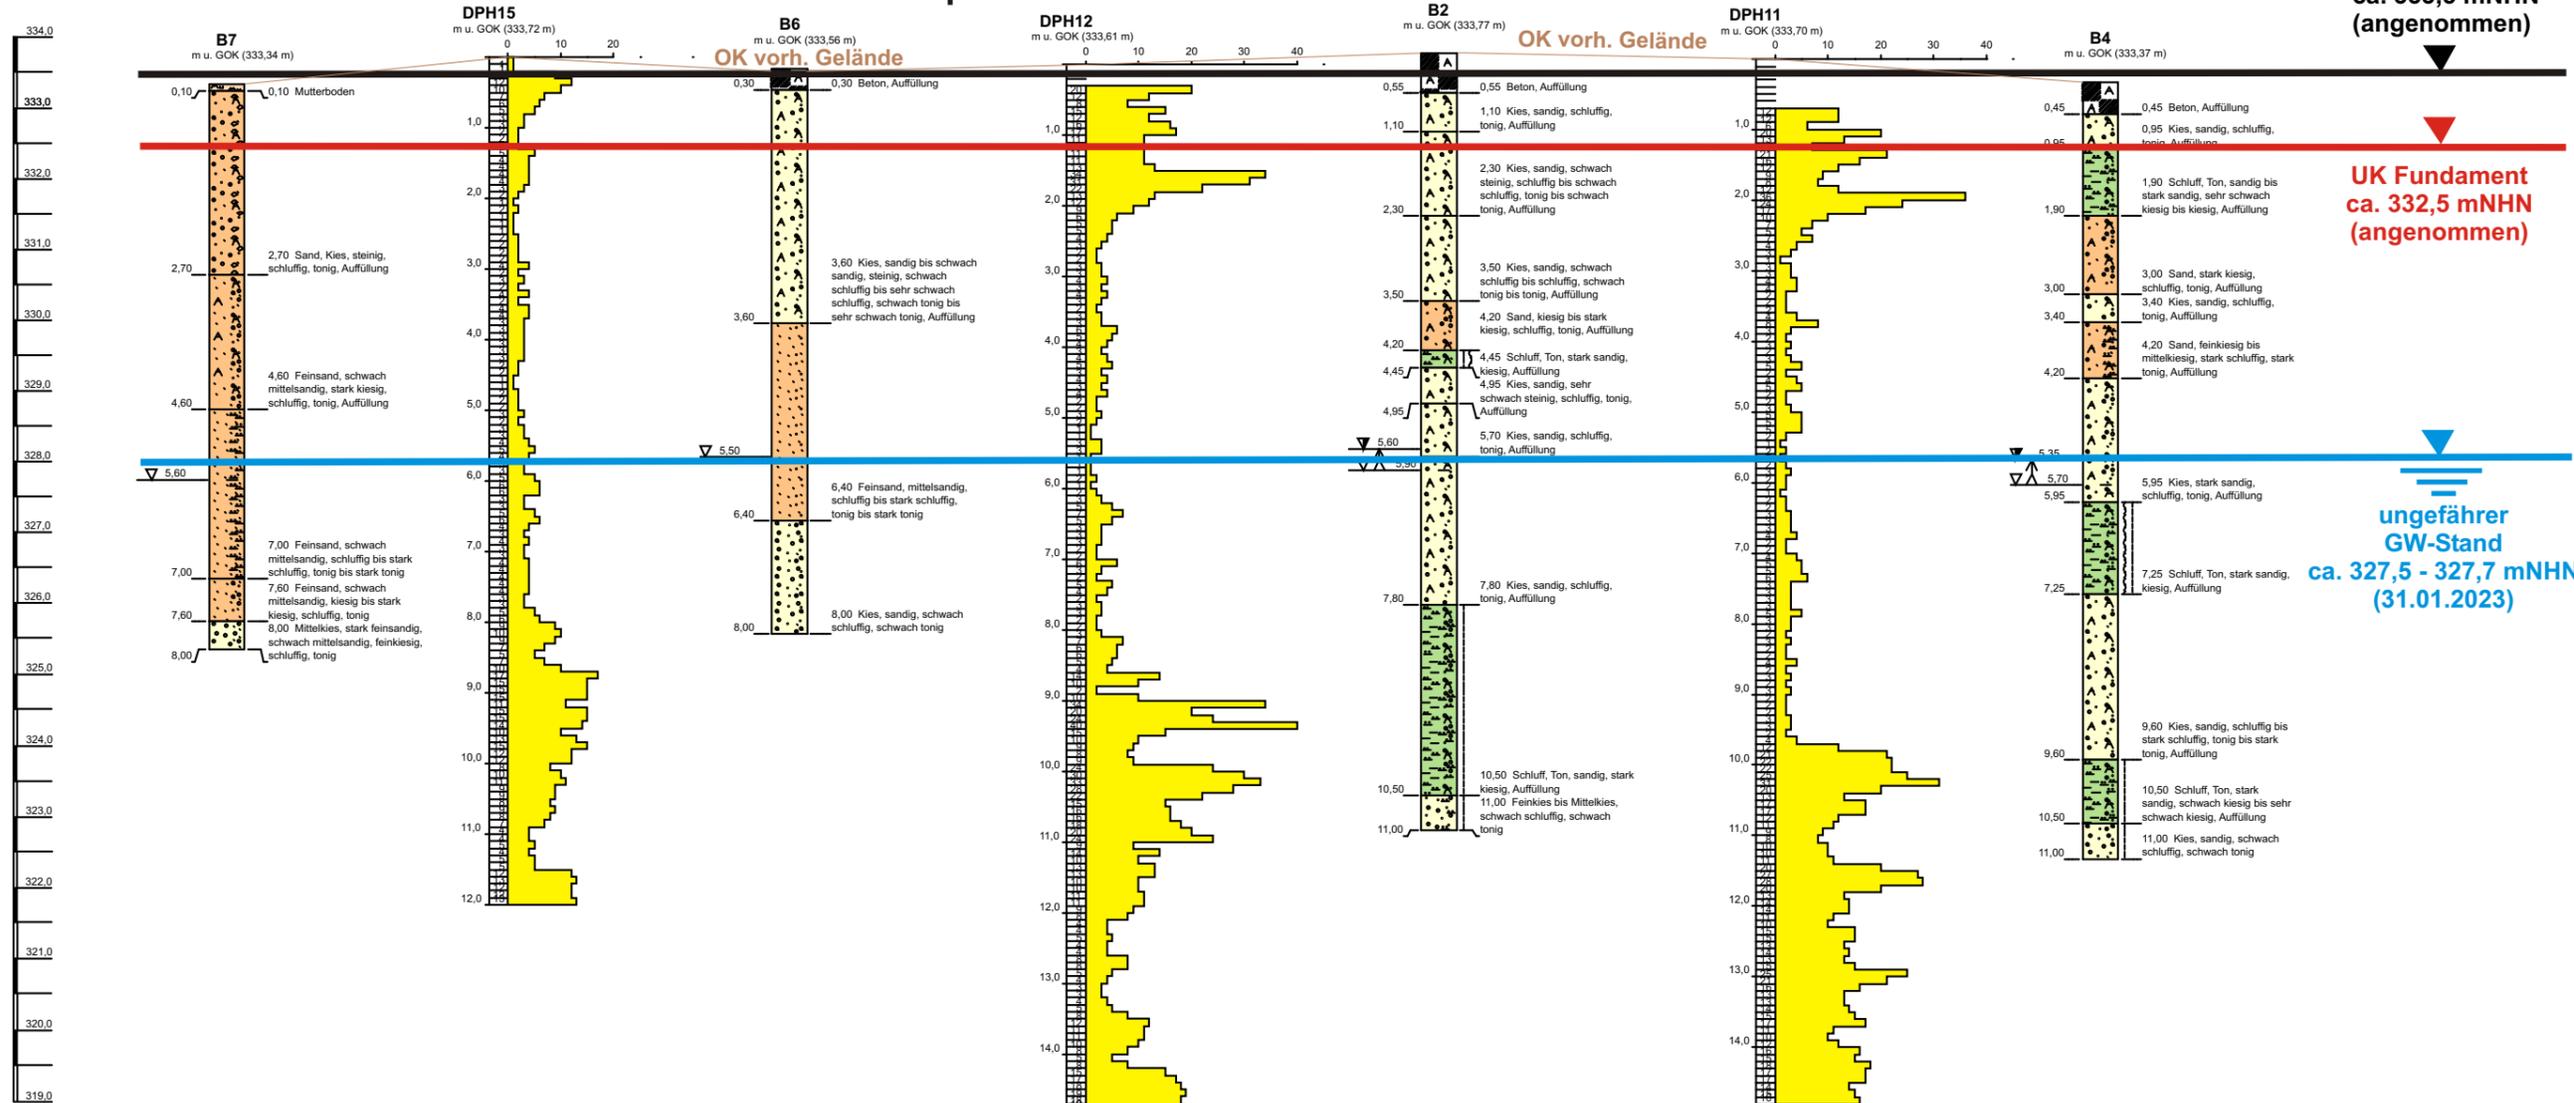
ungefährer  
GW-Stand  
ca. 327,5 - 327,7 mNHN  
(31.01.2023)

Darstellung:  
**Profilschnitt durch das Gelände,  
C-C': Bereich ehem. Altes Eisstadion  
und ehem. Winterhafen**
