Mobilitätsdrehscheibe Unterer Wöhrd in Regensburg, Bebauungsplan Nr. 279, Baugrund- und Altlastenuntersuchung

20. März 2023

Titel	Mobilitätsdrehscheibe Unterer Wöhrd in Regensburg, Bebauungsplan Nr. 279, Baugrund- und Altlastenuntersuchung
Auftraggeber	Stadt Regensburg
Projektleiter	Ludwig Immler
Autor(en)	Detlev Michler, Zeneb Najmi
QS	Ludwig Immler
Projektnummer	1416682
Anzahl der Seiten	21
Datum	20. März 2023
Unterschrift

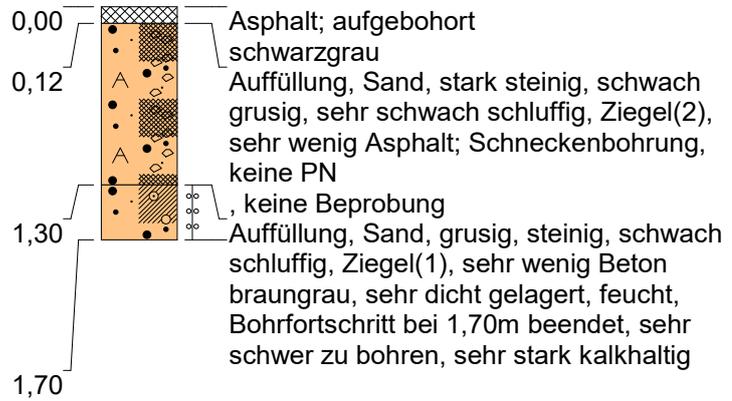
Projekt: 1416682/MOD-3001	
	Aufschluss: S37	
Tauw GmbH Im Gewerbepark A48 93059 Regensburg	Auftraggeber: Stadt Regensburg	Rechtswert: 0,00
	Bohrfirma: TAUW GmbH	Hochwert: 0,00
	Bearbeiter: J.Biendl	Ansatzhöhe: 333,56 mNHN
	Datum: 16.01.2023	Endtiefe: 1,70m
