## BUNDESWEHRLIEGENSCHAFTEN AM STANDORT REGENSBURG PHASE I AH BOGWS

| <b>Name der Liegenschaft</b> | Neuer Technischer Bereich Regensburg |
| <b>Bericht Nr.</b> | 08.82.271 |
| <b>Datum</b> | 25.05.2009 |

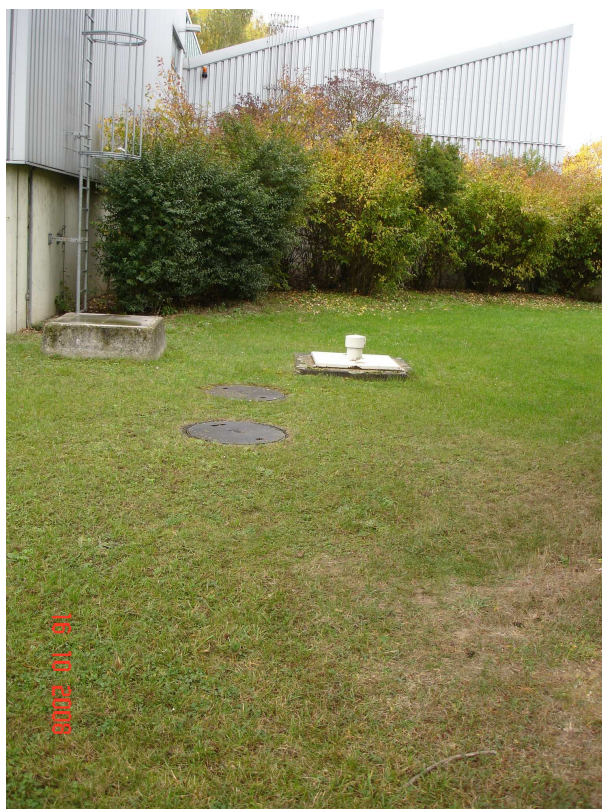
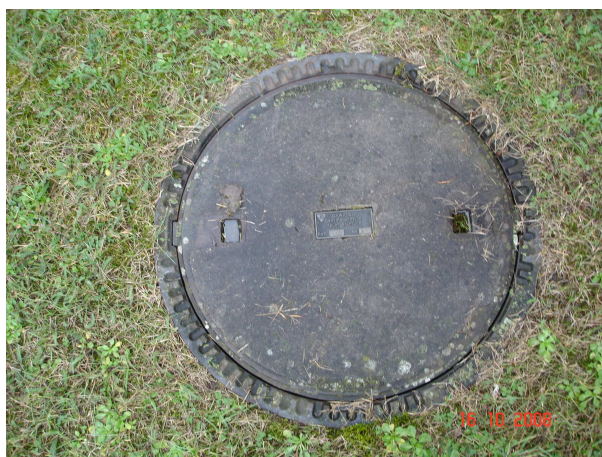
## Anlage 2.1.1

## KVF 1 Benzin-/Ölabscheider

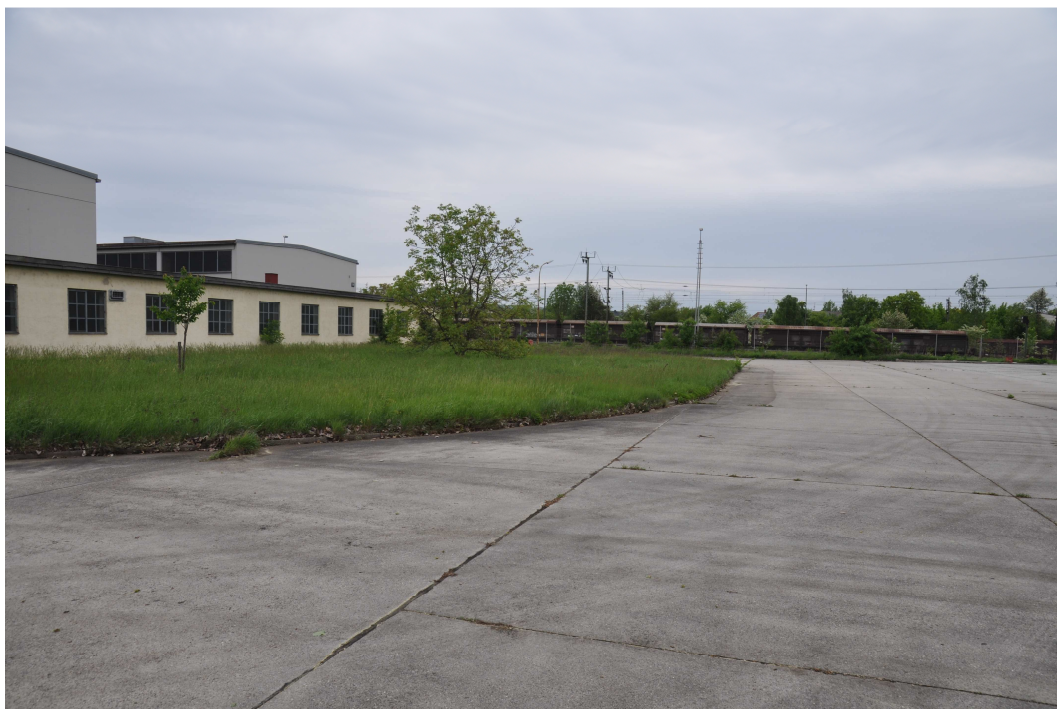
## Anlage 2.1.4

## KVF 4 ehemalige Tankstelle

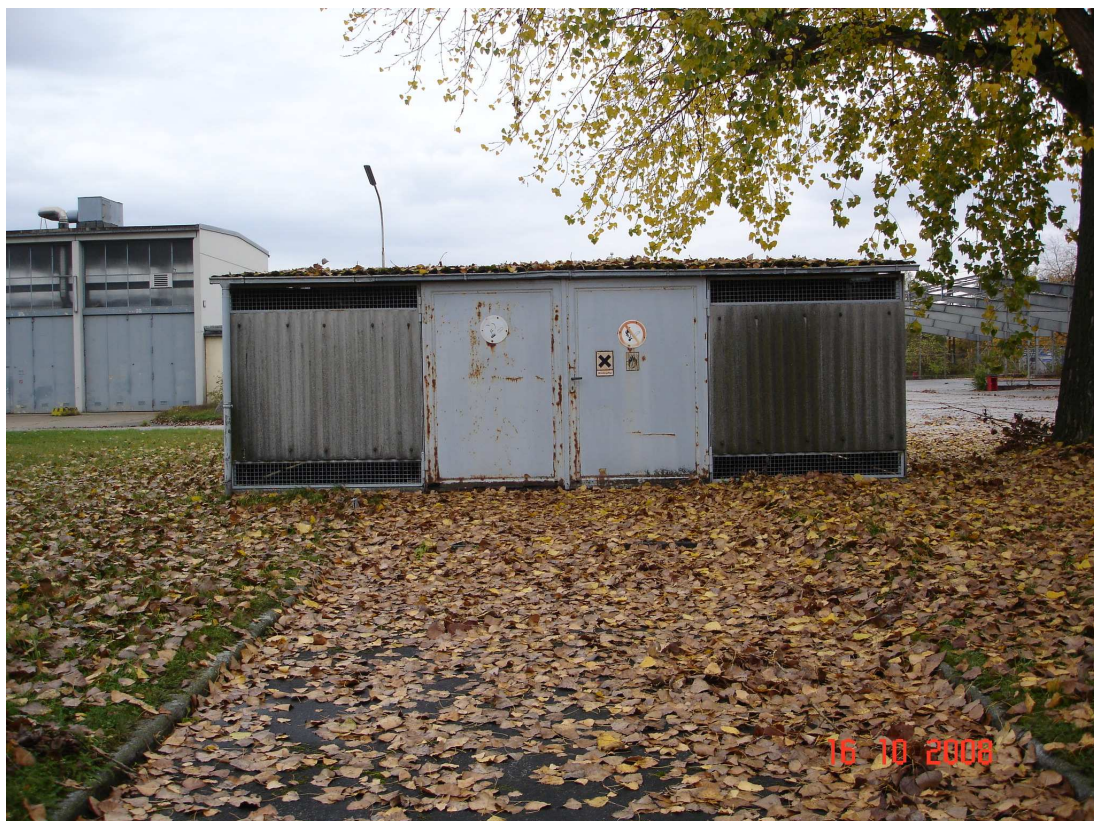
## Anlage 2.1.5

## KVF 5 oberirdisches Betriebsstofflager

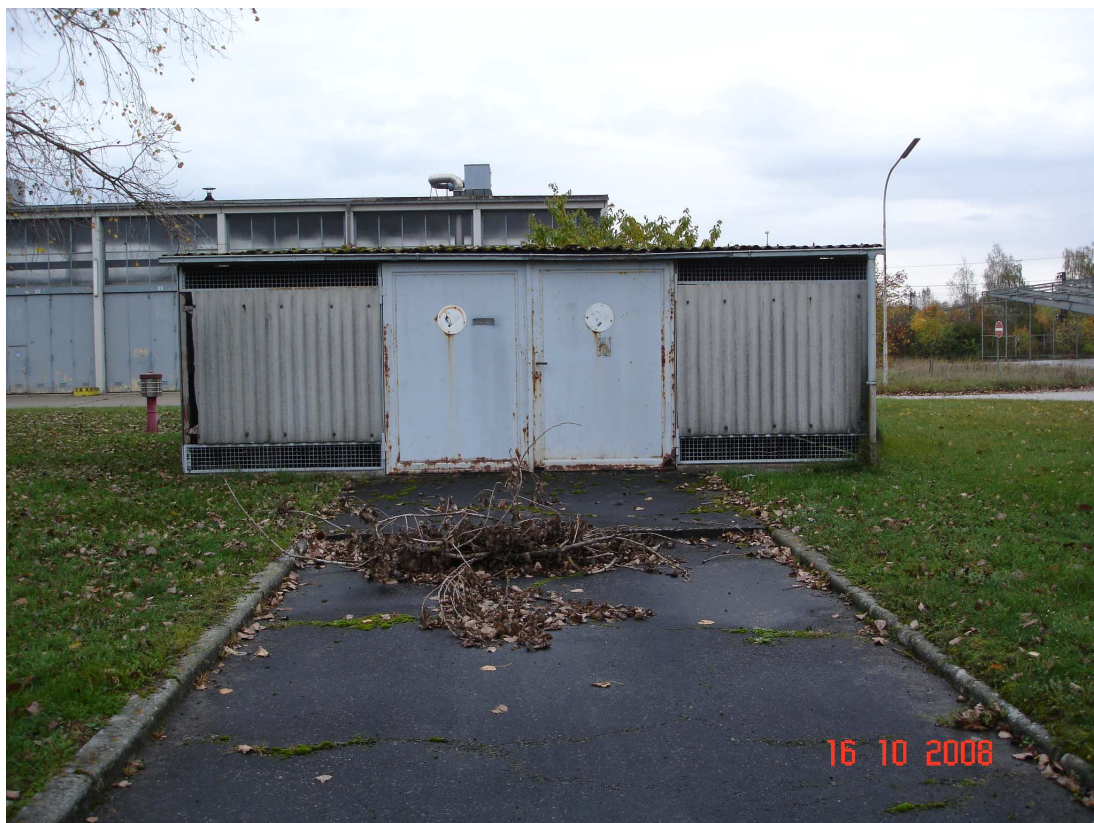
## Anlage 2.1.6

## KVF 6 oberirdisches Betriebsstofflager

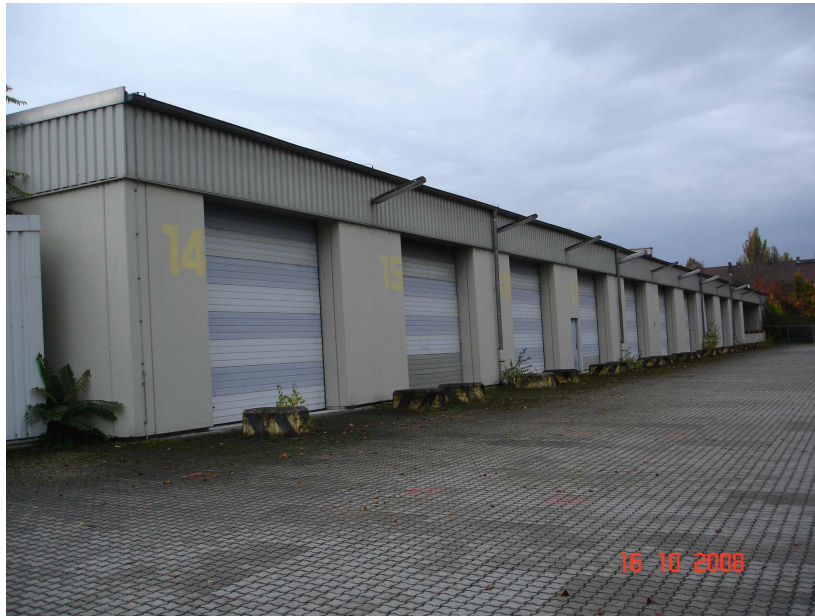
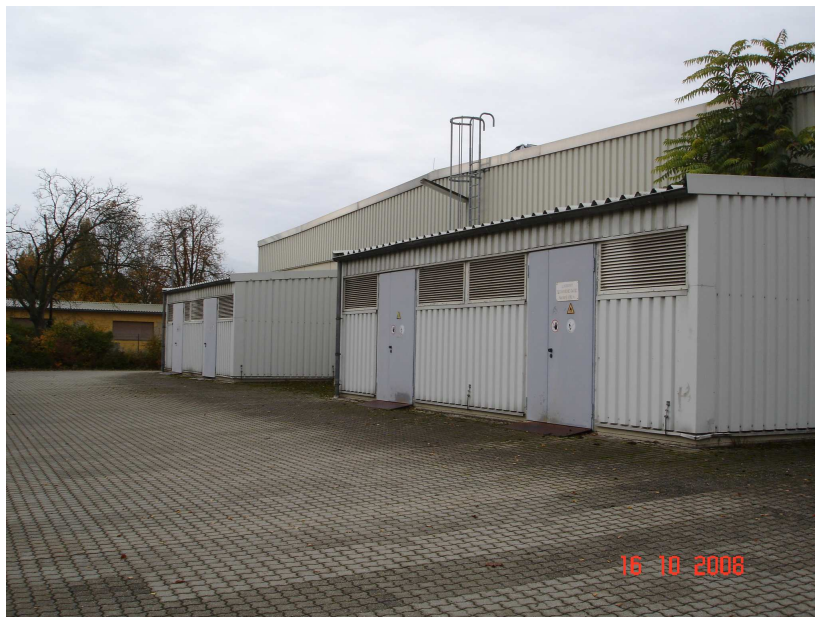
## Anlage 2.1.7

## KVF 7 Ehem.Schrottplatz/Autoverwertung

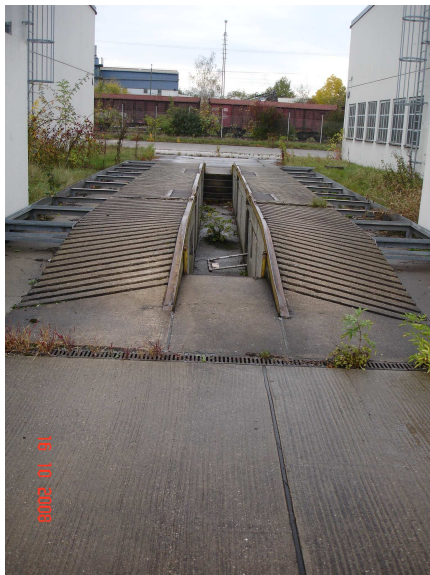
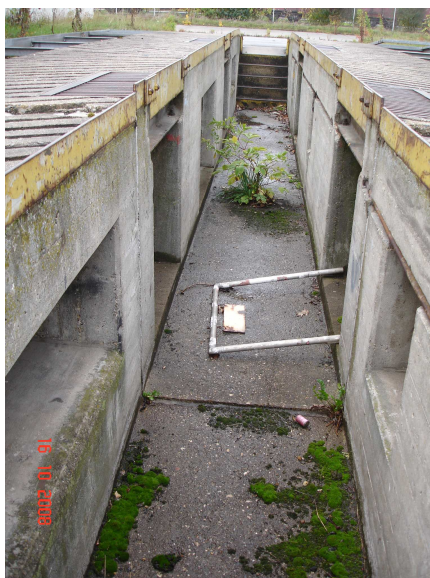
## Anlage 2.1.8

Über die genauen umgeschlagenen Altölmengen liegen keine Angaben vor. Die Abschmierrampe macht insgesamt einen vergleichbar sauberen Eindruck, es sind jedoch z.T. nutzungsübliche Verunreinigungen zu erkennen (vgl. Fotodokumentation in Anlage 2.1.10). Der Beton der Rampen befindet sich insgesamt in einem guten Zustand ohne relevante/erkennbare Rissbildung oder Verwitterung.

## KVF 8 Abschmierrampe

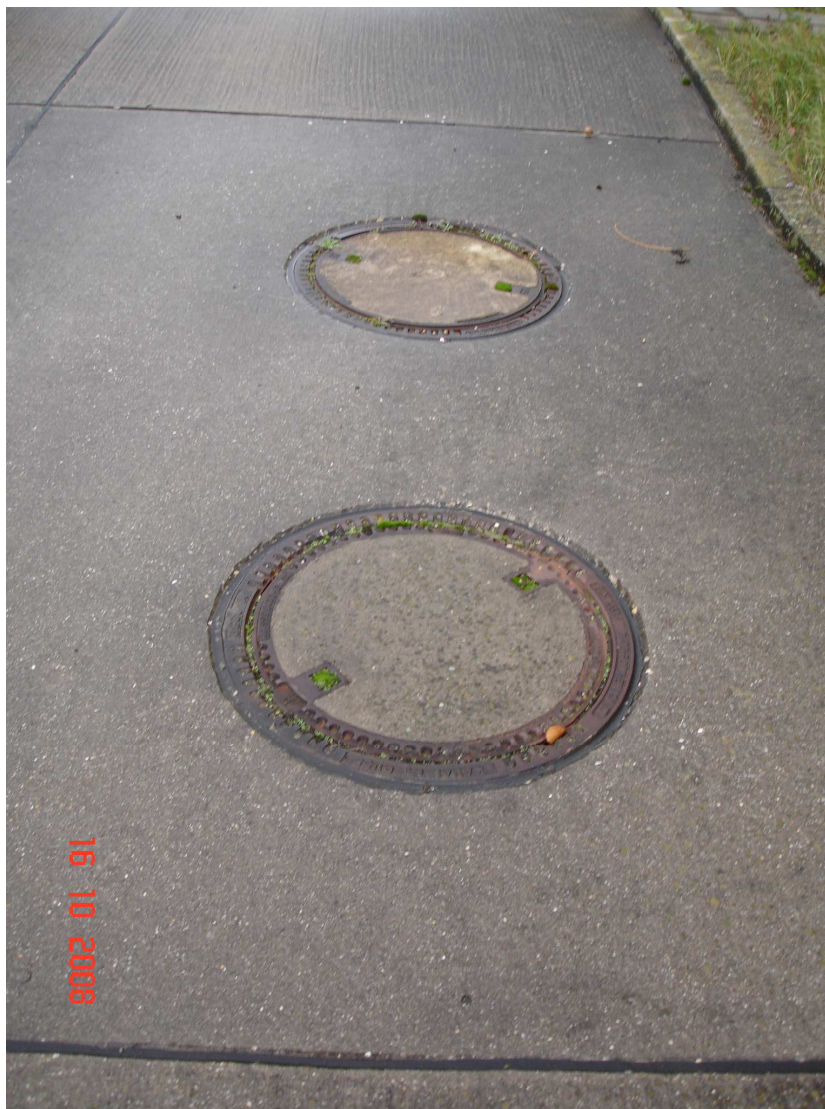
## Anlage 2.1.9

## KVF 9 Benzin- /Ölabscheider

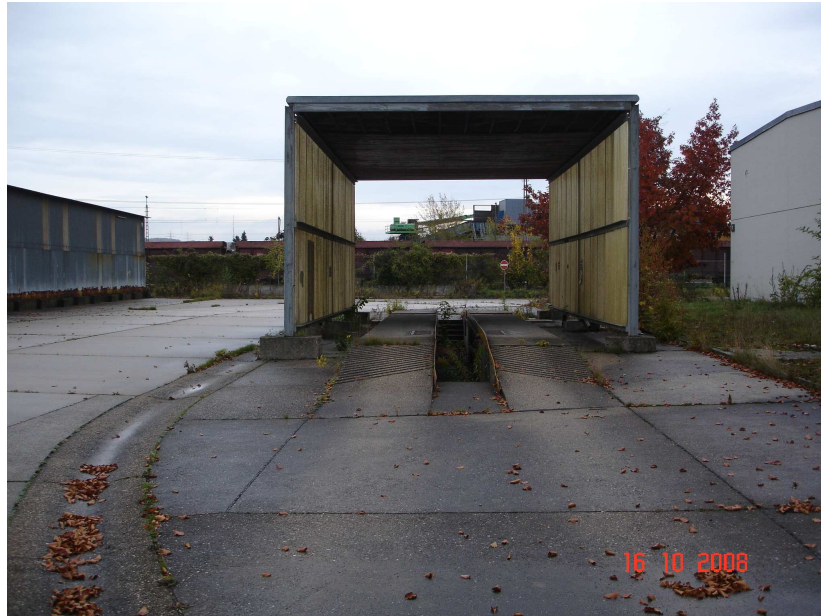
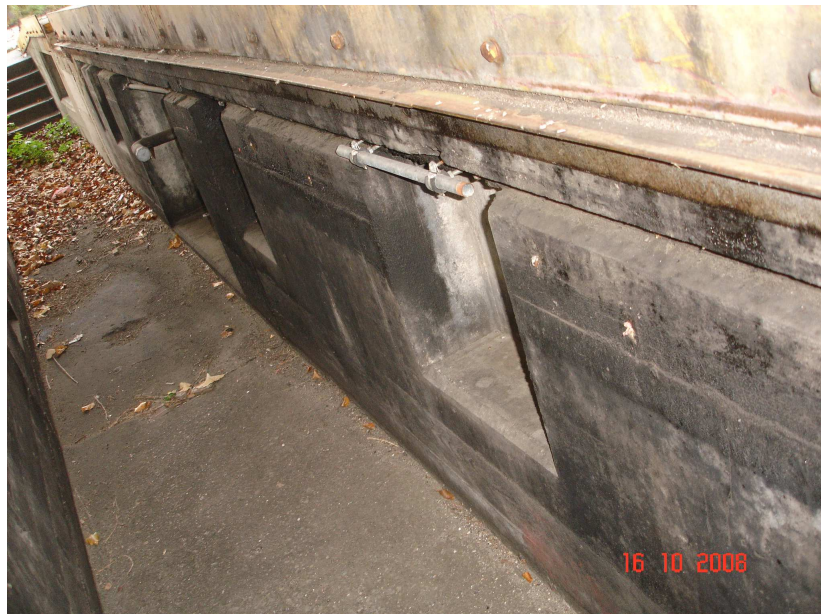
## Anlage 2.1.10

## KVF 10 Ölwechselrampe mit Altöltank

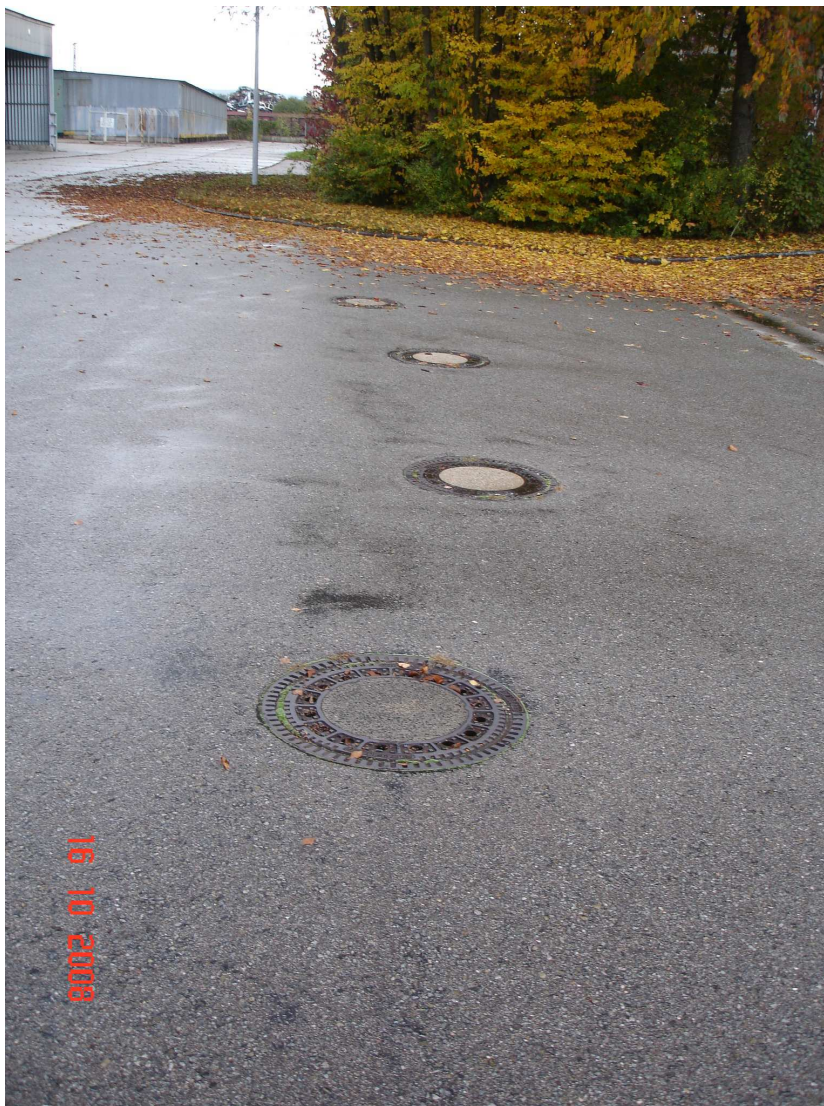
## Anlage 2.1.11

## KVF 11 Benzin- /Ölabscheider (neu)

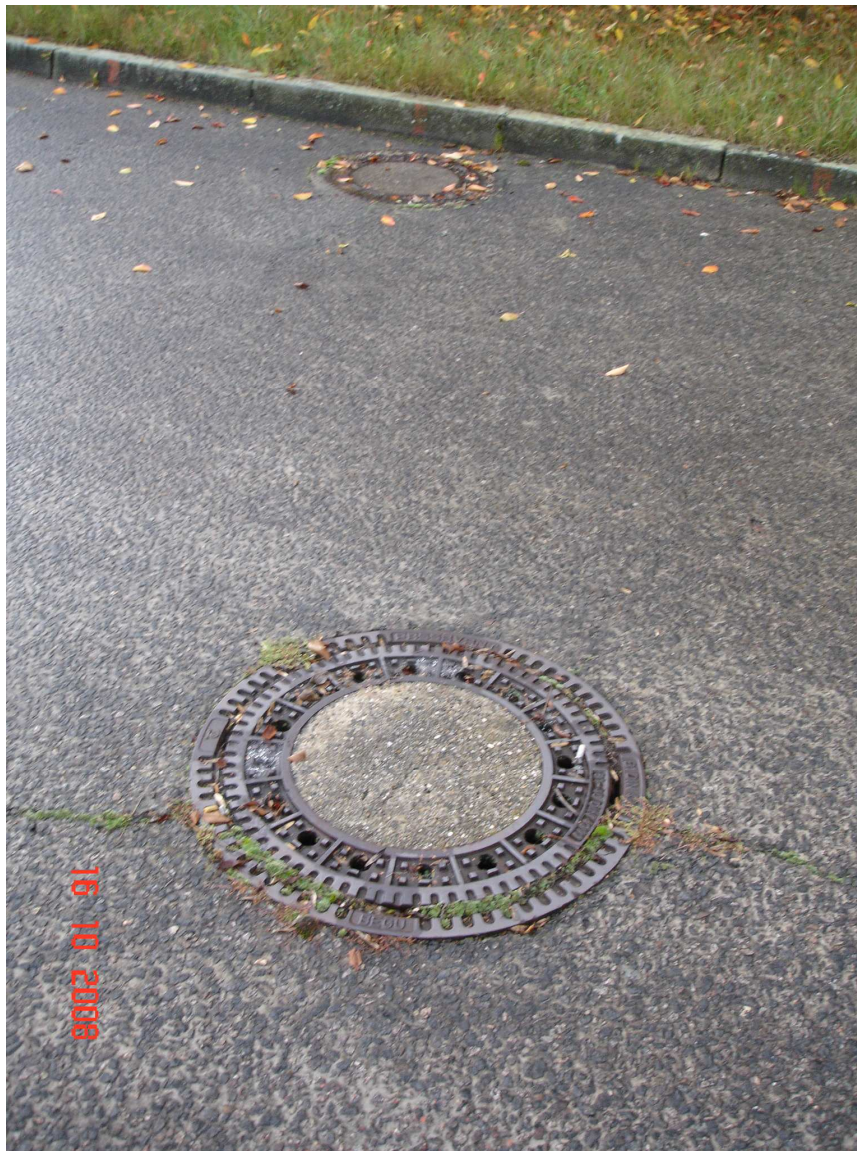
## Anlage 2.1.12

## KVF 12 Benzin- /Ölabscheider (alt)

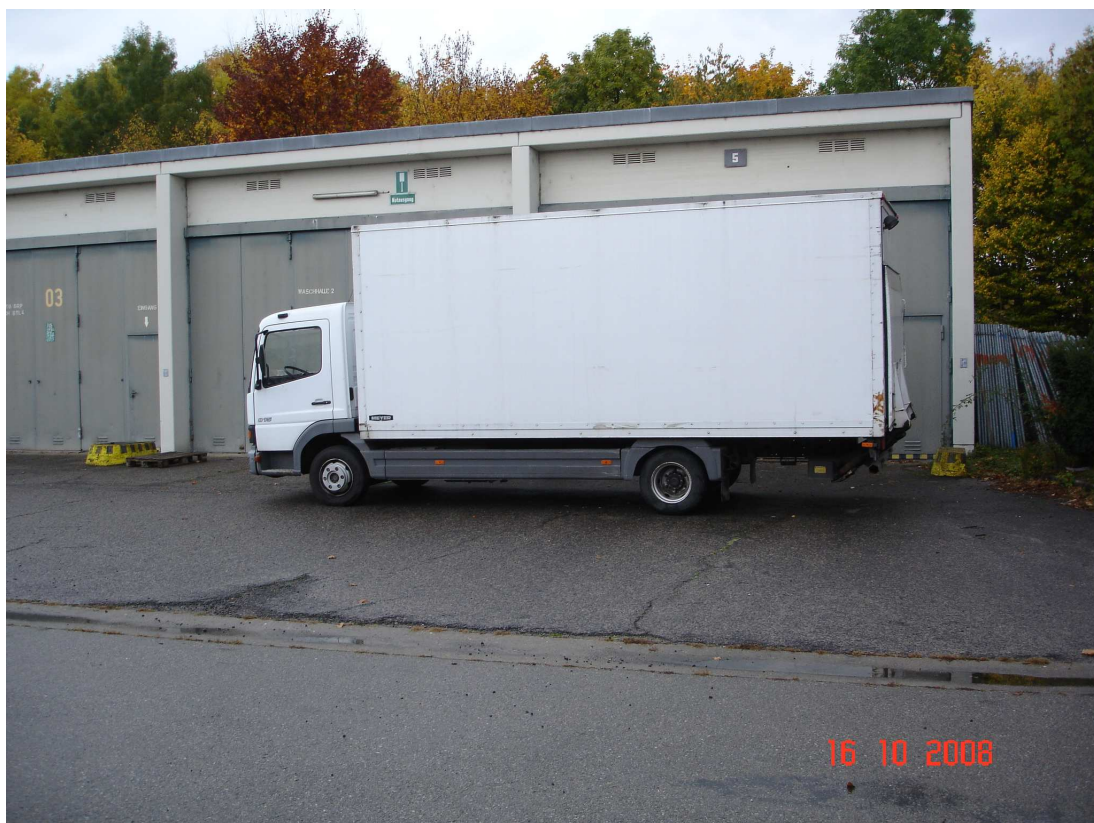
## Anlage 2.1.13

| <b>KVF Nr. 13</b> | <b>Vorfläche Waschhallen, Waschplatz</b> |
|---|---|
| (potenzielle) Art des Schadstoffeintrags | Oberflächlich, mit Wasser vermischt, ggf. durch Risse und Fugen der Oberflächenversiegelung |

## KVF 13 Vorfeld Waschhalle, Waschplatz

| <b>KVF Nr. 13</b> | <b>Vorfläche Waschhallen, Waschplatz</b> |
|---|---|
| Vorschlag für Untersuchungsumfang im Zuge der Phase IIa | 1 RKB vor der Waschhalle bis rund 1,5 m u. GOK (im Bereich von Fugen/Rissen).<br>Untersuchung von 1 Bodenprobe auf MKW, SM, PAK (im Feststoff)<br>Untersuchung von 1 Bodenluftprobe auf BTEX. |

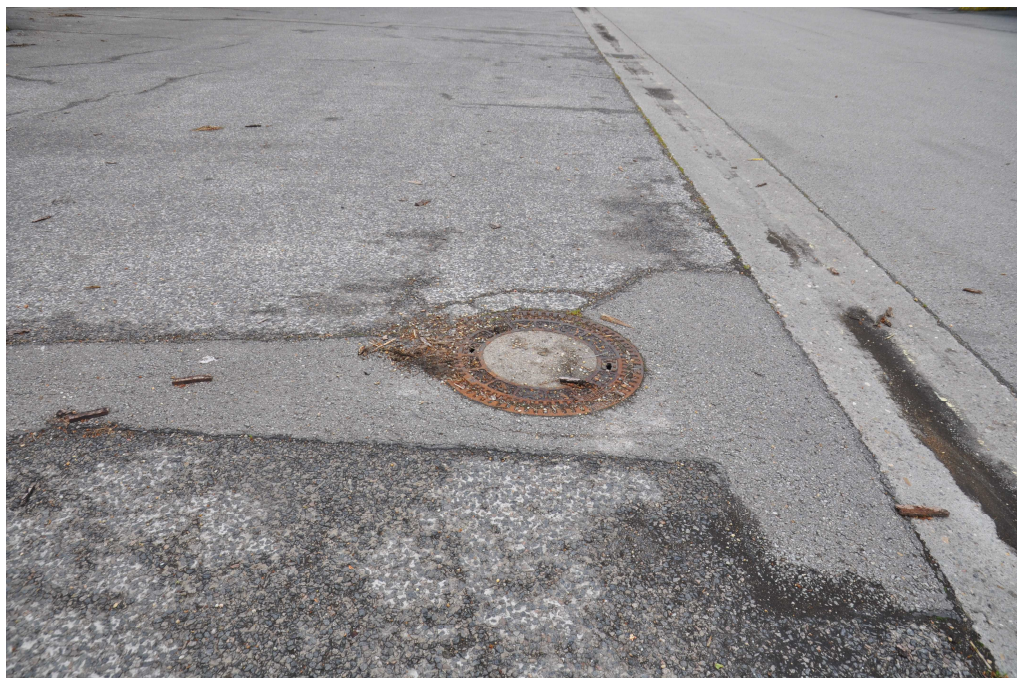
## Anlage 2.1.16

## KVF 16 Benzin-/Ölabscheider

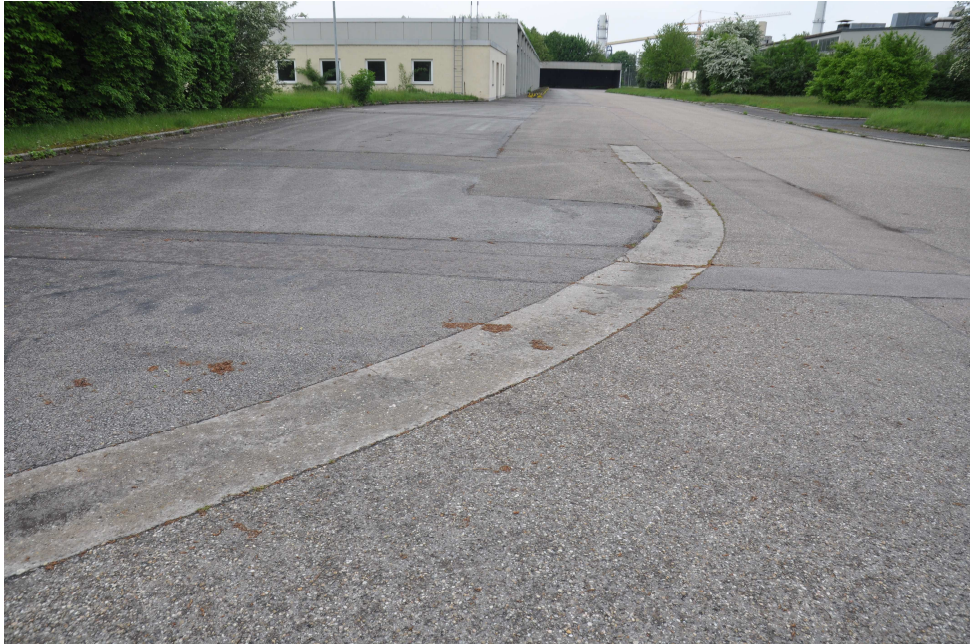
## Anlage 2.1.17

| KVF Nr. 2 | Abkühlgrube des Fernwärme-Wasser-Heizkreislaufes |
|---|---|
| Kurzbeschreibung | Ggf. nicht lokalisierte Schäden am Leitungssystem der Fernwärme-Verteilung bzw. an der Kühlgrube |

## KVF 17 Heizleitungsgraben
